Protokół kontroli okresowej co najmniej raz w roku kolejowego obiektu inżynierskiego

Nr protokołu	03d-254-O-1/2021	Data kontroli	06.05.2021
Imię i Nazwisko kontrolującego	Jerzy Moritz	Nr uprawnień	WAM/D116/OWOM/06

Nr ewidencyjny	223 015 406	Konstrukcja ustroju nośnego	stalowa blachownica + kratownica
Nr i nazwa linii kolejowej	LINIA NR 254: Tropy - Braniewo	Ilość przęseł	17
Km linii kolejowej	5.120	Ilość torów	1
Rodzaj obiektu	most	Długość eksploatacyjna obiektów [Le]	575.00 m
Rok budowy/ Rok ostatniego remontu	1982	Światło poziome [Lo]	14 x 27,00m 2 x 40,00m 1 x 68,00m
Przeszkoda	Rzeka Elbląg drogi lokalne tor kolejowy	Wysokość w świetle [ho]	9,40 m

Nr protokołu	145 / 2017	Data kontroli	15.09.2017
Imię i nazwisko kontrolującego	mgr inż. Marcin Czech	Nr uprawnień	SLK/0614/POOM/04

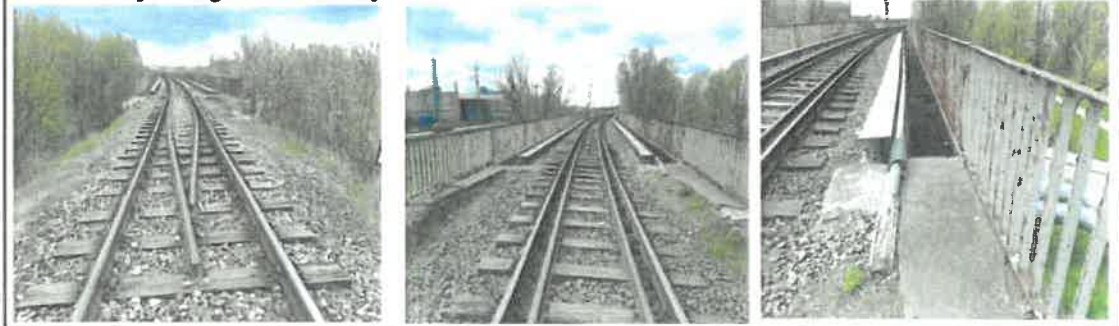
Strefa przejściowa, nawierzchnia kolejowa na dojazdach	ocena	3
---	--------------	----------

Opis uszkodzeń elementu: części dziobowe odbojnic nie zgodne z Id-2

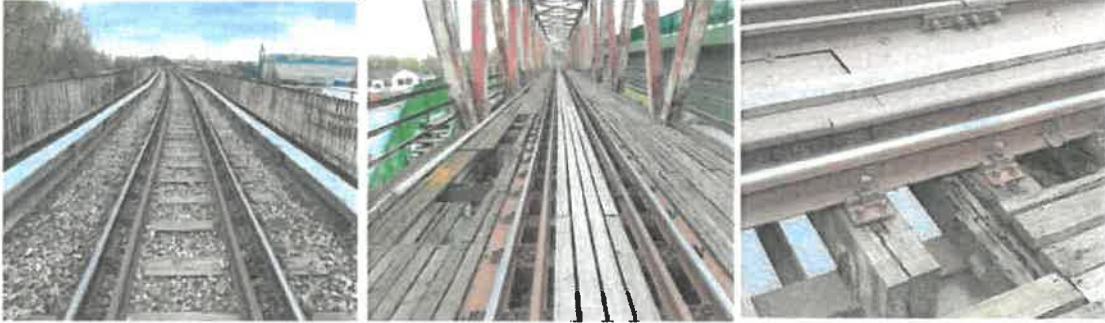
Łożyska i ciosy podłożyskowe	ocena	2
Opis uszkodzeń elementu: zanieczyszczenia i korozja powierzchniowa łożysk z ogniskami korozji wżerowej, ciosy podłożyskowe zanieczyszczone ze spękaniem i ubytkami betonu odsłaniającymi zbrojenie, korozja i kruszenie betonu.		
Dokumentacja fotograficzna lub rysunkowa uszkodzeń elementu:		
Nawierzchnia torowa na blachownicach	ocena	4
Opis uszkodzeń elementu: bez uwag		
Dokumentacja fotograficzna lub rysunkowa uszkodzeń elementu:		
Nawierzchnia torowa na kratownicach	ocena	2
Opis uszkodzeń elementu: zmurzałe i popękane mostownice stopień degradacji 0,7; lokalnie luźne mocowania szyn jezdnych typu K oraz szyn odbojnicowych do mostownic, mostownice Typ I mocowane bezpośrednio do podłużnic kratownicy - brak oznak wadliwego mocowania mostownic, brak ciągłości szyn odbojnicowych na prześle nr 10, lokalne ubytki blach przeciwwykolejeniovych.		
Dokumentacja fotograficzna lub rysunkowa uszkodzeń elementu:

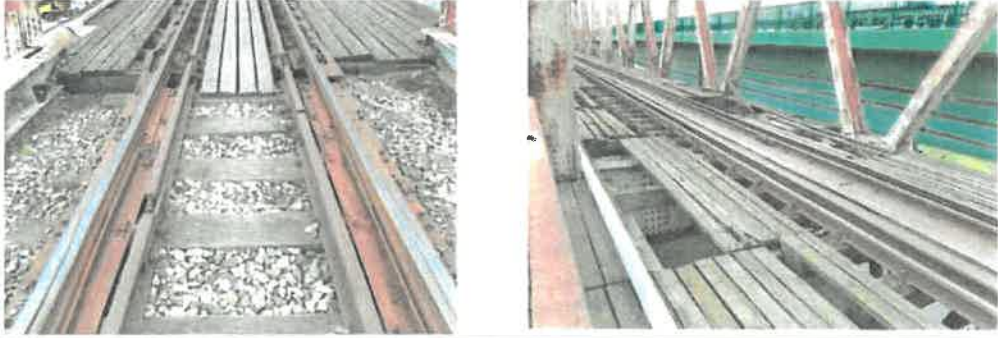
Urządzenia obce	ocena	
Opis uszkodzeń elementu: na lewym chodniku służbowym ułożona metalowa rura osłonowa Ø20cm z kablami srk, brak widocznych uszkodzeń.		
Dokumentacja fotograficzna lub rysunkowa uszkodzeń elementu:		
Przeszkoda	ocena	4
Opis uszkodzeń elementu: bez uwag		
Dokumentacja fotograficzna lub rysunkowa uszkodzeń elementu:		
Chodniki służbowe i poręcze	ocena	3 i 2
Opis uszkodzeń elementu: Chodnik na blachownicach: zabrudzenia i korozja powierzchniowa z ogniskami wżerowej na konstrukcji wsporczej, poręczach i stalowej kratki nawierzchni. Małe deformacje krętek nawierzchni nad dylatacjami prześel. Chodnik na kratownicach strona lewa i prawa: zbutwiałe drewniane legary wsporcze chodnika oraz część desek drewnianych nawierzchni, lokalnie duże ubytki dyliny drewnianej.		
Dokumentacja fotograficzna lub rysunkowa uszkodzeń elementu:

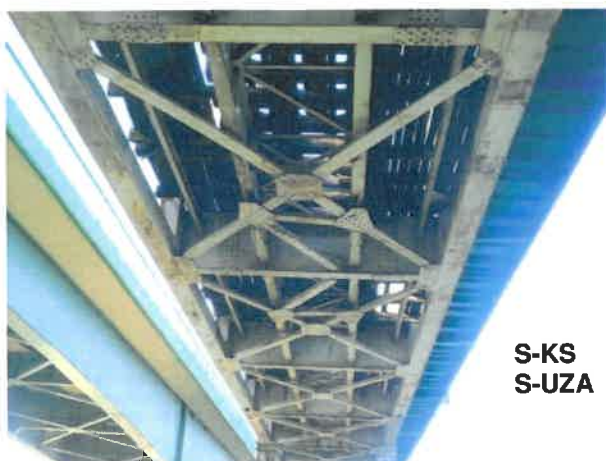
Rodzaj elementu	Przęsła	Ocena	3
OPIS USZKODZEŃ ELEMENTU: W przęsłach blachownicowych i kratownicowych widoczne łuszczenie się powłoki malarskiej oraz korozja powierzchniowa z ogniskami korozji wżerowej. Na nawierzchni przęseł blachownicowych występuje wegetacja oraz korozja i spękanie podkładów kolejowych, natomiast w przęsłach kratowych korozja mostownic, braki blach przeciwwykolejeniovych i przeciwpożarowych. Brak ciągłości odbojnicy.

Fot. 2 Widok na spód konstrukcji kratowej. Korozja powierzchniowa.

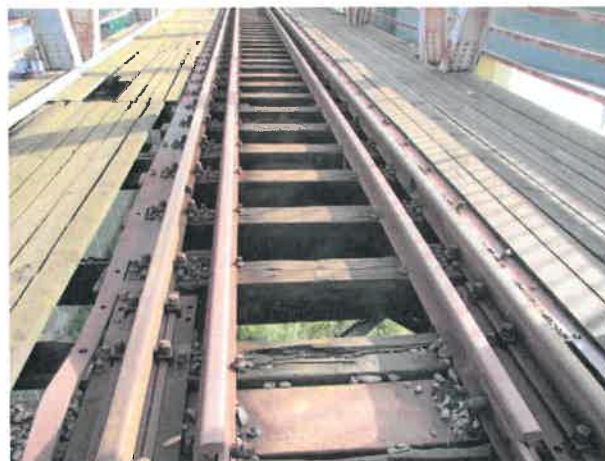
Fot. 3 Widok na nawierzchnię torową. Widoczne spękania i ubytki w drewnianych podkładach.

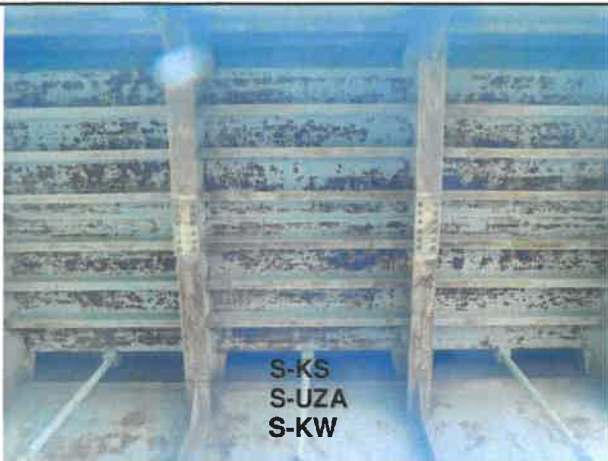
Fot. 4 Widok na płytę ortotropową. Korozja powierzchniowa i lokalnie wżerowa.

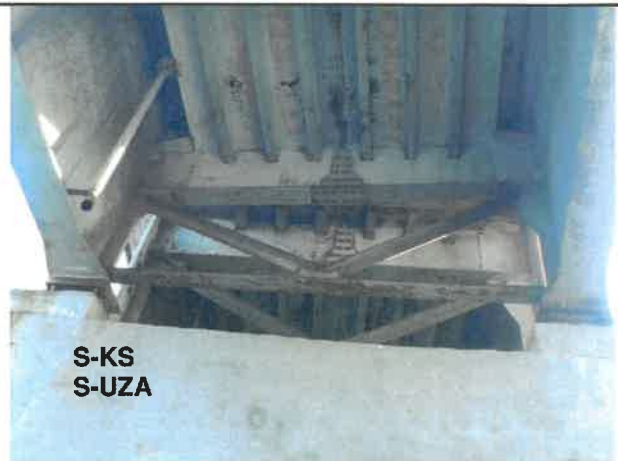
Fot. 5 Widok na stężenia poprzeczne w blachownicy na podporą.

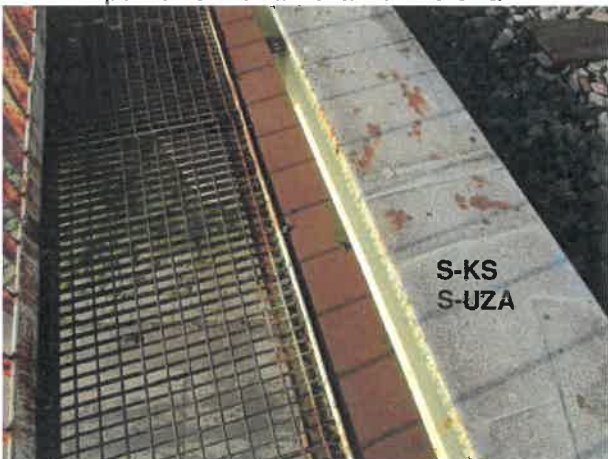
Fot. 6 Widok na pas górny blachownicy. Korozja powierzchniowa.

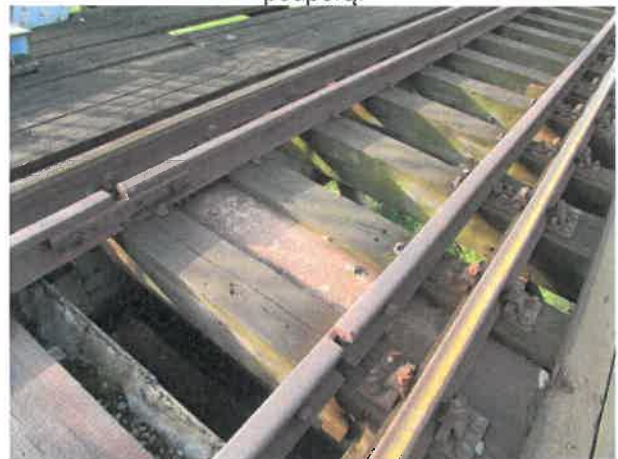
Fot. 7 Przerwanie ciągłości odbojnicy.

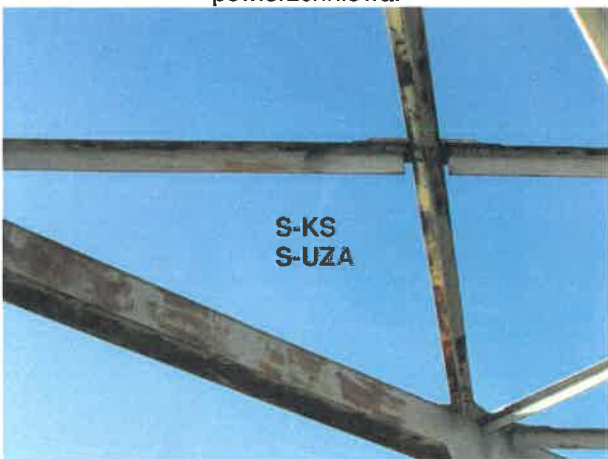
Fot. 8 Widok na pas górny kratownicy- korozja powierzchniowa stali i łuszczenie się powłoki malarskiej.

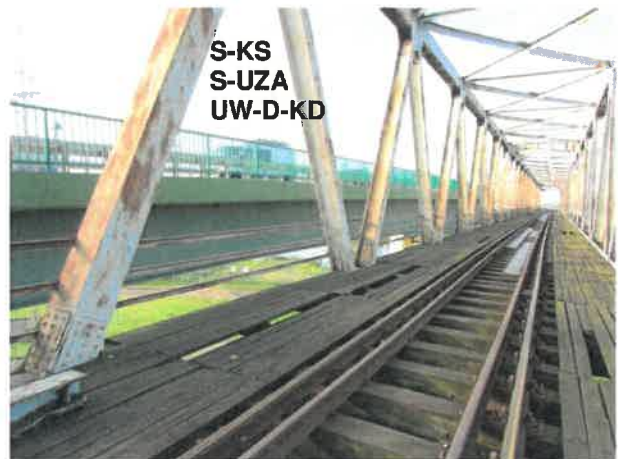
Fot. 9 Widok na nawierzchnię torową w kratownicy. Widoczne ubytki blach przeciwwykolejeniovych i przeciwpożarowych.

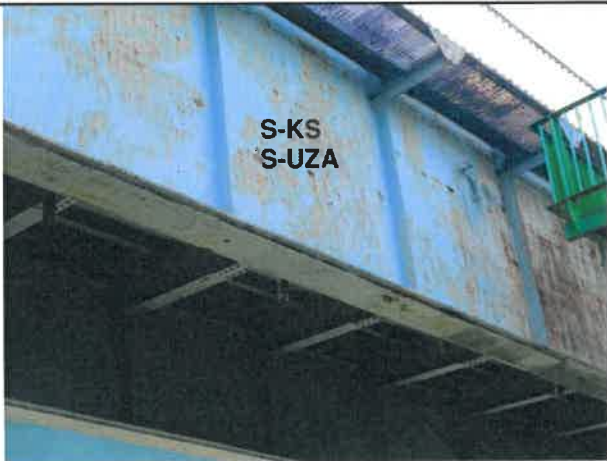
Fot. 10 Widok na blachownicę - najbardziej skorodowane są dolne pasy blachownicy.

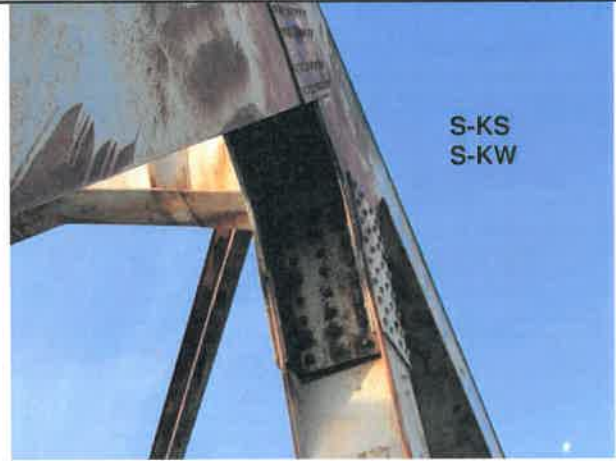
Fot. 11 Ogniska korozji wżerowej w węzłach kratownicy.

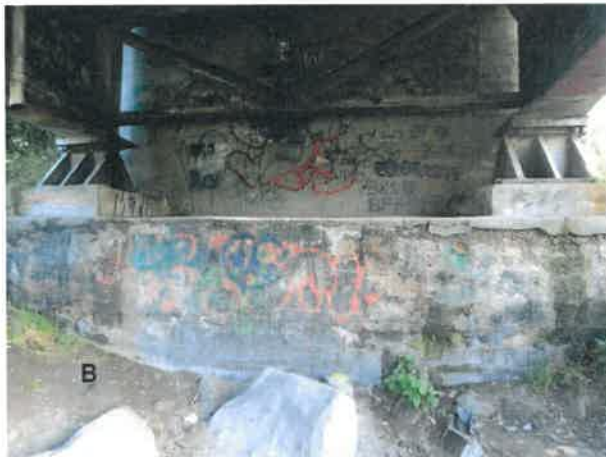
OPIS USZKODZEŃ ELEMENTU: Na przyczółkach widoczne białe ślady po przeciekach, ubytki betonu, osady, pęknięcia wykwyty, graffiti. Miejscowo występuje wegetacja roślinności. Lokalnie widoczne odłonięte i skorodowane zbrojenie.

Fot. 12 Widok na przyczółek wschodni. Ubytki betonu, zacieki i zanieczyszczenia na powierzchni przyczółka.

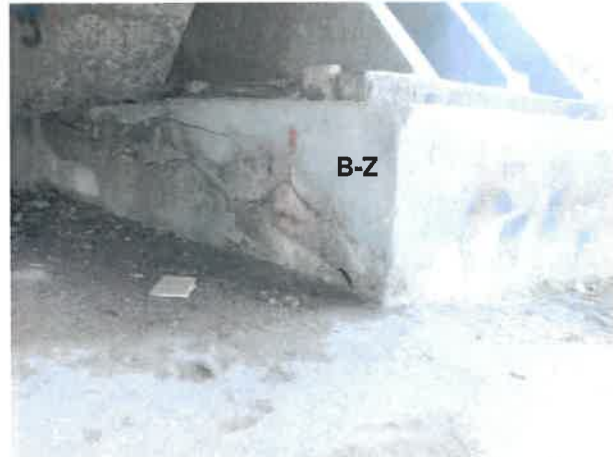
Fot. 13 Zanieczyszczenie lawy podłożyskowej na przyczółku wschodnim.

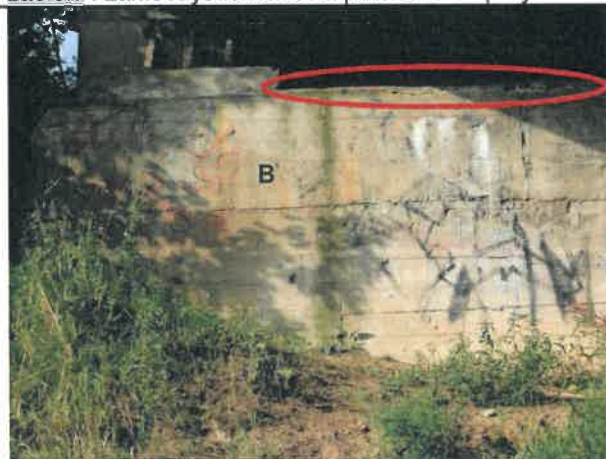
Fot. 14 Widok na korpus przyczółka zachodniego. Ubytek i spękanie w górnej części korpusu.

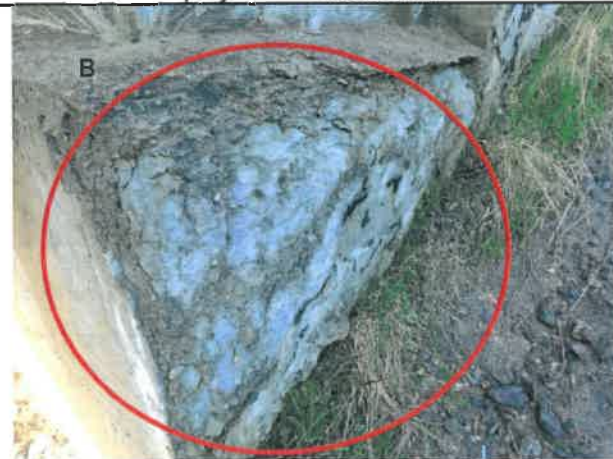
Fot. 15 Widok na przyczółek zachodni. Znaczny ubytek betonu.

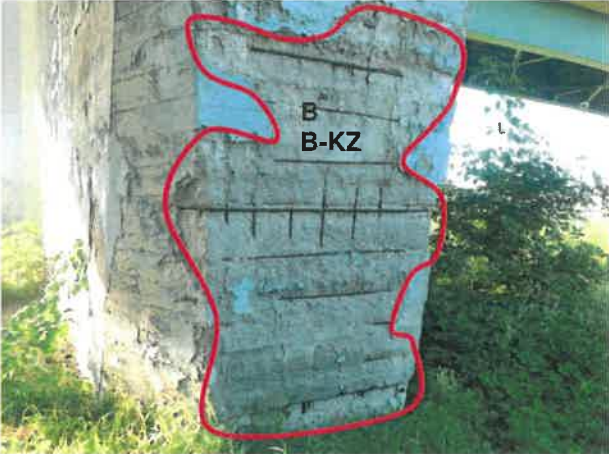
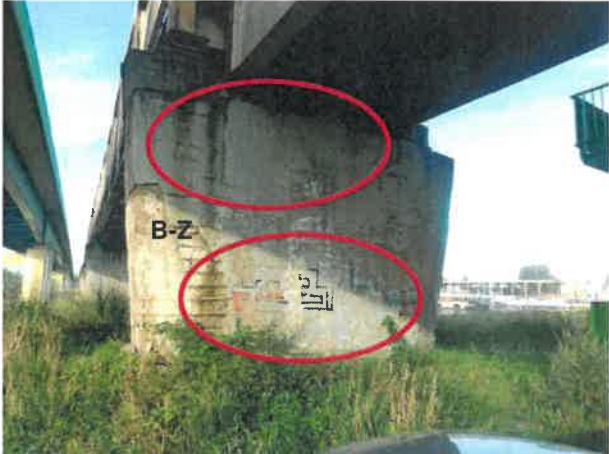
Rodzaj elementu	Filary	Ocena	2
OPIS USZKODZEŃ ELEMENTU: Na filarach występują osady, zacieki, znaczne ubytki betonu z odkryciem zbrojenia, rozległe powierzchniowe spękania i odpadanie betonu z konstrukcji. Miejscami występuje wegetacja roślinności na ławach podłożyskowych oraz białe ślady po przeciekach przez dylatację.			
DOKUMENTACJA FOTOGRAFICZNA I RYSUNKOWA USZKODZEŃ ELEMENTU LUB WYNIKI MONITORINGU

Fot. 18 Powierzchniowy znaczny ubytek betonu z odsłoniętym skorodowanym zbrojeniem.	Fot. 19 Zanieczyszczenia i zacieki na filarze.

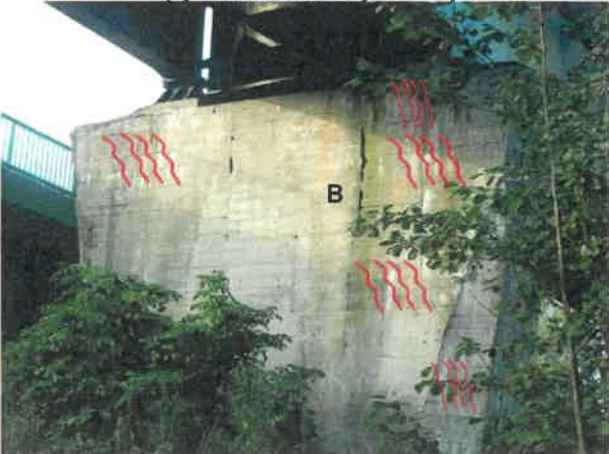
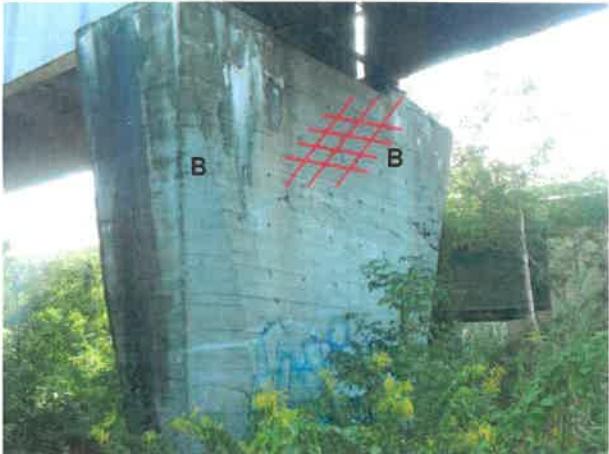
Fot. 20 Liczne przecieki na powierzchni filarów.	Fot. 21 Zacieki i powierzchniowe spękania na korpusach.

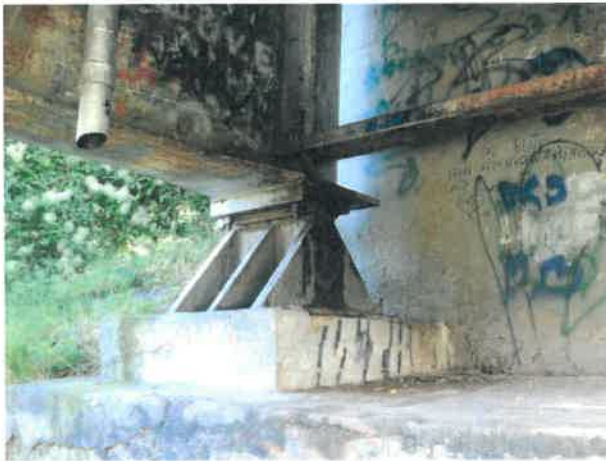
OPIS USZKODZEŃ ELEMENTU: Łuszczenie się powłoki malarskiej na łożyskach i korozja powierzchniowa. Na ciosach zaobserwowano takie uszkodzenia jak ubytki betonu, korozję czy zanieczyszczenia spadającym tłucznem.

Fot. 22 Widok na łożysko stałe na przyczółku wschodnim, widoczne łuszczenie się powłoki malarskiej i korozja. Stwierdzono spękanie ciosu podłożyskowego.

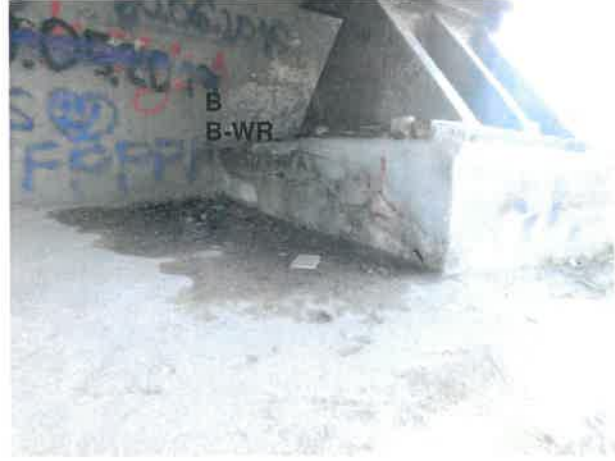
Fot. 23 Widok na cios podłożyskowy na przyczółku wschodnim- spękanie betonu ciosu.

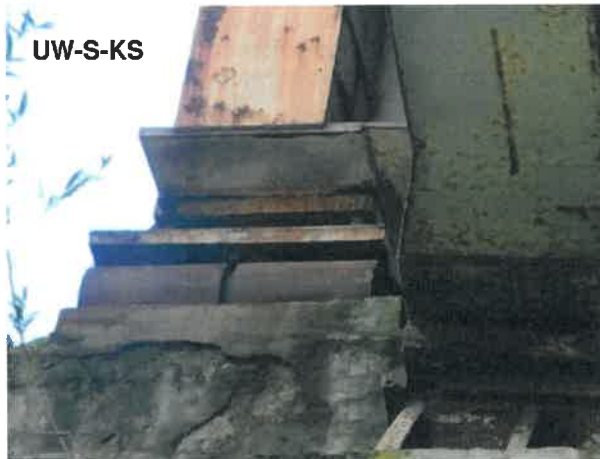
Fot. 24 Widoczne łożysko ruchome konstrukcji kratowej.

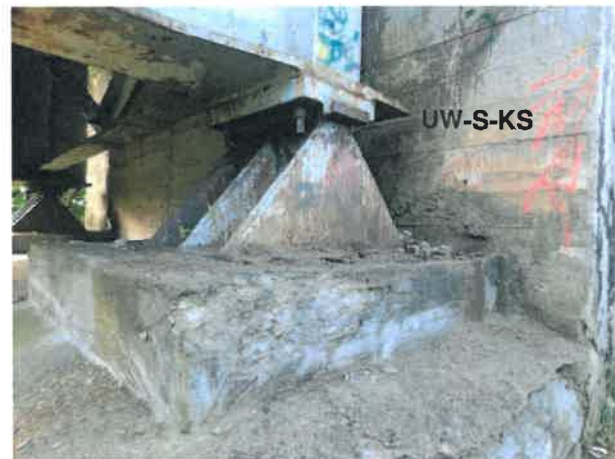
Fot. 25 Korozja powierzchniowa na łożysku stałym na przyczółku zachodnim.

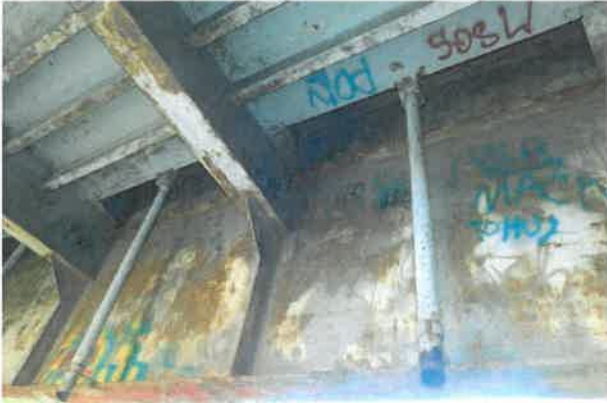
Rodzaj elementu	Urządzenia odwadniające	Ocena	3
OPIS USZKODZEŃ ELEMENTU: Korozja u wylotu rur odwodnienia obiektu.			
DOKUMENTACJA FOTOGRAFICZNA I RYSUNKOWA USZKODZEŃ ELEMENTU LUB WYNIKI MONITORINGU

USOW-S-KS			
Fot. 26 Widok na skorodowaną rurę odwodnienia.

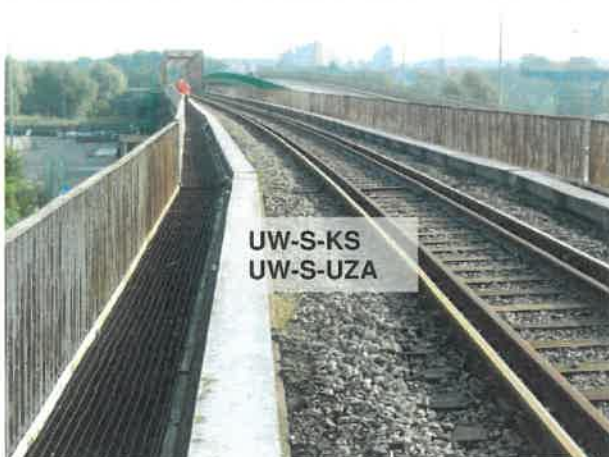
Rodzaj elementu	Chodniki służbowe i poręcze	Ocena	2
OPIS USZKODZEŃ ELEMENTU: Na poręczu występuje znaczne łuszczenie się powłoki malarskiej i korozja powierzchniowa wraz z ogniskami korozji wżerowej. Szczelinki poręczy są lekko zdeformowane. Miejscowo przy dylatacji konstrukcja wsporcza chodnika przemieściła się i nieznacznie przechyliła się w dół. Na całej powierzchni chodnika służbowego widoczna znaczna korozja płyt ażurowych. W przęśle kratowym większość desek dyliny jest zbutwiała i nadaje się do wymiany, części desek brakuje. Brak poręczy na przyczółku zachodnim. Po wschodniej stronie obiektu na dojściu brak z jednej kratki chodnika służbowego.			
DOKUMENTACJA FOTOGRAFICZNA I RYSUNKOWA USZKODZEŃ ELEMENTU LUB WYNIKI MONITORINGU

Fot. 27 Korozja powierzchniowa i lokalnie wżerowa całej poręczy po obu stronach obiektu.

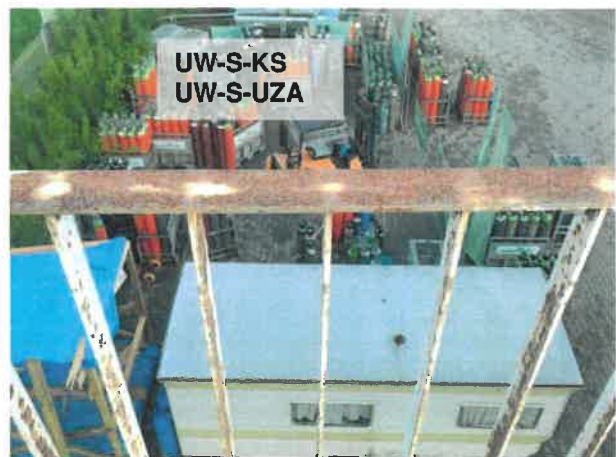
Fot. 28 Korozja powierzchniowa i lokalnie wżerowa poręczy.

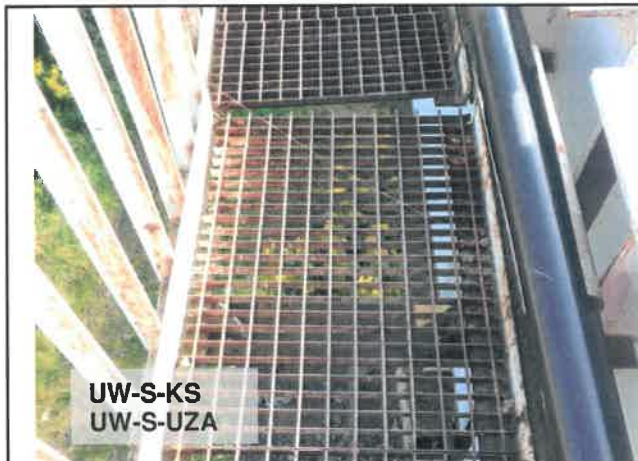
Fot. 29 Widok na skorodowane płyty ażurowe pomostu roboczego.

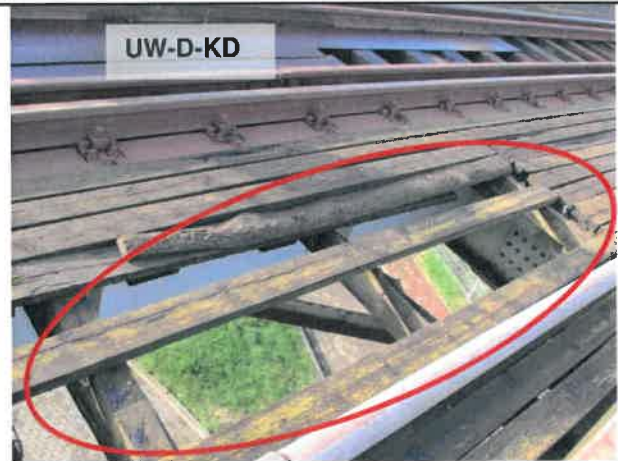
Fot. 30 Ubytki desek w dylinie mostu przęsła kratowego. Większość desek zbutwiałych.

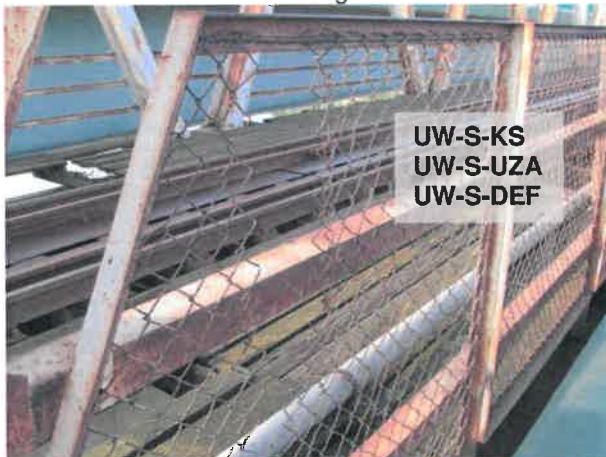
Fot. 31 Zdeformowana i skorodowana osłona poręczy od strony kładki dla pieszych.

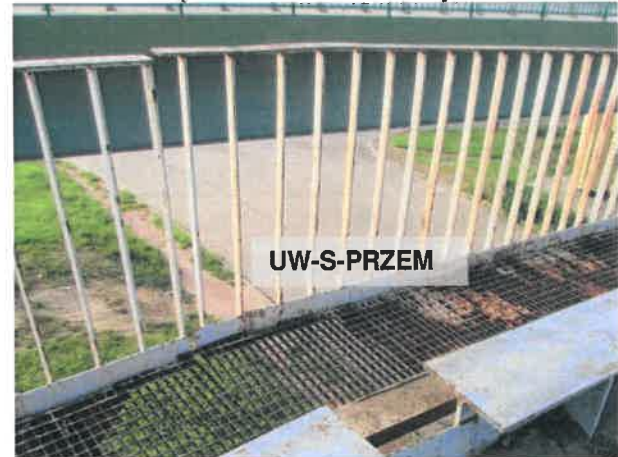
Fot. 32 Przemieszczenie konstrukcji wsporczej chodnika służbowego.

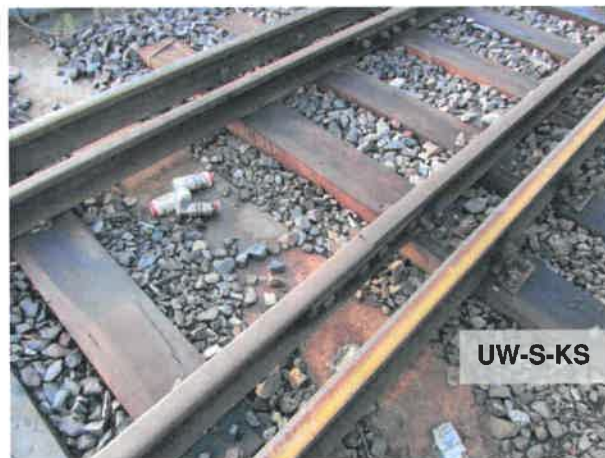
Opis uszkodzeń elementu: Korozja osłony szczeliny dylatacyjnej. Osłona jest za krótka przez co tłuczeń zsypuje się na ławy podłożyskowe.

Fot. 33 Skorodowane pokrycie szczeliny dylatacyjnej.
