**Raport z przeglądu specjalnego mostu w km 5,120  
linii kolejowej nr 254 Tropy – Braniewo  
nad rzeką Elbląg w Elblągu**

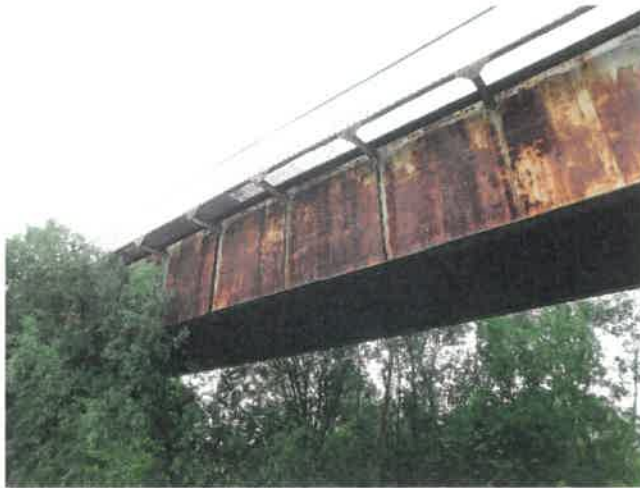
**Fot. 41** Widok z boku na przęsło 1 (dźwigar prawy). Korozja powierzchniowa łożyska z ogniskami korozji wżerowej.

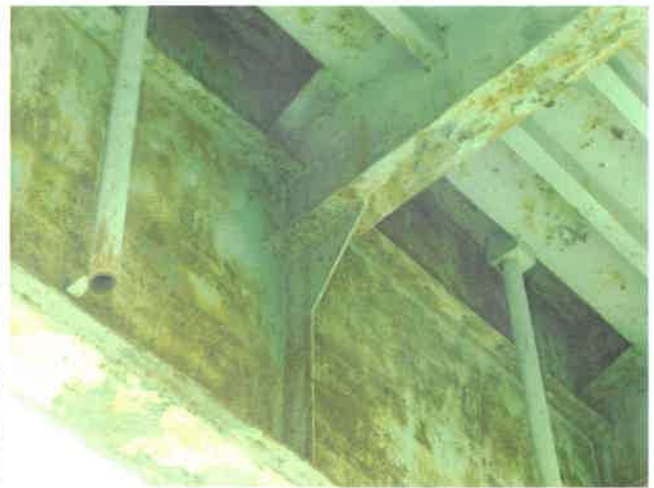
**Fot. 42** Widok na łożysko dźwigara lewego przęsła 1. Łuszczenie powłoki malarskiej z korozją powierzchniową.

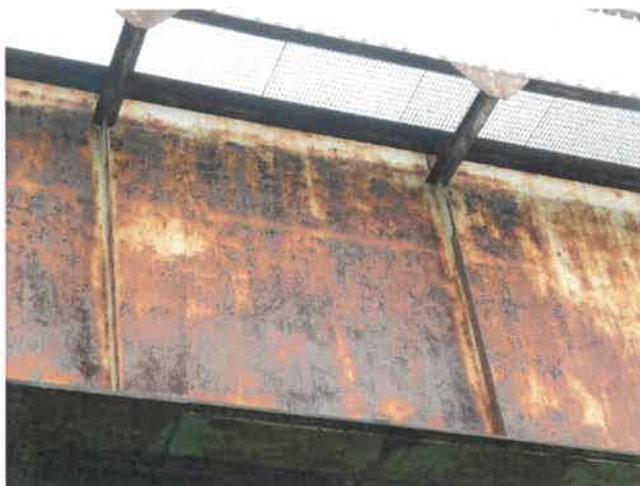
**Fot. 43** Widok z boku na przęsło 3 (dźwigar prawy). Korozja powierzchniowa łożyska z ogniskami korozji wżerowej.

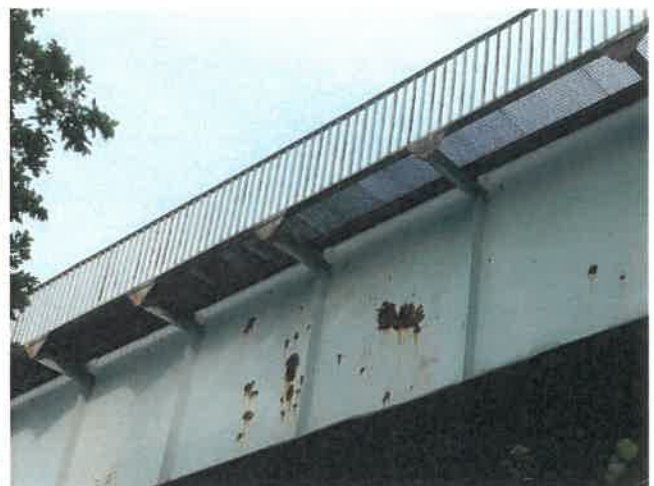
**Fot. 44** Widok z boku na przęsło 4 (dźwigar lewy). Punktowe zniszczenie powłoki antykorozyjnej z korozją powierzchniową.

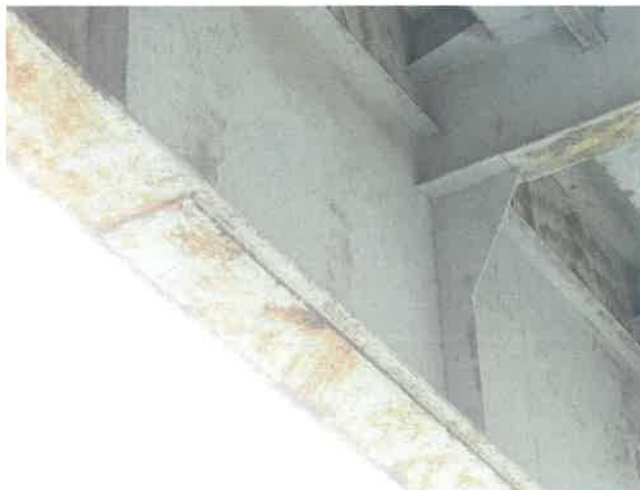
**Fot. 45** Widok na spód blachownicy lewej przęsła 5. Korozja powierzchniowa pasa dolnego.

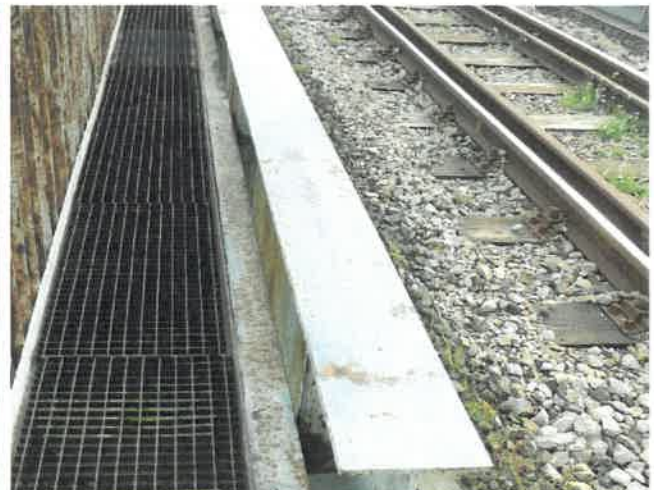
**Fot. 46** Widok na pas górny dźwigara prawego przęsła 6. Punktowe zniszczenie powłoki antykorozyjnej z korozją powierzchniową.

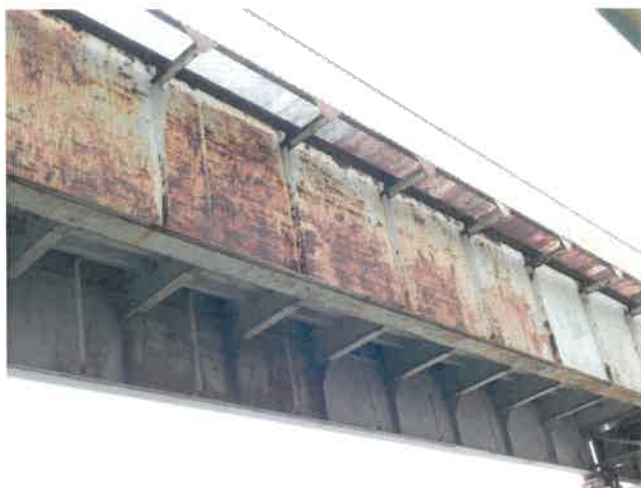
**Fot. 47** Widok z boku na przęsło 8 (dźwigar prawy). Korozja powierzchniowa środnika z ogniskami korozji wżerowej.

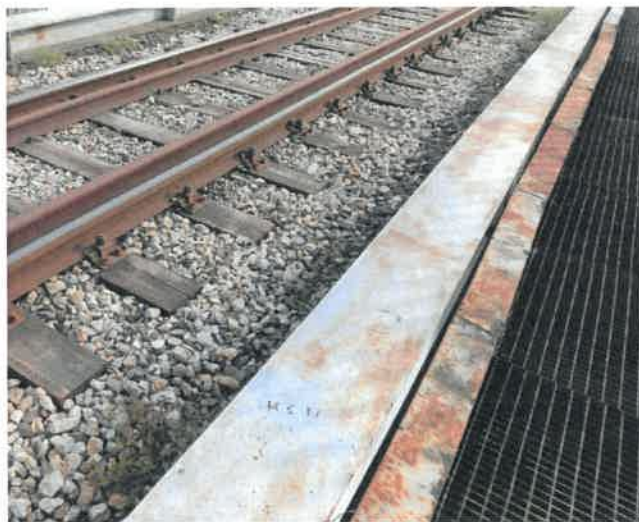
**Fot. 48** Widok na pas górny dźwigara lewego przęsła 9. Punktowe zniszczenie powłoki antykorozyjnej z korozją powierzchniową.

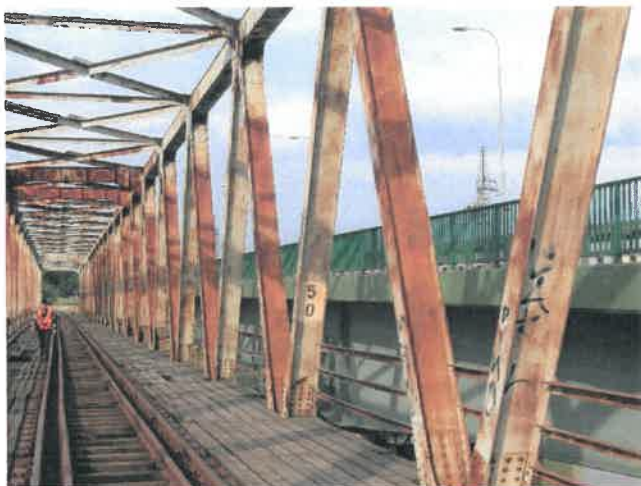
**Fot. 55** Krzyżulce prawego dźwigara kratowego w przęśle 11. Widoczna korozja powierzchniowa, łuszczenie się powłoki malarskiej i graffiti.

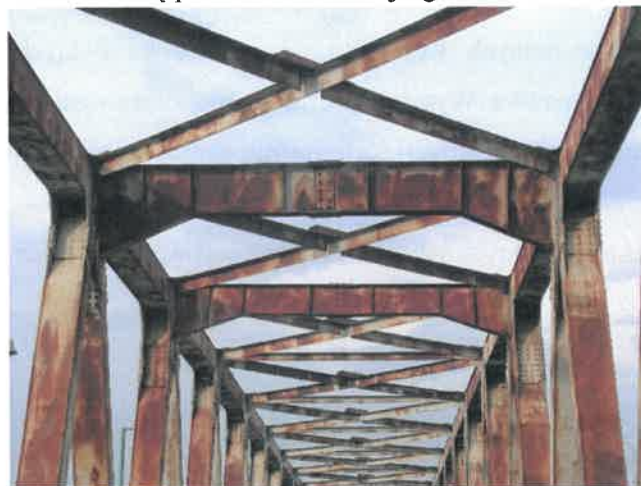
**Fot. 57** Górna część ramy portalowej nad podporą K. Widoczna znaczna korozja powierzchniowa i łuszczenie się powłoki malarskiej.

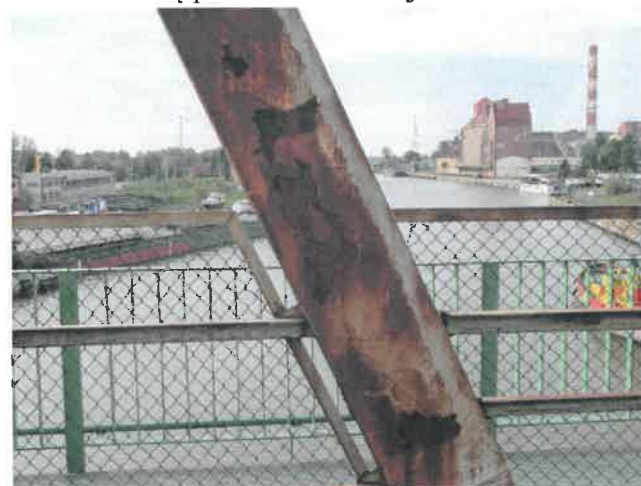
**Fot. 59** Zbliżenie na krzyżulec dźwigara lewego w przęśle 11. Widoczna korozja powierzchniowa i łuszczenie się powłoki malarskiej.

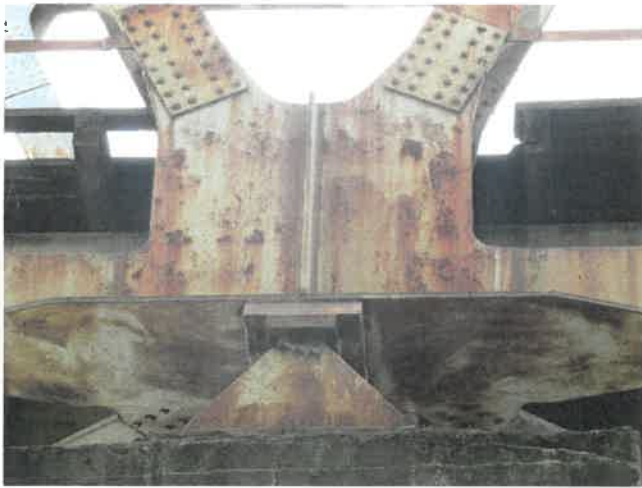
**Fot. 61** Połączenie krzyżulców z pasem dolnym nad podporą L. Widoczna korozja powierzchniowa i łuszczenie się powłoki malarskiej.

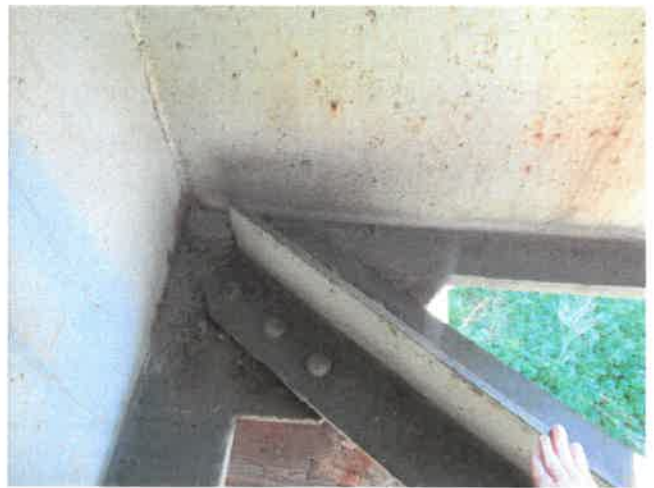
**Fot. 62** Węzeł dolny kratownicy w przęśle 12 nad podporą M. Widoczna miejscowa powierzchniowa korozja i drobne zanieczyszczenie węzła.

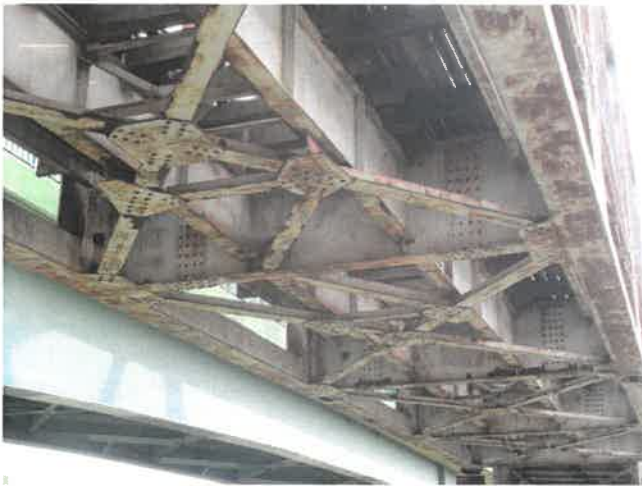
**Fot. 63** Widok na stężenia wiatrowe dolne i stężenie hamowne w przęśle 11. Widoczna korozja powierzchniowa i łuszczenie się powłoki malarskiej.

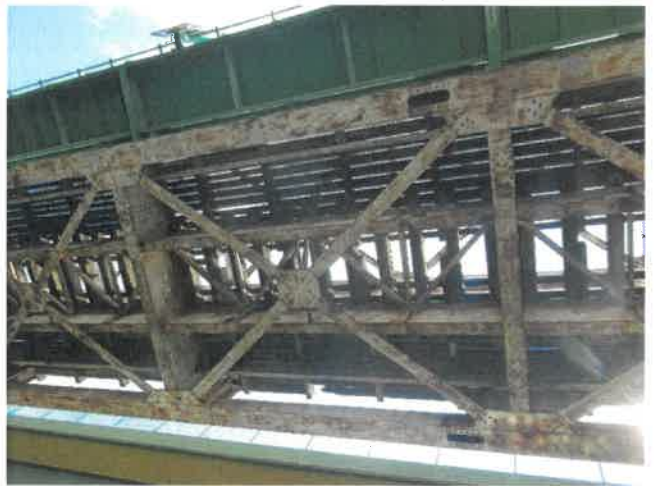
**Fot. 64** Widok na stężenie dolne wiatrowe w przęśle 12. Widoczna korozja powierzchniowa i łuszczenie się powłoki malarskiej.

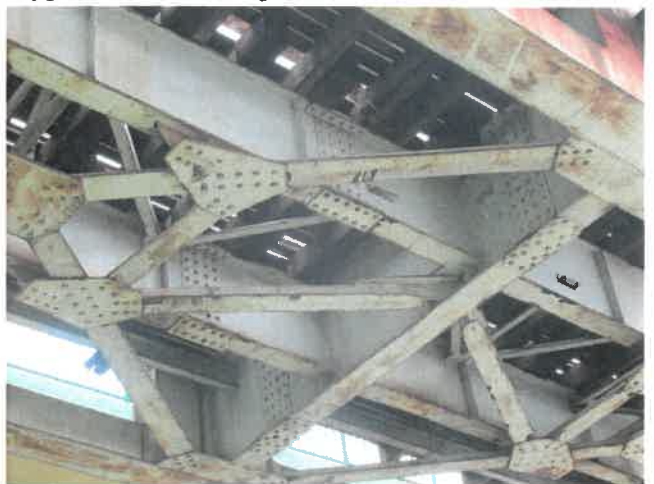
**Fot. 66** Stężenie dolne hamowne w przęśle 12. Widoczna miejscowa korozja powierzchniowa i łuszczenie się powłoki malarskiej.

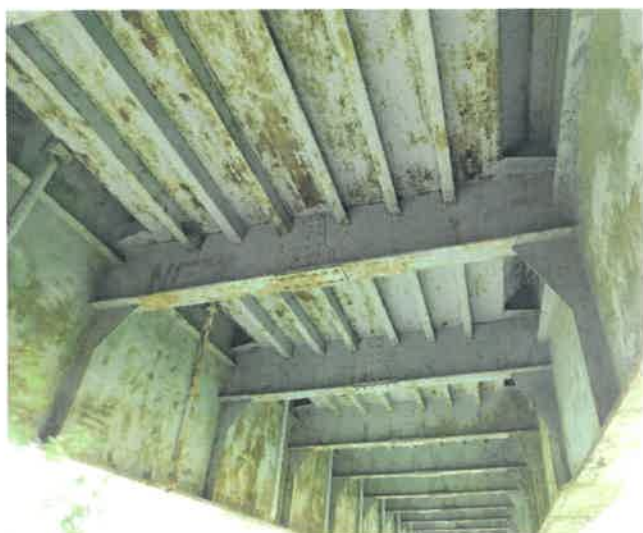
Fot. 67 Widok na spód przęsła 1. Korozja powierzchniowa na poprzecznicach i płycie ortotropowej.

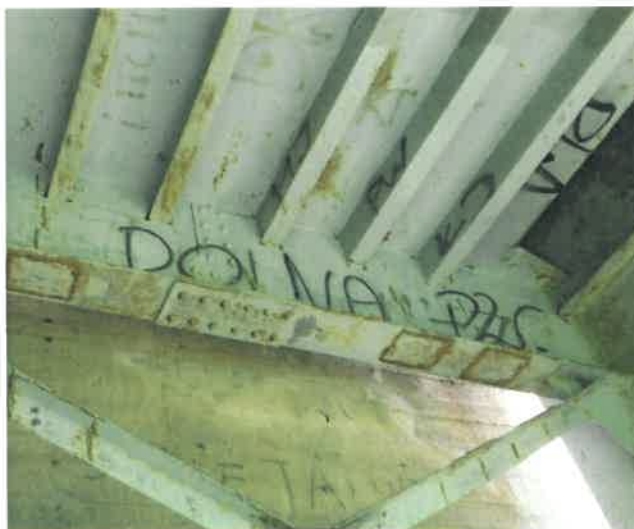
Fot. 68 Zanieczyszczenie w postaci nieestetycznego graffiti na poprzecznicy i blasze płyty w przęsle 1.

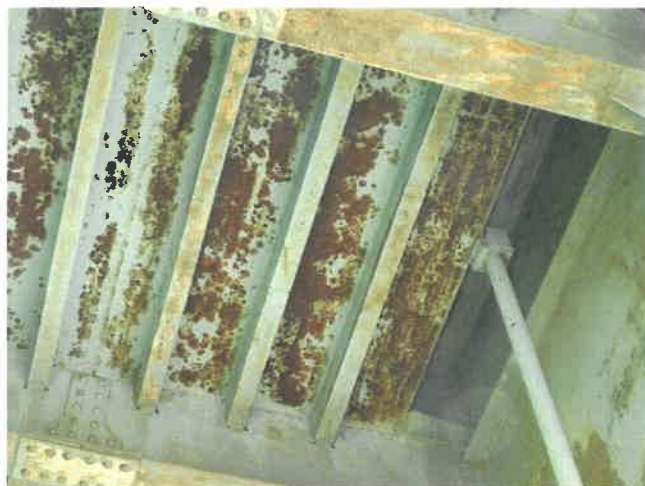
Rozległa korozja powierzchniowa z ogniskami korozji wżerowej występuje głównie na spodzie blachy płyty ortotropowej. Pomimo jej występowania nie stwierdzono żadnych zawilgoceń (przecieków) na spodzie płyty które mogłyby świadczyć o perforacji blachy.

Fot. 71 Rozległa korozja powierzchniowa z ogniskami korozji wżerowej na spodzie blachy płyty w przęśle 16.

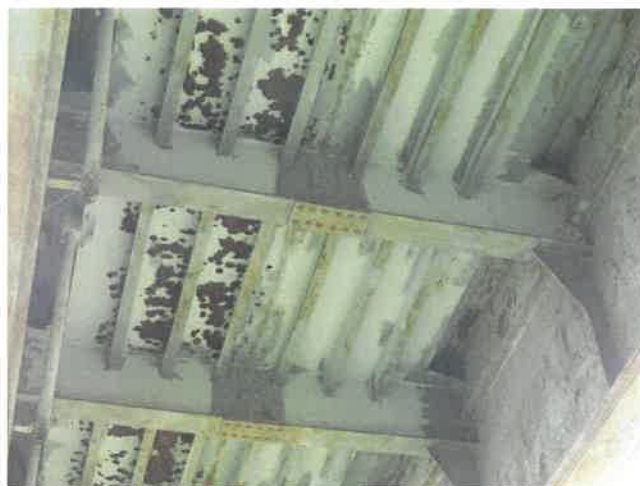
Fot. 72 Korozja powierzchniowa z ogniskami korozji wżerowej na spodzie blachy płyty w przęśle 6.

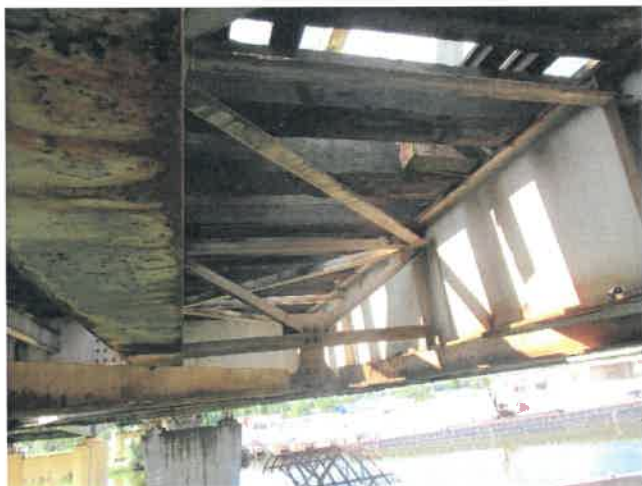
**Fot. 75** Widok na spód pasa dolnego podłużnicy w przęśle 12. Korozja powierzchniowa z ogniskami korozji wżerowej na jego spodzie.

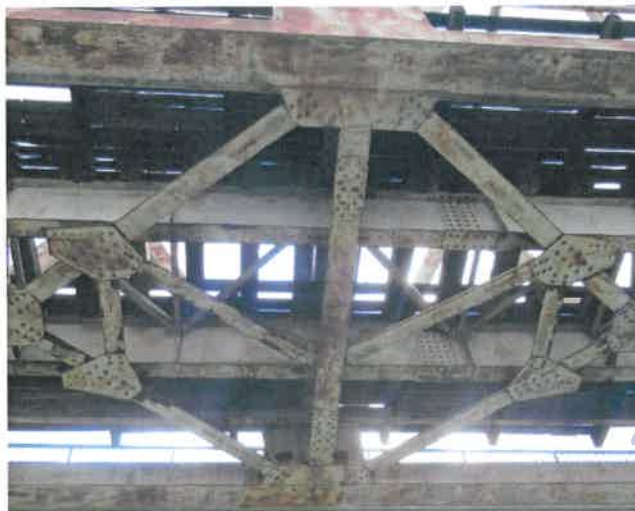
**Fot. 76** Widok na stężenie hamowne w przęśle 12. Korozja powierzchniowa z ogniskami korozji wżerowej.

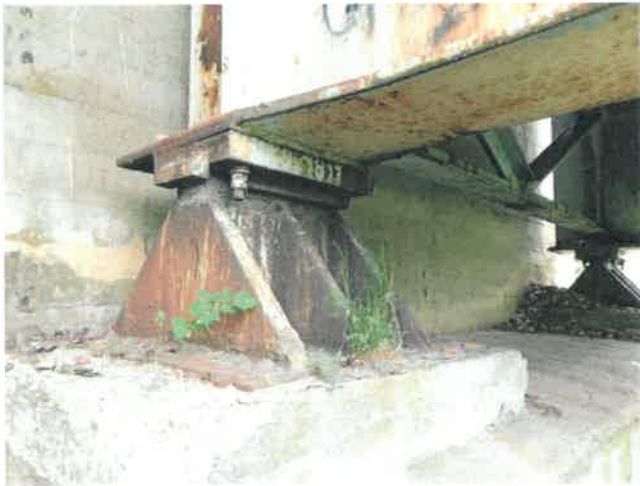
Na stalowych łożyskach przęseł blachownicowych i kratowych występuje korozja powierzchniowa, lokalnie i sporadycznie wżerowa. Ich stan oceniono na dostateczny. Na ciosach natomiast zaobserwowano wiele ubytków, wykruszeń, odspojień, spękań, a także korozję betonu ciosów obniżającą ich przydatność użytkową i kwalifikującą je do remontu.

**Fot. 89** Widok na łożysko prawe i jego cios na przyczółku A. Korozja stali, krawędziowe ubytki betonu ciosu.

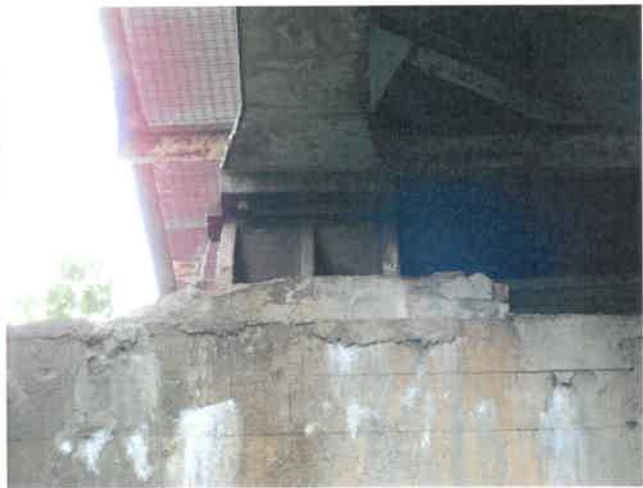
**Fot. 90** Widok na łożysko lewe i jego cios na podporze C. Korozja stali, krawędziowe ubytki betonu ciosu.

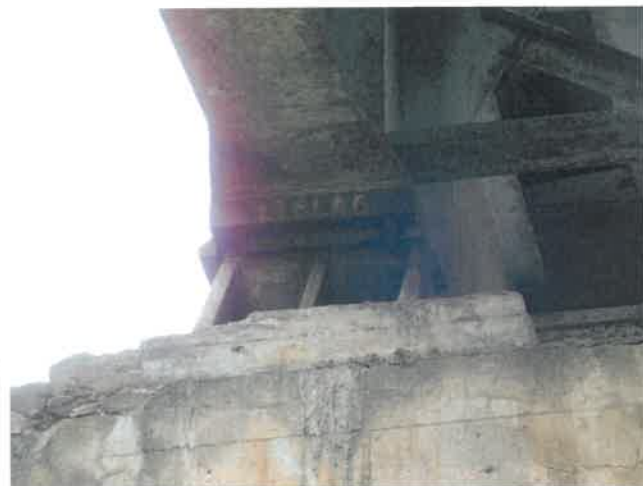
**Fot. 92** Widok na łożysko prawe i jego cios na podporze F. Korozja stali, krawędziowe ubytki betonu ciosu.

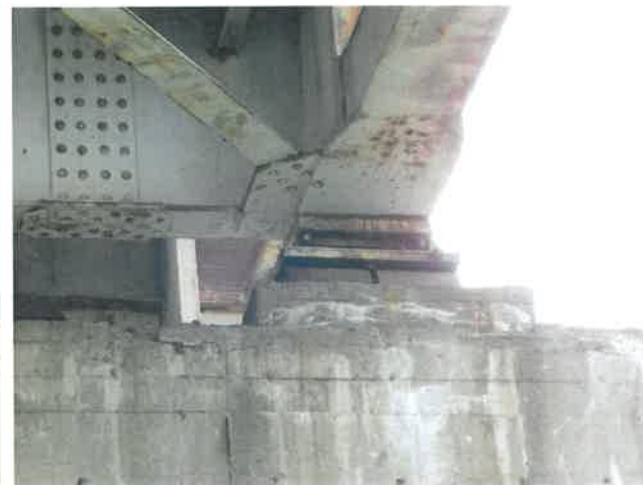
**Fot. 94** Widok na łożysko lewe i jego cios na podporze J (pod przęsłem kratowym). Korozja stali.

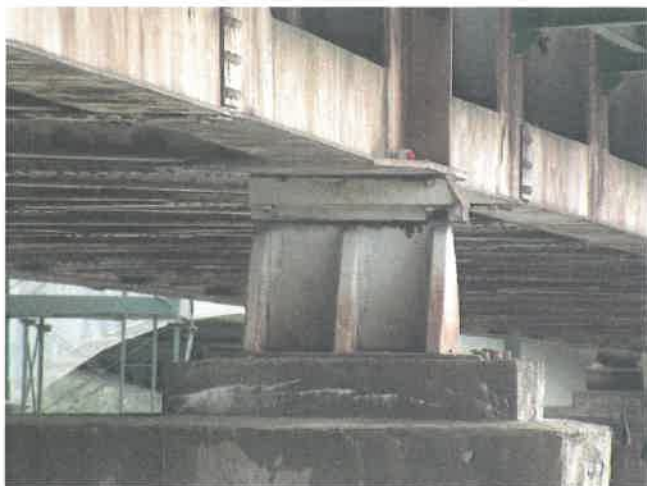
**Fot. 95** Widok na łożysko lewe i jego cios na podporze L. Korozja stali.

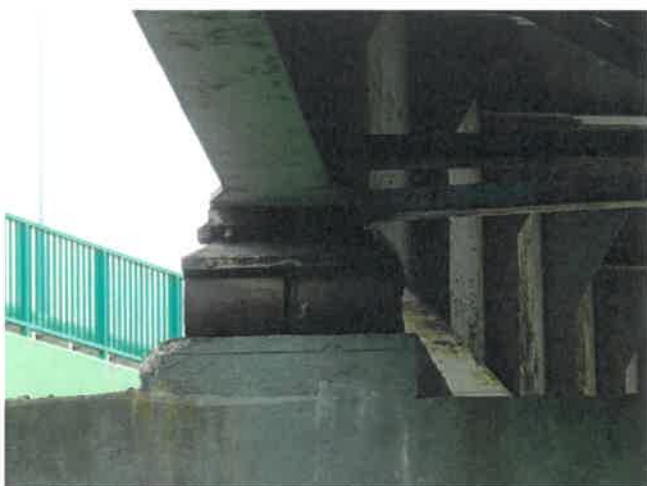
**Fot. 97** Widok na łożysko prawe i jego cios na podporze O. Korozja stali. Krawędziowy ubytek betonu.

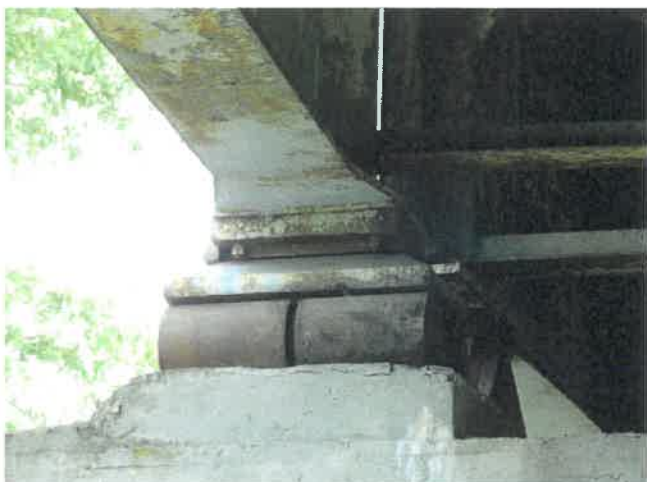
**Fot. 99** Widok na łożysko prawe i jego cios na podporze R. Korozja stali. Spękania i

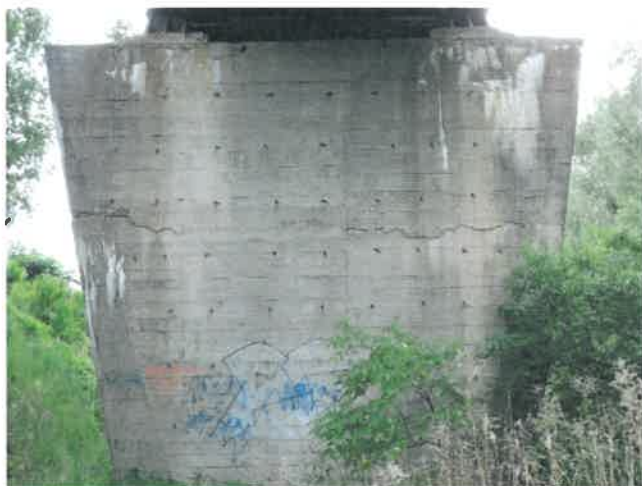
**Fot. 109** Widok od strony Braniewa. Graffiti obniżające estetykę. Osady i wykwyty na betonie, białe przebarwienia betonu.

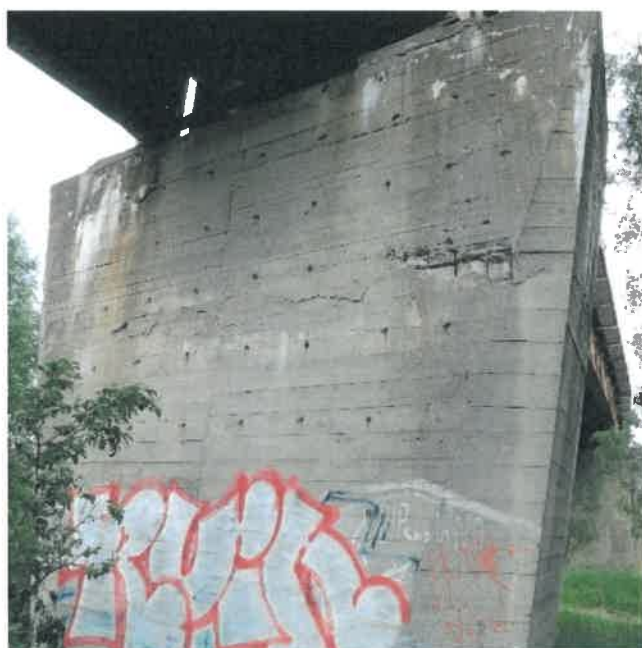
**Fot. 111** Widok od strony Tropów. Ubytek betonu z odsłoniętymi i skorodowanymi prętami. Graffiti obniżające estetykę. Osady i wykwyty na betonie, białe przebarwienia betonu.

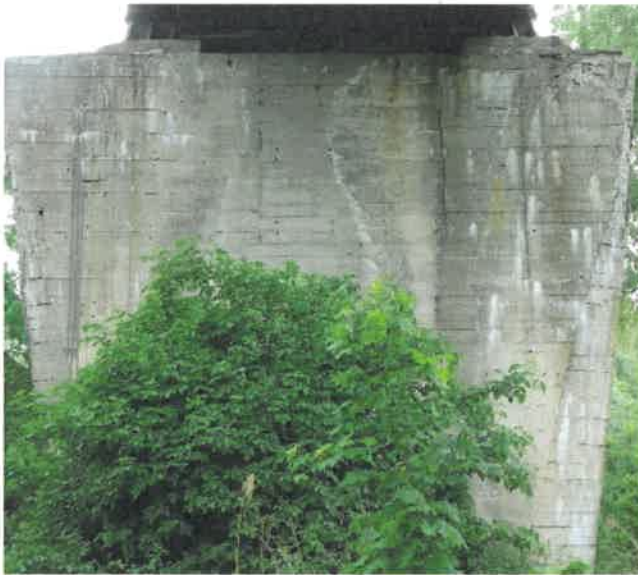
**Fot. 113** Widok od strony Braniewa. Spękania otuliny betonowej. Osady i wykwyty na betonie, białe przebarwienia betonu.

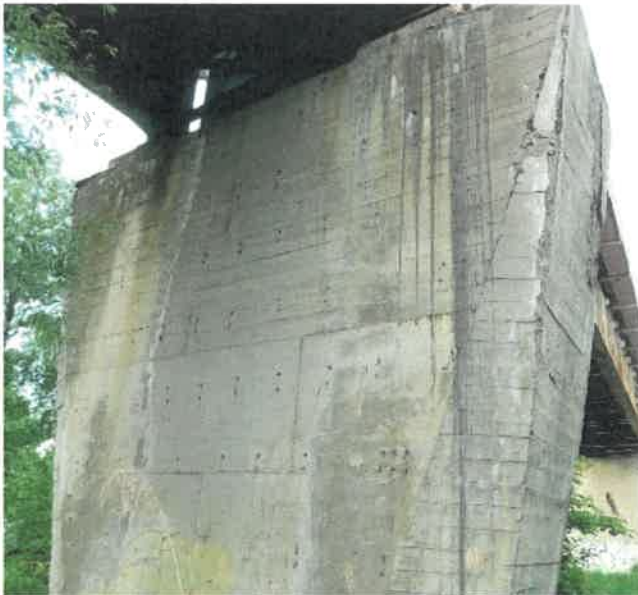
**Fot. 115** Widok od strony Tropów. Spękania otuliny betonowej. Białe przebarwienia betonu.

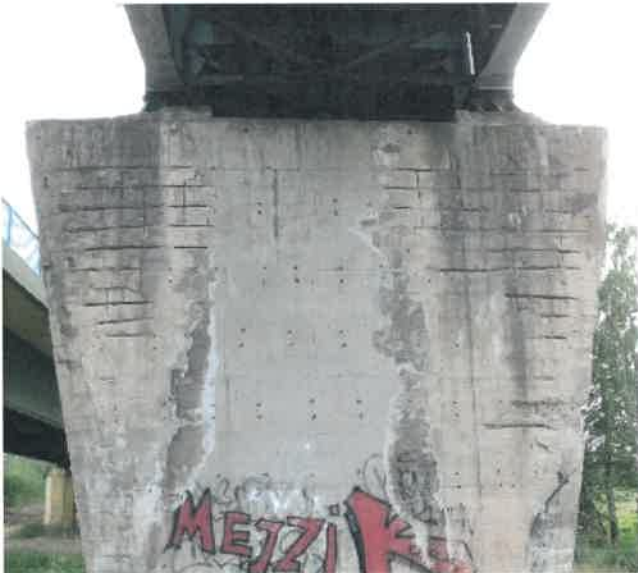
**Fot. 117** Widok od strony Braniewa. Graffiti obniżające estetykę. Osady na betonie, białe przebarwienia betonu. Ubytki betonu wzdłuż korodujących prętów poziomych.

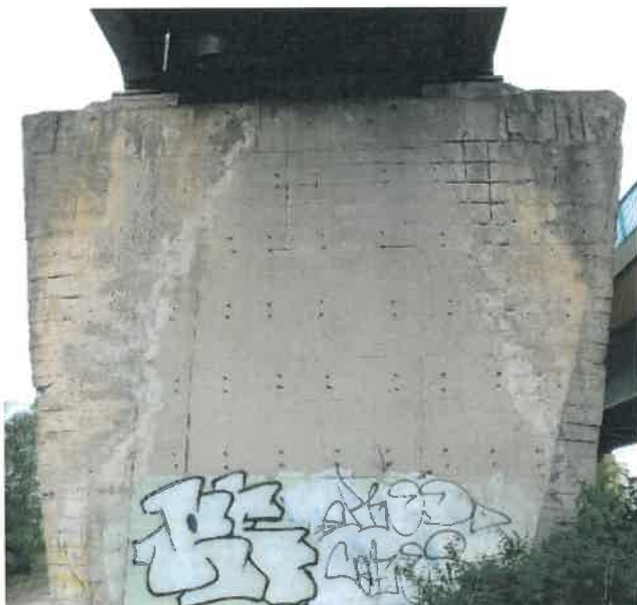
**Fot. 119** Widok od strony Tropów. Graffiti obniżające estetykę. Osady na betonie, białe przebarwienia betonu. Ubytki betonu wzdłuż korodujących prętów poziomych.

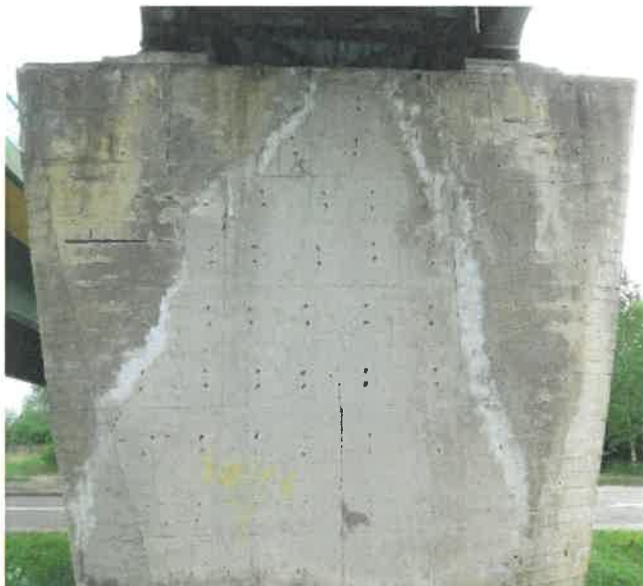
**Fot. 121** Widok od strony Braniewa. Osady na betonie, białe przebarwienia betonu. Ubytki betonu wzdłuż korodujących prętów.

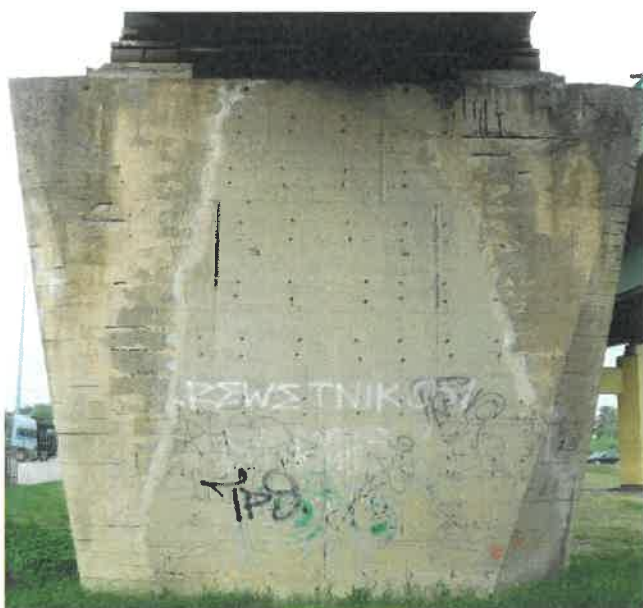
**Fot. 123** Widok od strony Tropów. Graffiti obniżające estetykę. Osady na betonie, białe przebarwienia betonu. Ubytki betonu wzdłuż korodujących prętów.

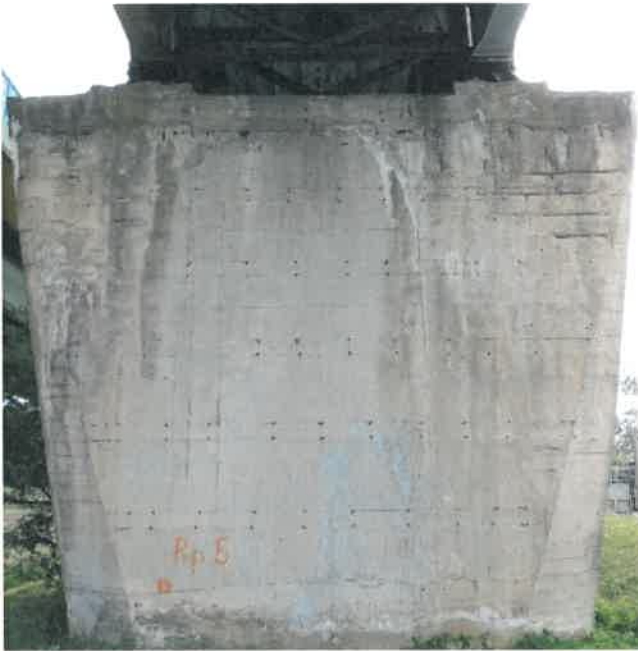
**Fot. 125** Widok od strony Braniewa. Osady na betonie, białe przebarwienia betonu. Ubytki betonu wzdłuż korodujących prętów.

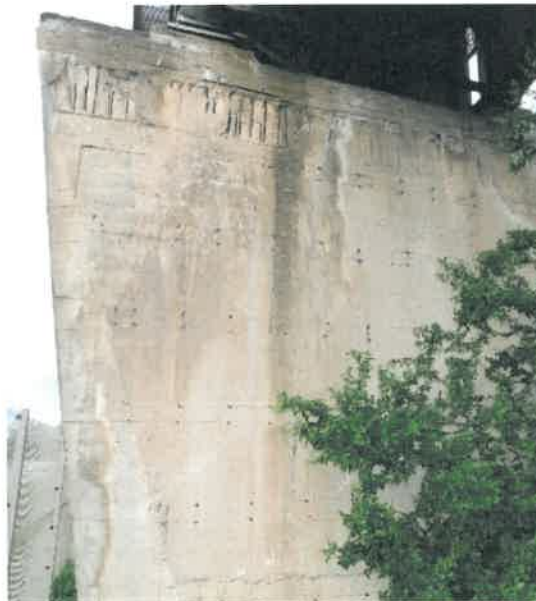
**Fot. 127** Widok od strony Tropów. Osady na betonie, białe przebarwienia betonu. Ubytki betonu wzdłuż korodujących prętów.

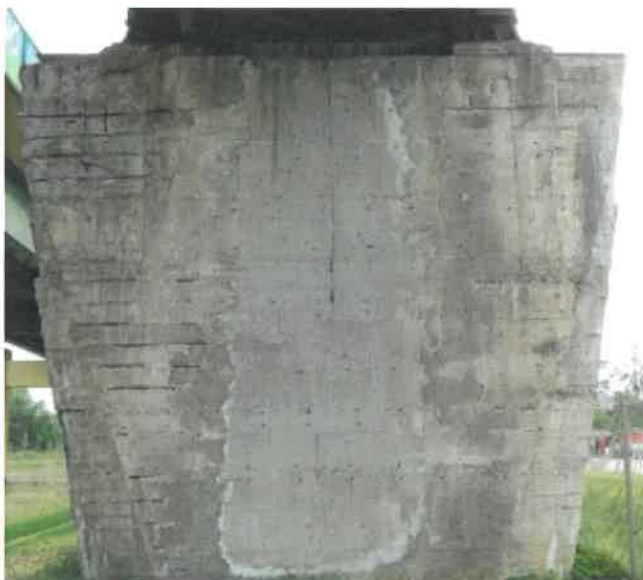
**Fot. 128** Widok od strony Braniewa. Osady na betonie, białe przebarwienia betonu. Ubytki betonu wzdłuż korodujących prętów.

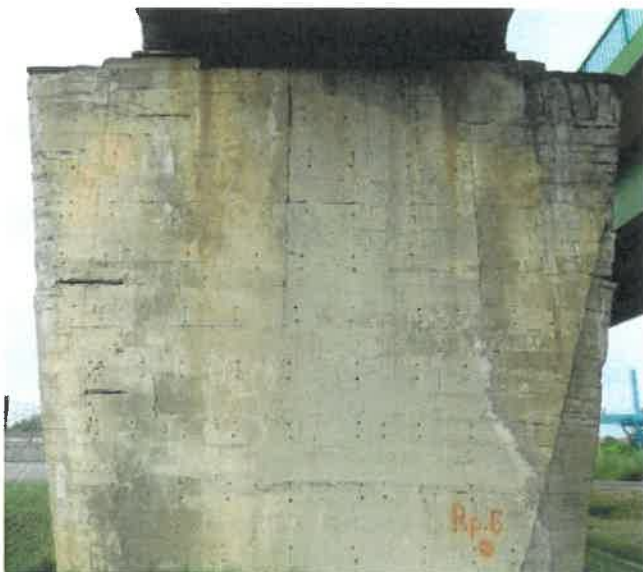
**Fot. 130** Widok od strony Tropy. Osady na betonie, białe przebarwienia betonu. Ubytki betonu wzdłuż korodujących prętów.

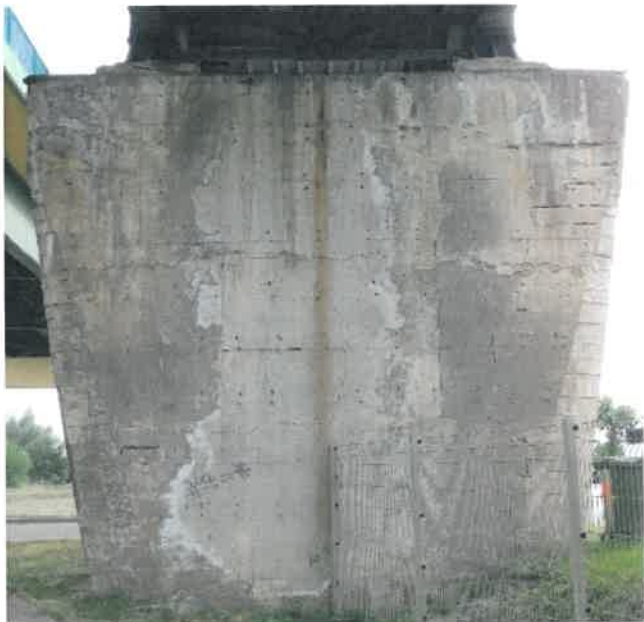
**Fot. 132** Widok od strony Braniewa. Osady na betonie, białe przebarwienia betonu. Ubytki betonu wzdłuż korodujących prętów.

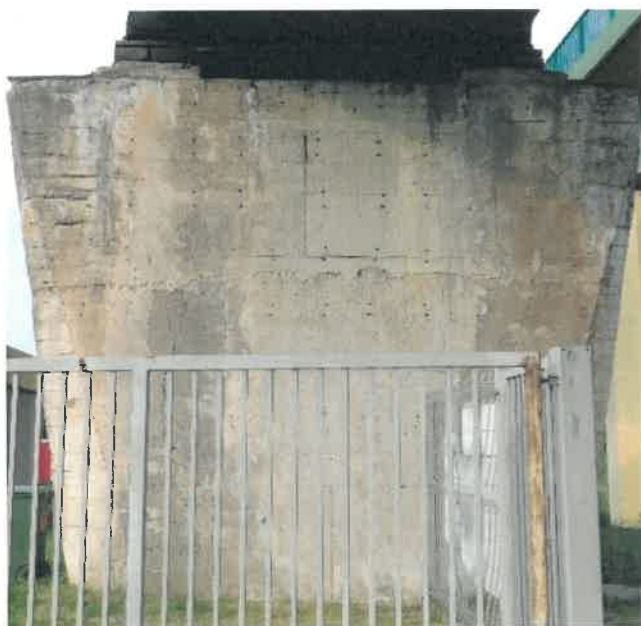
**Fot. 134** Widok od strony Tropów. Osady na betonie, białe przebarwienia betonu. Ubytki betonu wzdłuż korodujących prętów.

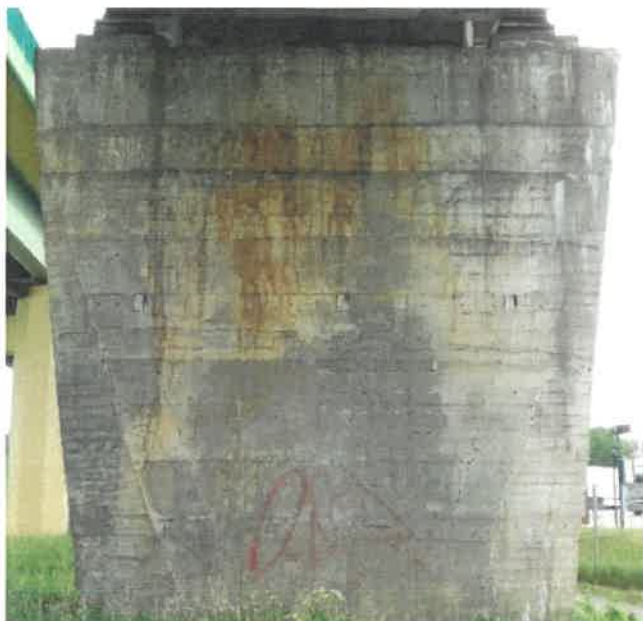
Fot. 136 Widok od strony Braniewa. Osady na betonie, białe przebarwienia betonu.

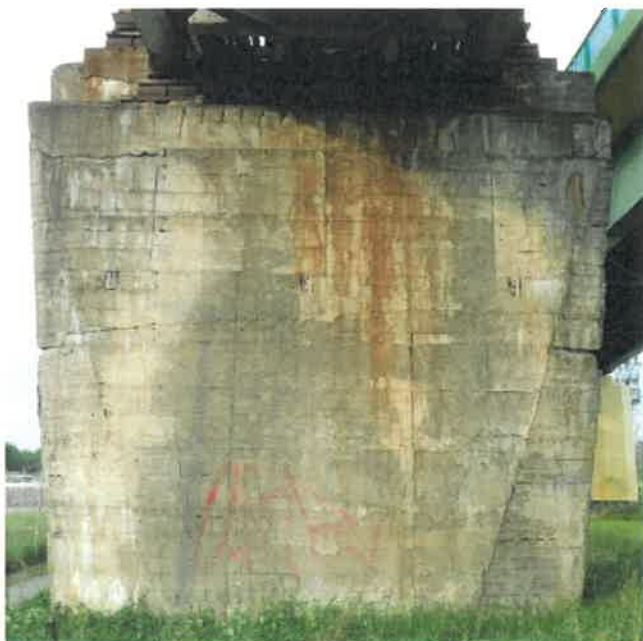
Fot. 138 Widok od strony Tropów. Osady na betonie, białe przebarwienia betonu. Ubytki betonu wzdłuż korodujących prętów.

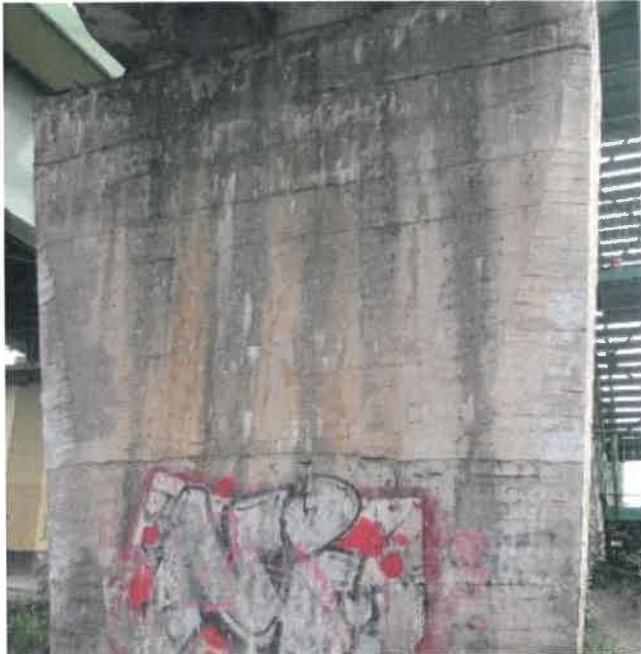
**Fot. 140** Widok od strony Braniewa. Graffiti obniżające estetykę. Spękania otuliny betonowej. Osady na betonie, białe przebarwienia betonu.

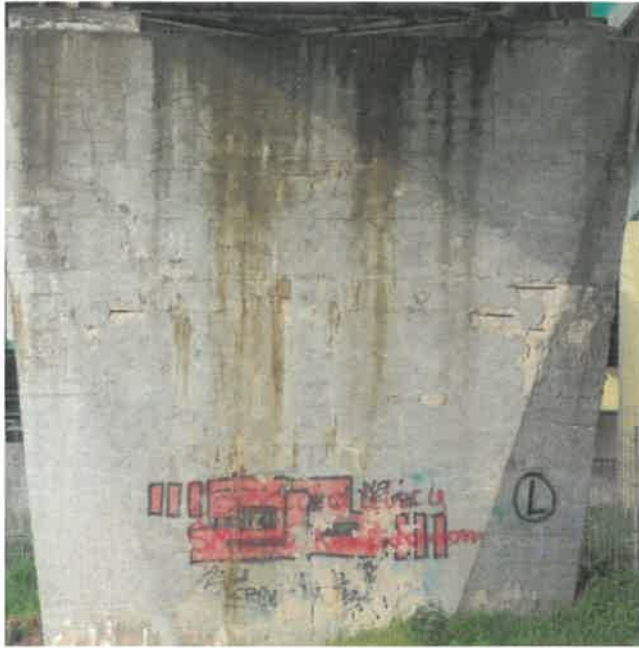
**Fot. 144** Widok od strony Tropów. Graffiti obniżające estetykę. Spękania otuliny betonowej. Osady i wykwyty na betonie.

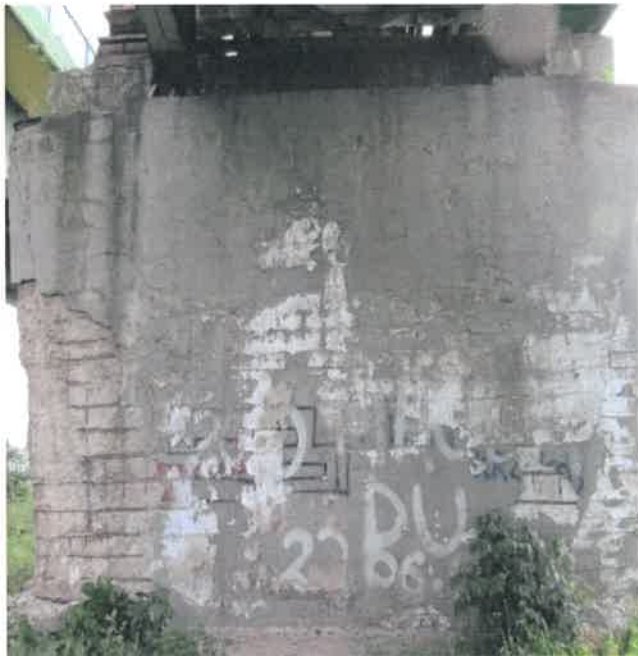
**Fot. 148** Widok od strony Braniewa. Spękania otuliny betonowej. Znaczne ubytki powierzchniowe betonu z odkrytą siatką zbrojenia. Korozja betonu.

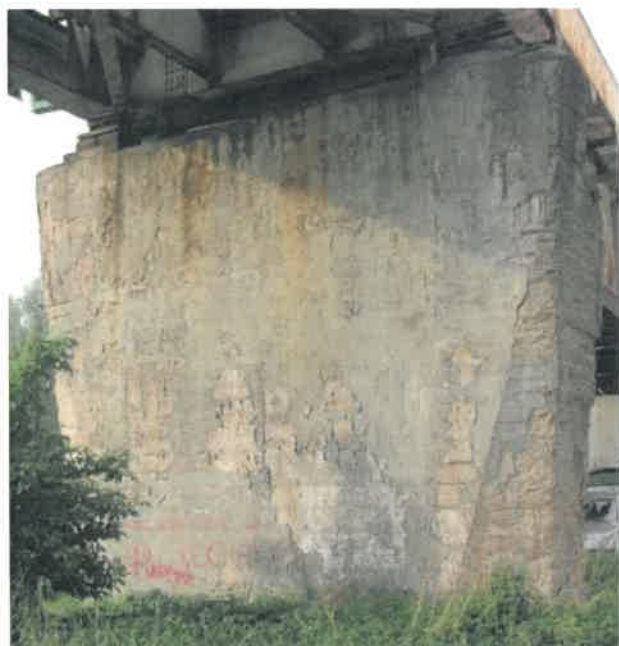
**Fot. 150** Widok od strony Tropów. Spękania otuliny betonowej. Znaczne ubytki powierzchniowe betonu.

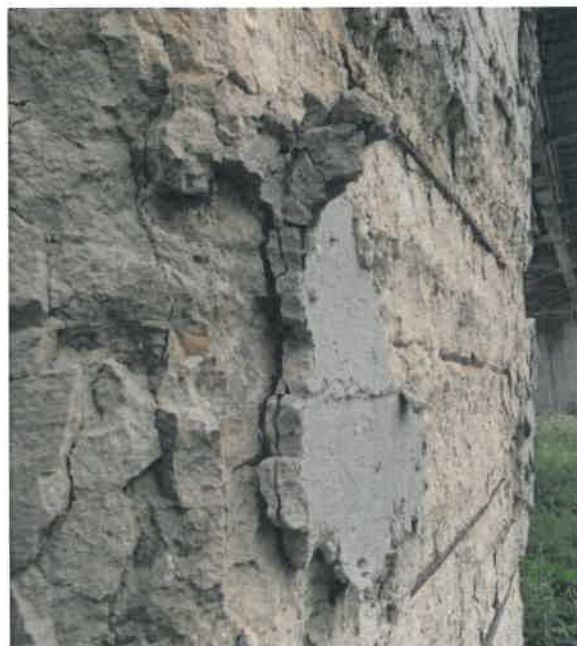
**Fot. 151** Zbliżenie na zdegradowany powierzchniowo beton – korozja betonu, beton kruszeje.

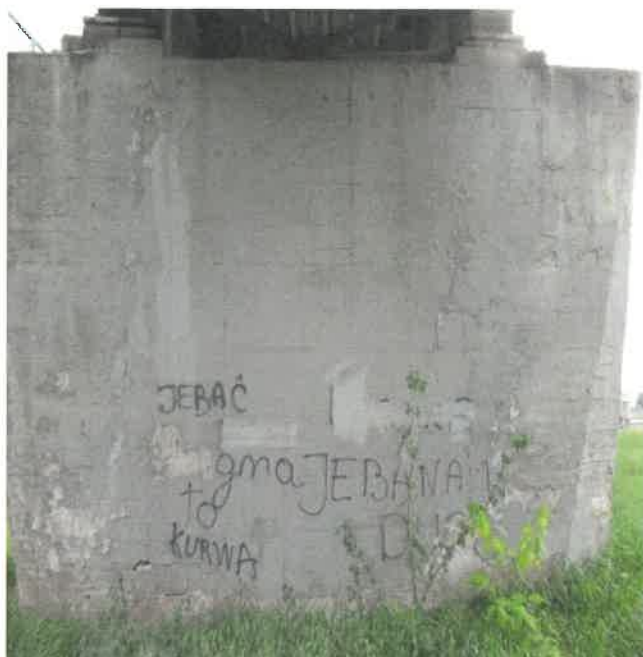
**Fot. 152** Widok od strony Braniewa. Graffiti obniżające estetykę. Spękania otuliny betonowej. Drobne osady i białe przebarwienia.

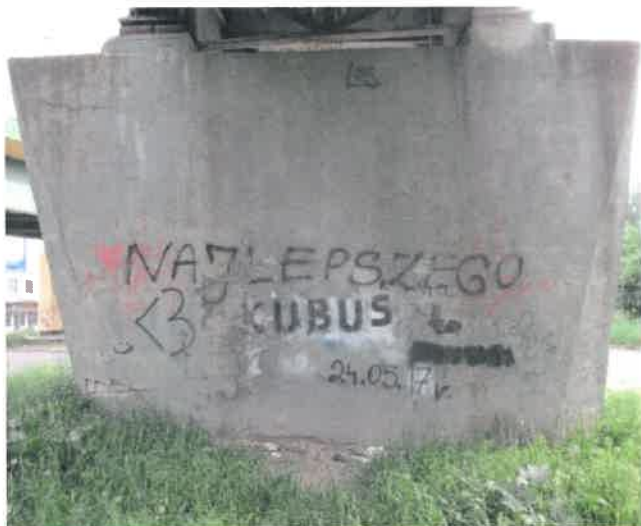
**Fot. 156** Widok od strony Braniewa. Graffiti obniżające estetykę. Spękania otuliny betonowej. Drobne osady i białe przebarwienia.

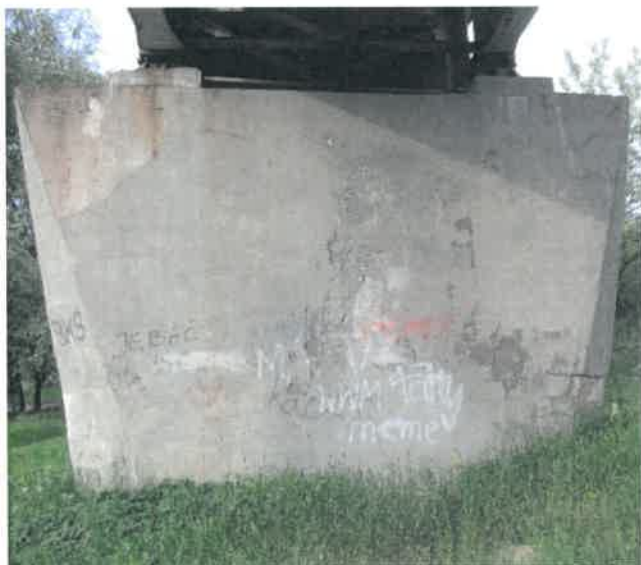
**Fot. 158** Widok od strony Tropów. Graffiti obniżające estetykę. Spękania otuliny betonowej. Drobne osady i białe przebarwienia. Powierzchniowe ubytki wierzchniej warstwy betonu.

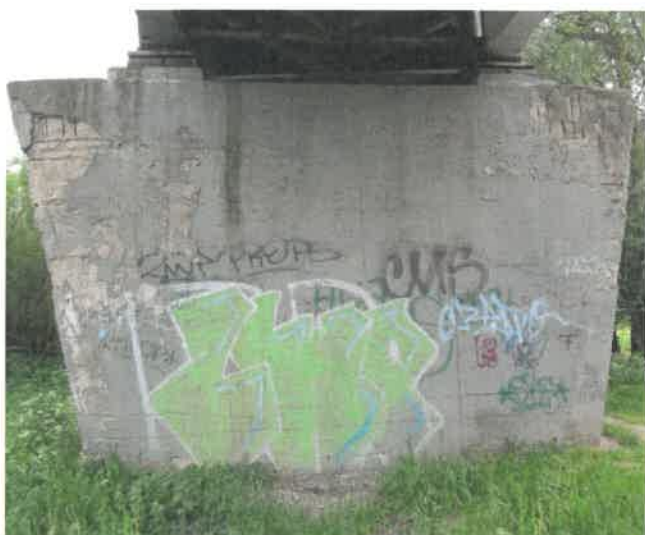
**Fot. 160** Widok od strony Braniewa. Spękania otuliny betonowej. Ubytki powierzchniowe betonu z odkrytą siatką zbrojenia. Korozja betonu.

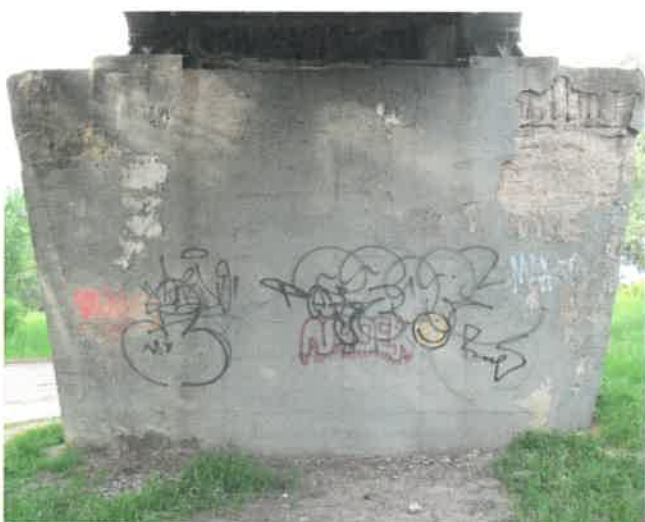
**Fot. 162** Widok od strony Tropów. Spękania otuliny betonowej. Ubytki powierzchniowe betonu z odkrytą siatką zbrojenia. Korozja betonu.

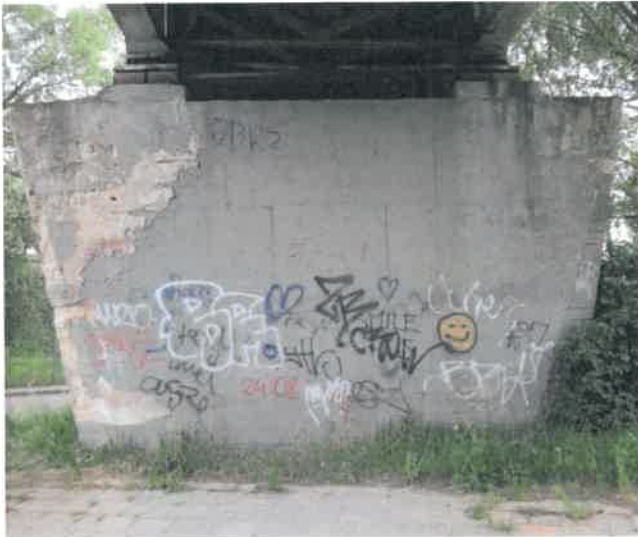
**Fot. 164** Widok od strony Braniewa. Spękania otuliny betonowej. Ubytki powierzchniowe betonu.

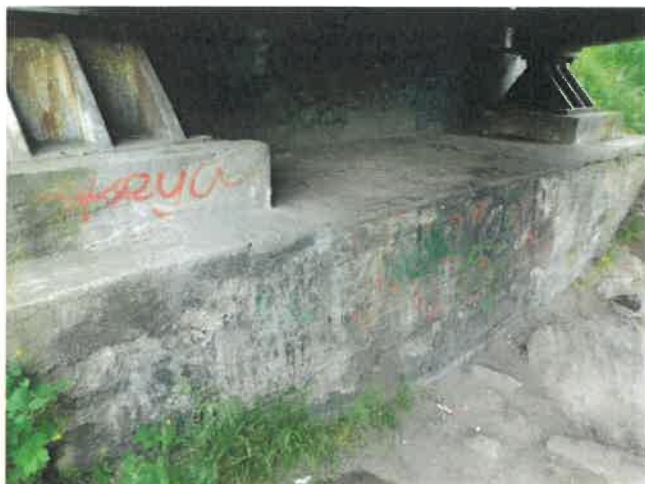
**Fot. 168** Widok na korpus. Graffiti obniżające estetykę.

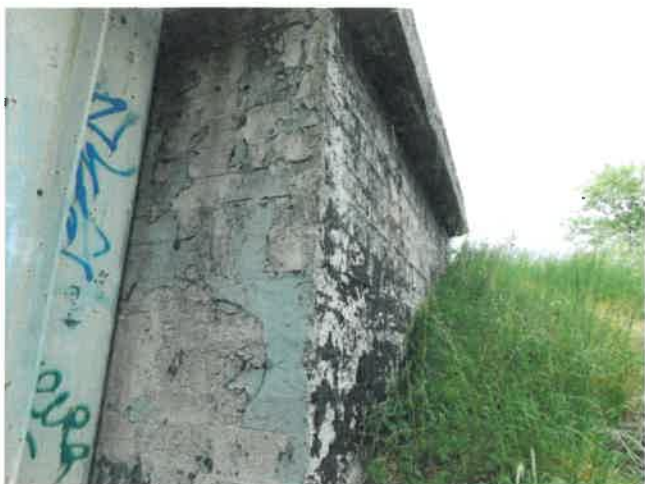
**Fot. 170** Skrzydło prawe. Zniszczenie powłoki antykorozyjnej betonu.

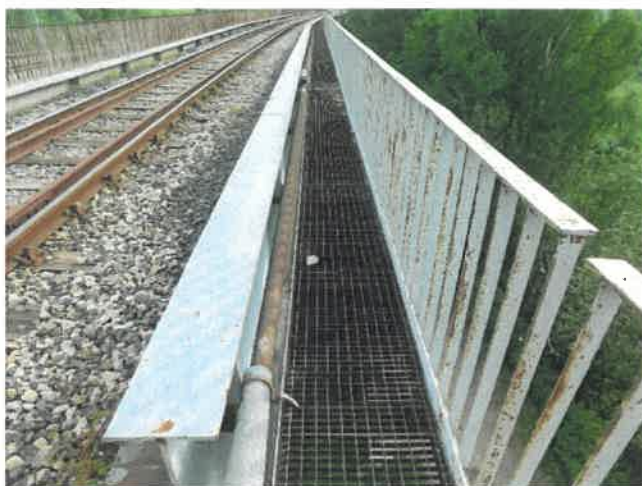
**Fot. 176** Widok na nawierzchnię chodnika – przęsło 4, strona lewa. Korozja powierzchniowa kraty stanowiącej jego nawierzchnię.

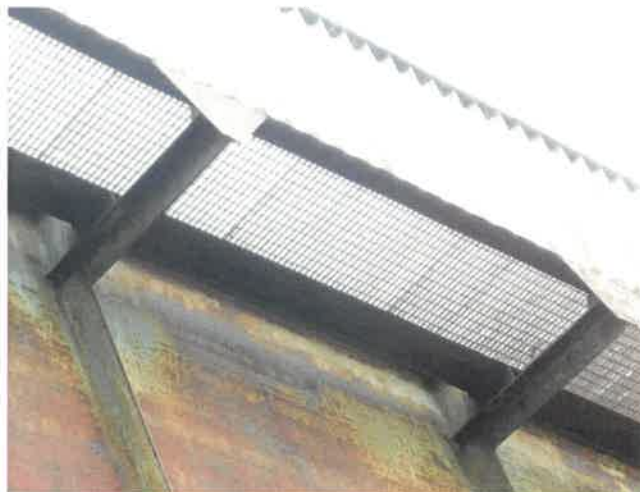
**Fot. 177** Widok na konstrukcję wsporczą chodnika – przęsło 5. Korozja powierzchniowa.
