**Raport z przeglądu specjalnego mostu w km 5,120  
linii kolejowej nr 254 Tropy – Braniewo  
nad rzeką Elbląg w Elblągu**

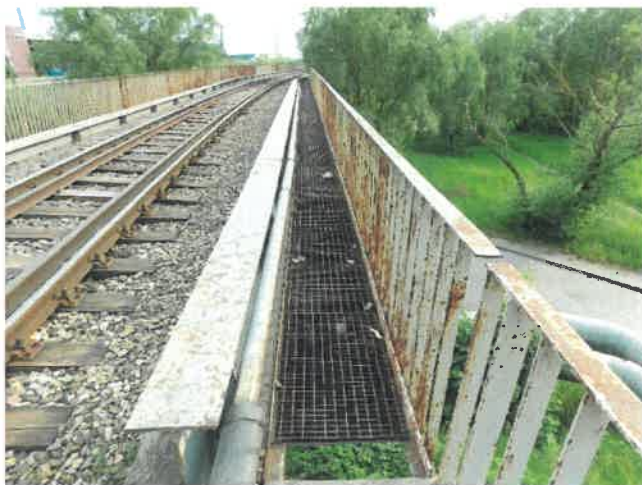
**Fot. 178** Widok na nawierzchnię chodnika lewego w przęśle 1. Brak 25 cm długości kraty stanowiącej nawierzchnię chodnika.

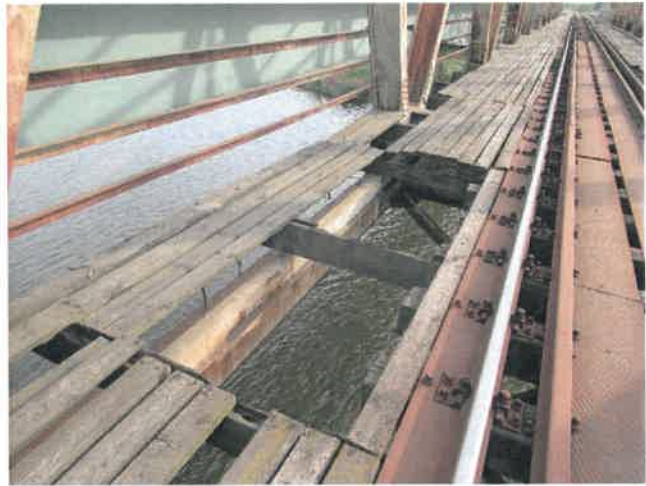
**Fot. 181** Widok na chodnik służbowy prawy w przęśle 11. Ubytki desek (dziury), deski i elementy wsporcze (krawędziaki) silnie zbutwiałe.

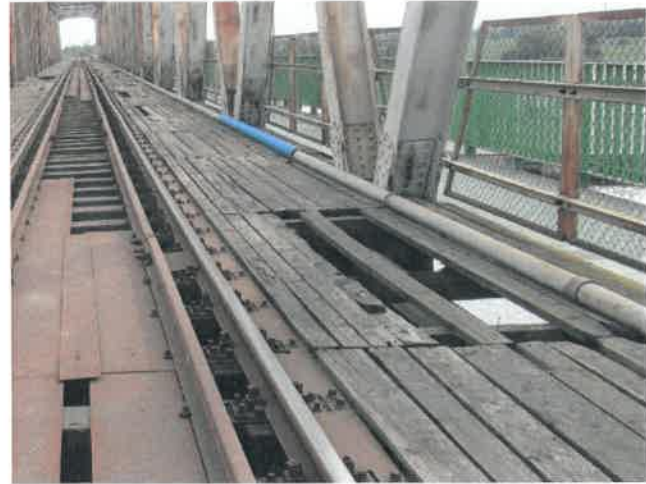
**Fot. 183** Widok na chodnik służbowy lewy w przęśle 12. Ubytki desek (dziury), deski zbutwiałe.

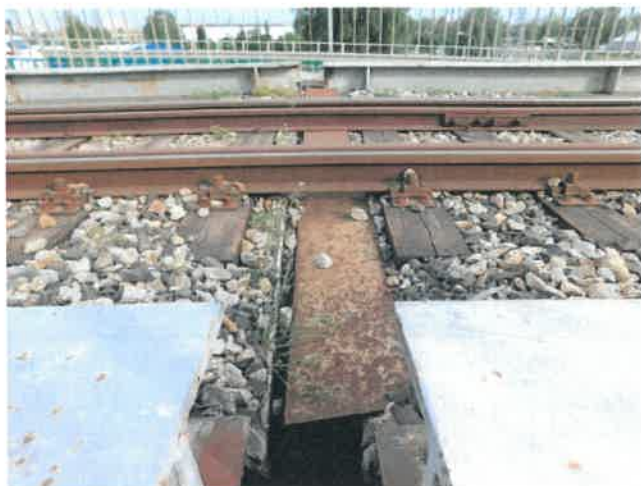
Fot. 188 Widok na blachę przykrywającą szczelinę dylatacyjną pomiędzy przęsłem 4 i 5 (w osi E). Korozja stali i deformacja blachy.

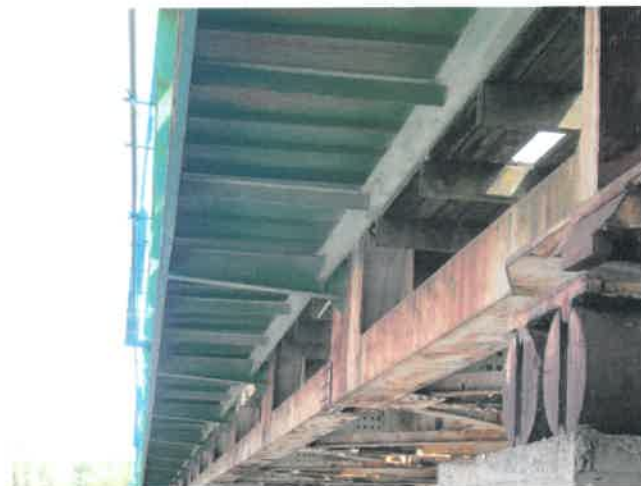
Fot. 190 Widok na spód konstrukcji kładki dla pieszych. Drobne łuszczenia powłoki malarskiej na spodzie blachy pomostu z korozją powierzchniową.
