Protokół

okresowej kontroli co najmniej raz w roku stanu technicznego kolejowego obiektu inżynierskiego – przepustu

Nr protokołu	IRAJ-2024-ZAD-2-78	Data kontroli	2024.06.22
Imię i nazwisko kontrolującego	mgr inż. Robert Drgas	Nr uprawnień	WKP/0311/OWOM/13

Nr ewidencyjny	223015715	Konstrukcja ustroju nośnego	sklepiony łukowy ceglany
Nr i nazwa linii kolejowej	245 Aleksandrów Kujawski – Ciechocinek	Ilość przęseł	1
Km linii kolejowej	0.833	Ilość torów	1
Rodzaj obiektu	Przepust	Długość: obiektu [L] / eksploatacyjna [Le]	20.95 m/ 20.95 m
Rok budowy / rok ostatniego remontu	1900 / -	Światło poziome [Lo]	210 cm
Przeszkoda	rów	Wysokość w świetle [ho]	250 cm

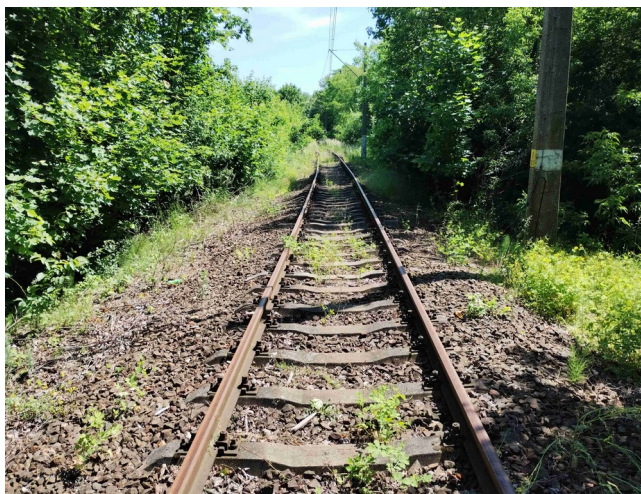
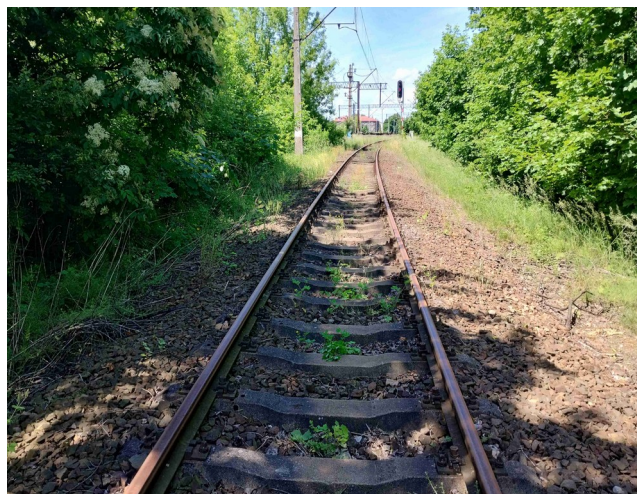
OCENA 2/5

Opis uszkodzeń elementu - Dział VII K.U.: uszkodzenia stref przejściowych (UO-SP).

Fot. 1.1 Strefy przejściowe – widok 1

Fot. 1.2 Strefy przejściowe – widok 2

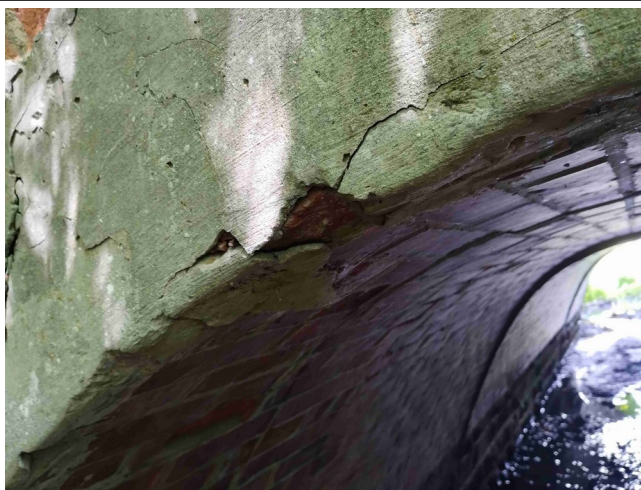
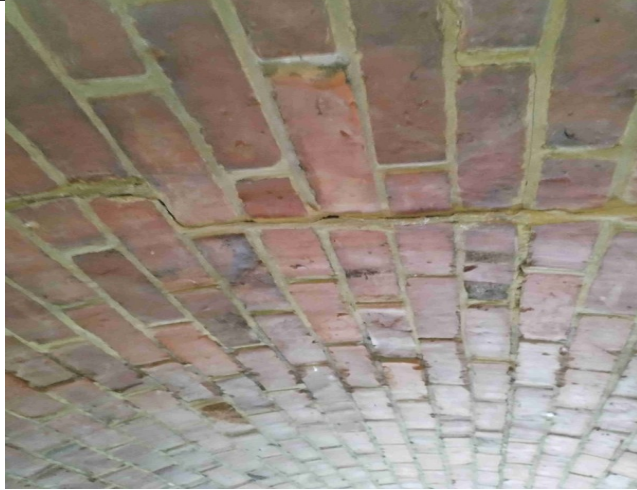
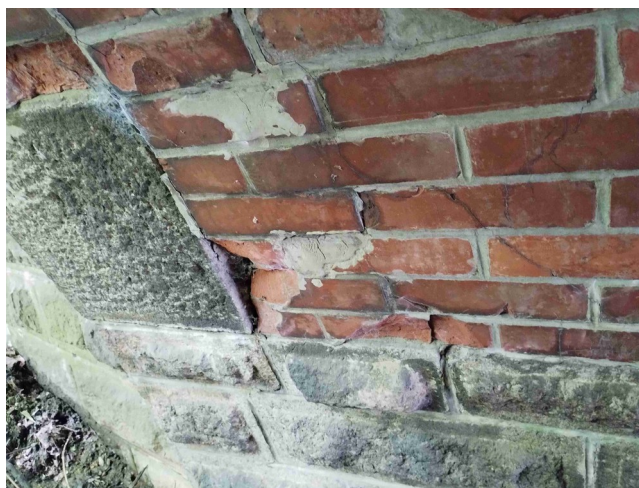
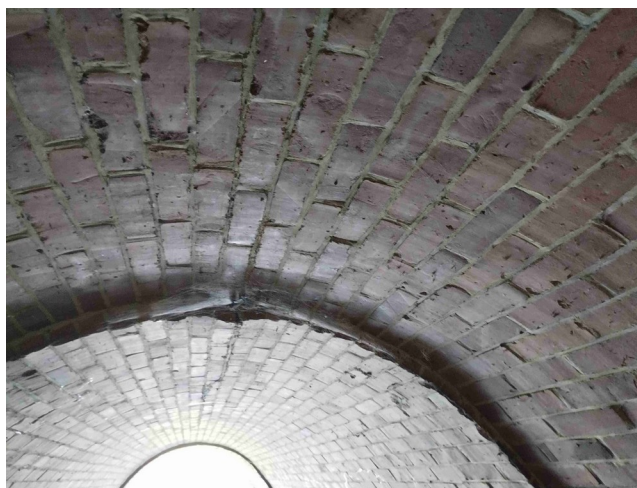
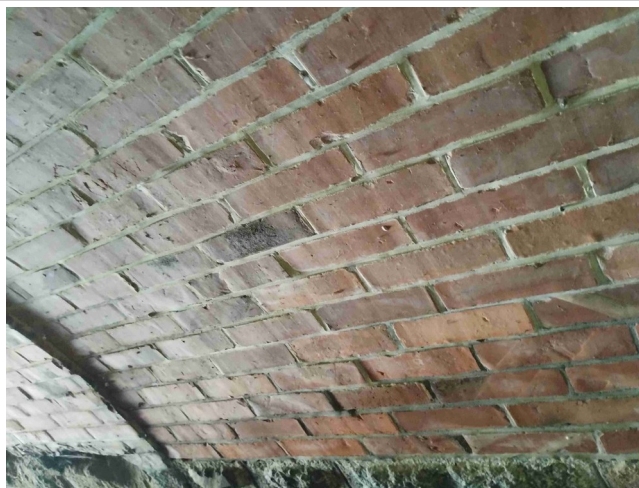
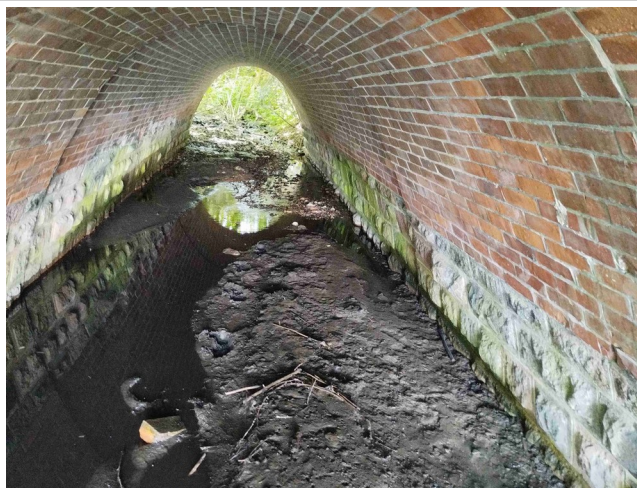
OCENA 3/5

- rysy i pęknięcia w szpachli betonowej sklepienia na wlocie przepustu (K-R, B-R),
- zanieczyszczenia (K-Z),
- ubytki materiału – na licach cegieł i w szpachli betonowej (K-U, B-U).

- wykoszenie roślinności (100 m2),
- wycinka krzewów (200 m2),
- oczyszczenie ścian i sklepienia przepustu (80 m2),
- wmurowanie nowych cegieł i kamieni w miejsca ubytków (5 m2),
- iniekcja rys (20 m),
- umocnienie dna cieku w obrębie obszaru kolejowego, np. narzutem kamiennym (100 m2),
- montaż balustrad (8 m),
- wykonanie schodów skarpowych (16 m).

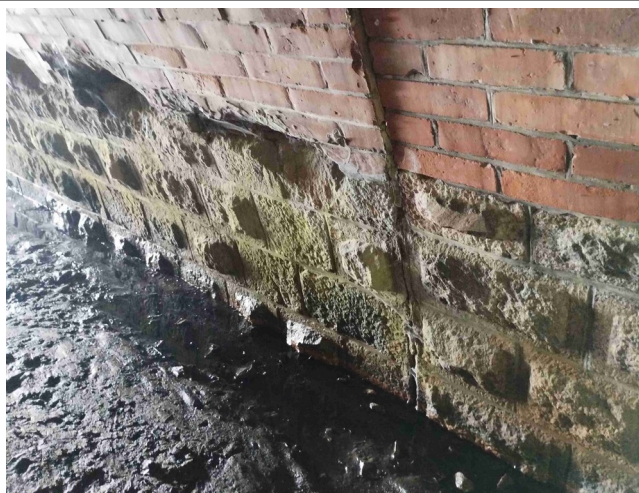
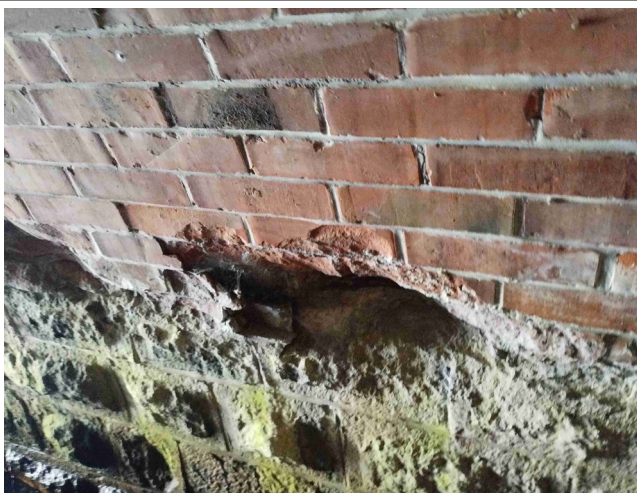
OCENA 3/5

- wegetacja roślin - osady biologiczne (K-WR),
- ubytki materiału (K-U).

Fot. 3.1 Ściany przepustu – widok 1

Fot. 3.2 Ściany przepustu – widok 2

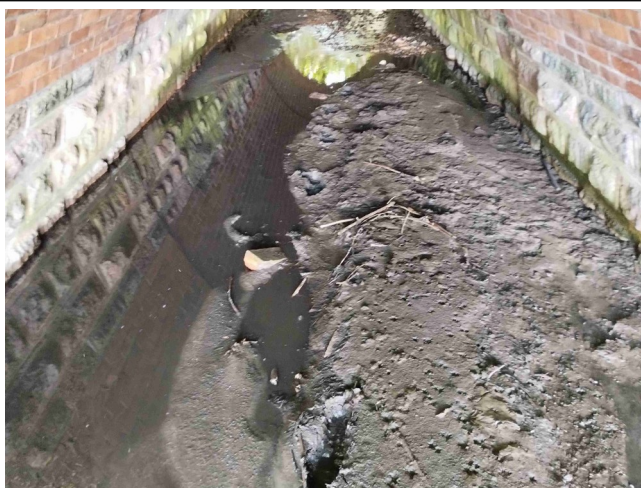
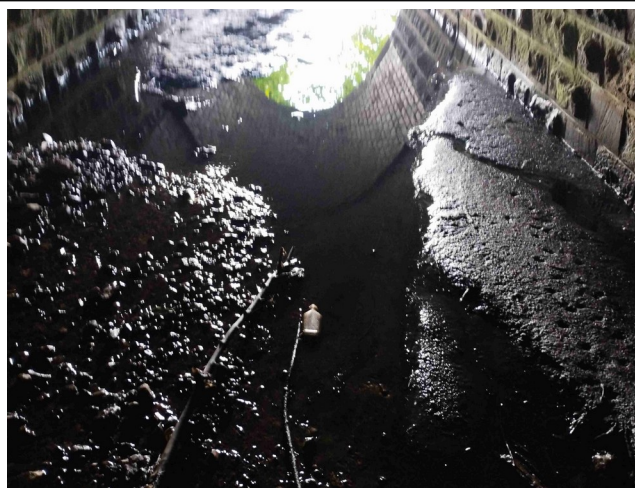
OCENA 5/5

Opis uszkodzeń elementu - Dział II K.U.: erozja dna cieku w przepuscie (UO-UZ)

Fot. 4.1 Płyta denna i fundamenty – widok 1

Fot. 4.2 Płyta denna i fundamenty – widok 2

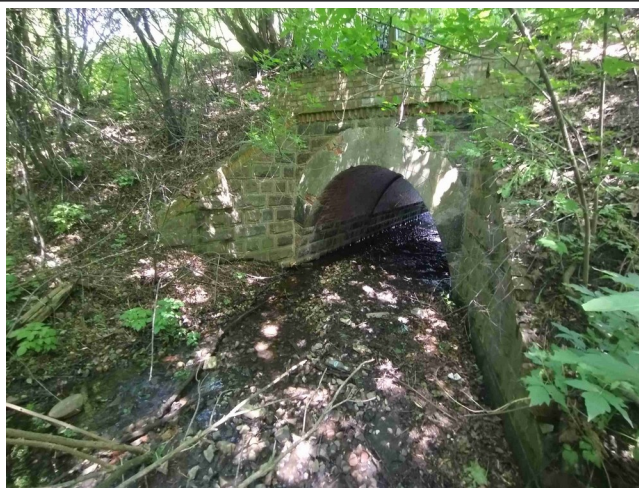
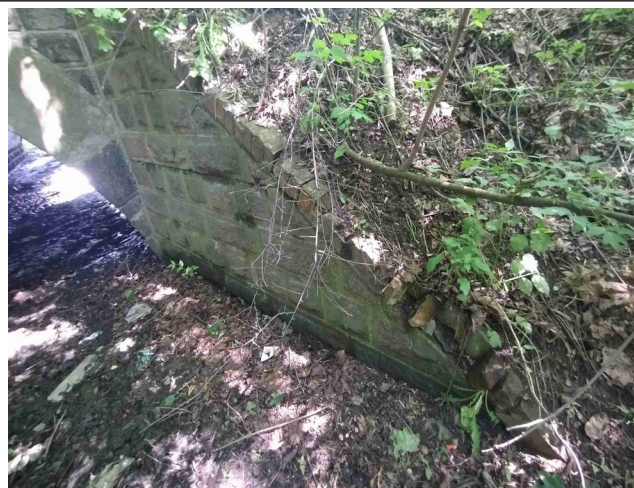
OCENA 3/5

- wegetacja roślin - osady biologiczne, mchy, porosty (K-WR),
- ubytki i uszkodzenia spoin (K-USP),
- ubytki cegieł (K-U),
- brak balustrad (UW-S-U).

Fot. 7.1 Głowica wlotowa – widok 1

Fot. 7.2 Głowica wlotowa – widok 2

Uszkodzenia, które mogą spowodować zagrożenie życia lub zdrowia ludzi, bezpieczeństwa, mienia, bądź środowiska: brak balustrad.

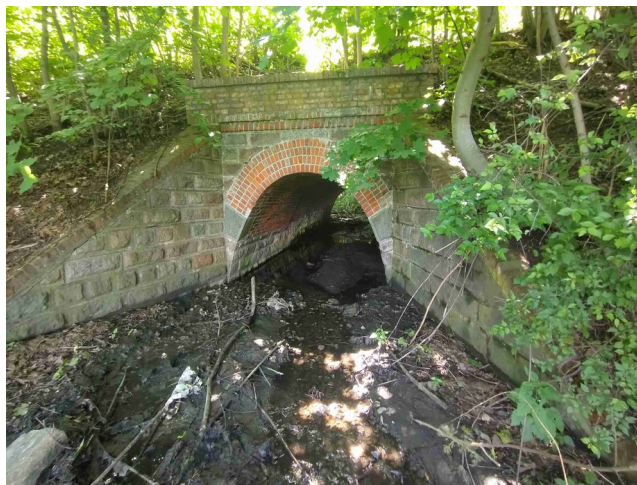
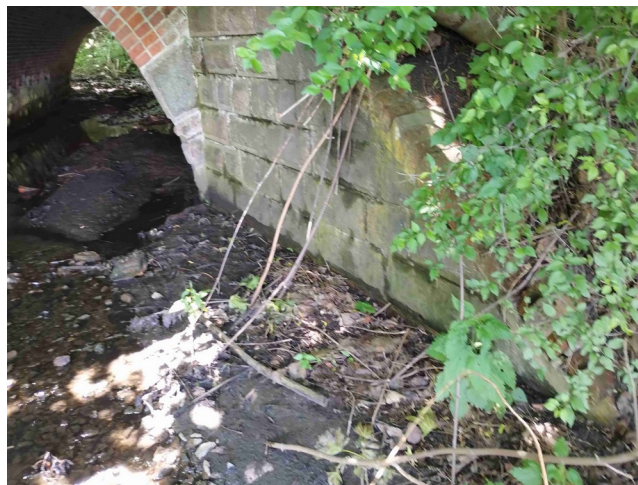
OCENA 3/5

- zacieki i wykwyty (K-ZW),,
- wegetacja roślin - osady biologiczne, mchy, porosty (K-WR),
- ubytki i uszkodzenia spoin (K-USP),
- brak balustrad (UW-S-U).

Fot. 8.1 Głowica wylotowa – widok 1

Fot. 8.2 Głowica wylotowa – widok 2

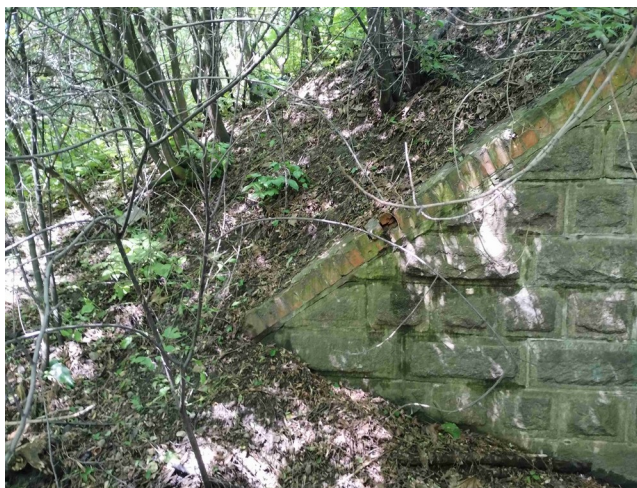
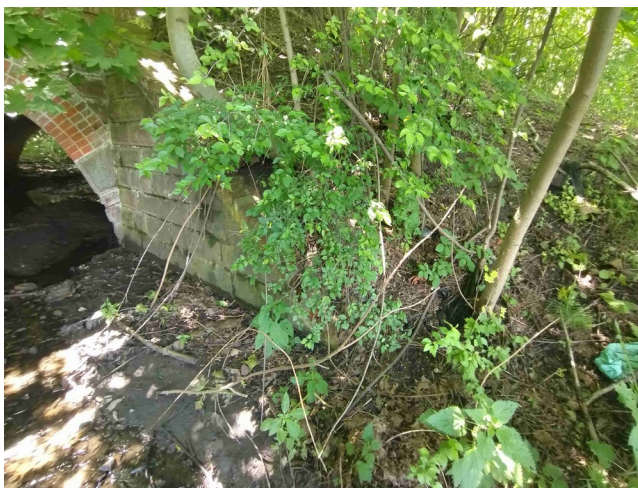
OCENA 2/5

Opis uszkodzeń elementu - Dział VII K.U.: - wegetacja roślinności (UO-WR!),..

Fot. 11.1 Nasypy i skarpy – widok 1.

Fot. 11.2 Nasypy i skarpy – widok 2.

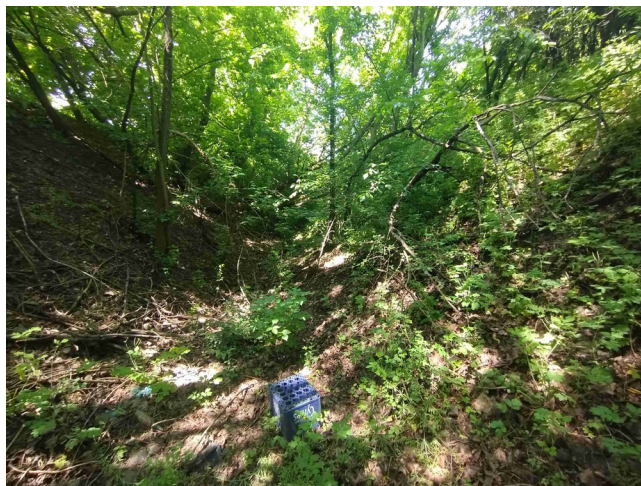
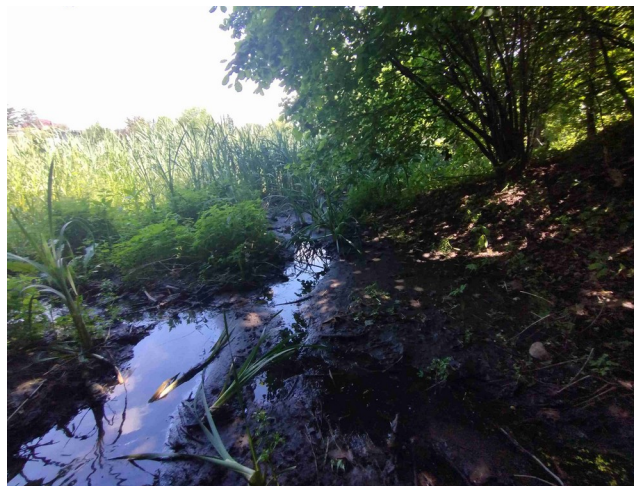
OCENA 3/5

- zanieczyszczenia (UO-Z),
- wegetacja roślinności (UO-WR).

Fot. 12.1 Koryto ciek – widok 1.

Fot. 12.2 Koryto ciek – widok 2.
