<b>PROTOKÓŁ KONTROLI OKRESOWEJ PIĘCIOLETNIEJ MOSTU</b> zgodnie z art. 62 ust. 1 pkt 2 ustawy z dnia 07 lipca 1994r. - Prawo budowlane		<b>241/2021/IZDKO5</b> Linia nr 26      km 50,480 tor nr 1	
Nr protokołu	241/2021/IZDKO5	Data kontroli	21.12.2021
Imię i nazwisko kontrolującego	mgr inż. Adam Pietraszek	Nr uprawnień	LUB/0201/WBM/19
<b>DANE EWIDENCYJNO - INWENTARZOWE</b>			
Nr ewidencyjny	223002670	Konstrukcja ustroju nośnego	stalowa
Nr i nazwa linii kolejowej	26 Łuków - Radom	Ilość przęseł	1
KM linii kolejowej	11,877 tor nr 1	Ilość torów	1
Rodzaj obiektu	most	Długość eksploatacyjna obiektu [Le]	14,14
Rok budowy / Rok ostatniego remontu	1890/2013	Światło poziome [Lo]	12,54
Przeszkoda	rzeka Bystrzyca	Wysokość w świetle [ho]	4,4
<b>OCENA STANU TECHNICZNEGO</b>			
Lp.	Rodzaj elementu	Opis uszkodzeń	Ocena .../5
1	Nawierzchnia na obiekcie	Brak uwag	5
2	Strefy przejściowe	Brak uwag	5
3	Przęsła	Brak uwag	5
4	Przyczółki	Brak uwag	5

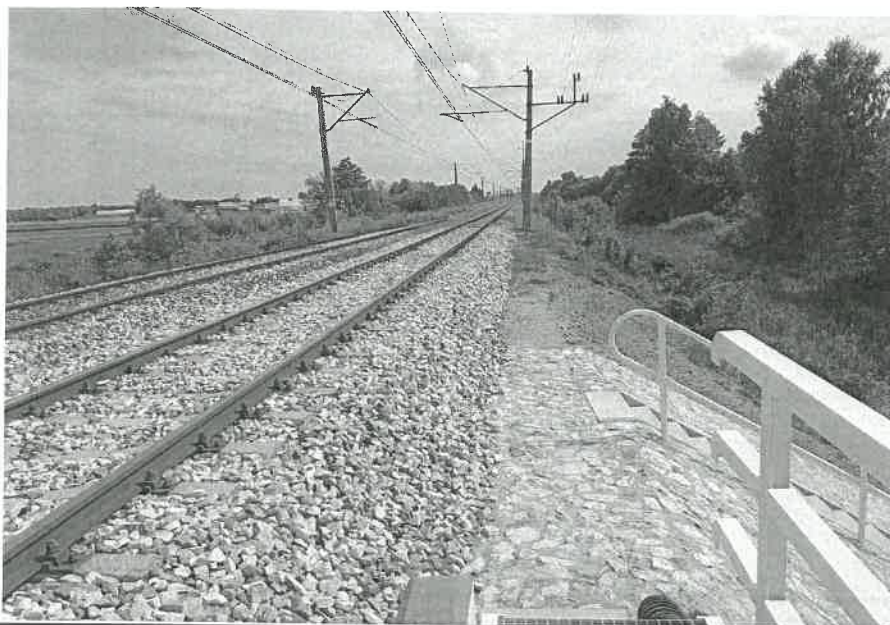
FOT. 1.1 Widok nawierzchni kolejowej w kierunku Łukowa.

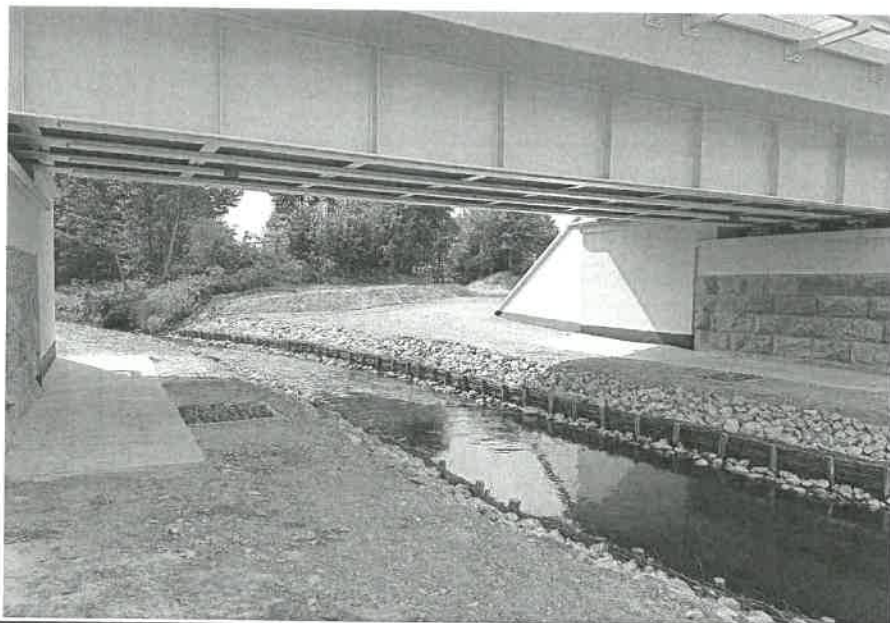
FOT. 1.2 Widok boczny

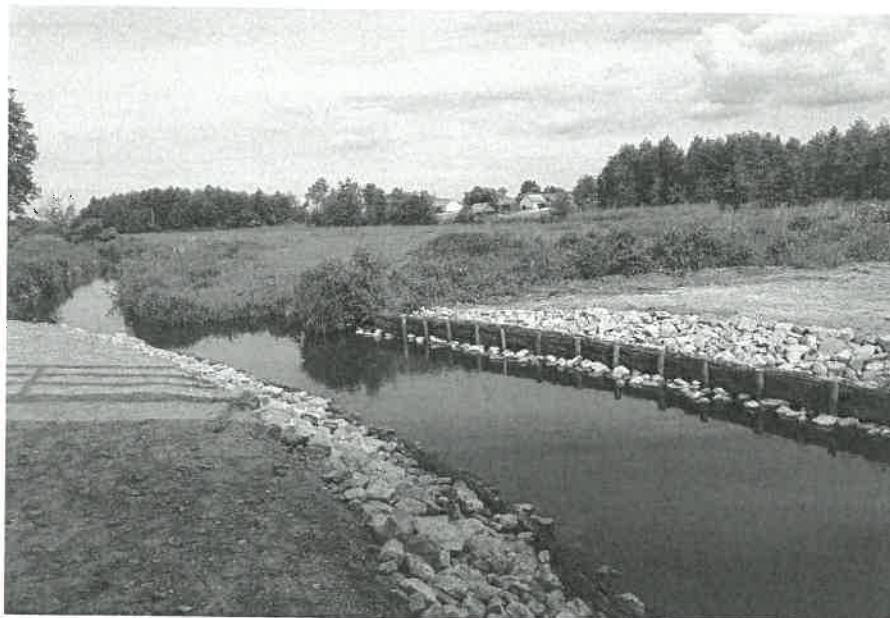
FOT. 1.3 Widok umocnień brzegowych
