STADIUM:	<b>PRZEGLĄD SPECJALNY</b>
TYTUŁ PROJEKTU:	<b>PRZEGLĄD SPECJALNY PRZEPUSTU KOLEJOWEGO W KM 5,283 LINII KOLEJOWEJ NR 245 ALEKSANDRÓW KUJAWSKI - CIECHOCINEK</b>
LOKALIZACJA OBIEKTU:	województwo: kujawsko - pomorskie, powiat: aleksandrowski, Jednostka ewidencyjna: 040104_2, Aleksandrów Kujawski Obręb: 0012 Nowy Ciechocinek Numery działek ewidencyjnych: 97/3
ADRES OBIEKTU:	km 5,283 linii kolejowej nr 245 Aleksandrów Kujawski - Ciechocinek
KATEGORIA OBIEKTU:	<b>XXVIII – drogowe i kolejowe obiekty mostowe</b>
BRANŻA:	<b>Mostowa</b>
INWESTOR:	<b>PKP Polskie Linie Kolejowe S.A. Zakład Linii Kolejowych w Bydgoszczy ul. Zygmunta Augusta 1 85-082 Bydgoszcz</b>

Gdynia, listopad 2023 r.

Przedmiotem opracowania jest obiekt inżynierski znajdujący się w km 5,283 linii kolejowej nr 245 Aleksandrów Kujawski - Ciechocinek na terenie Zakładu Linii Kolejowych w Bydgoszczy.

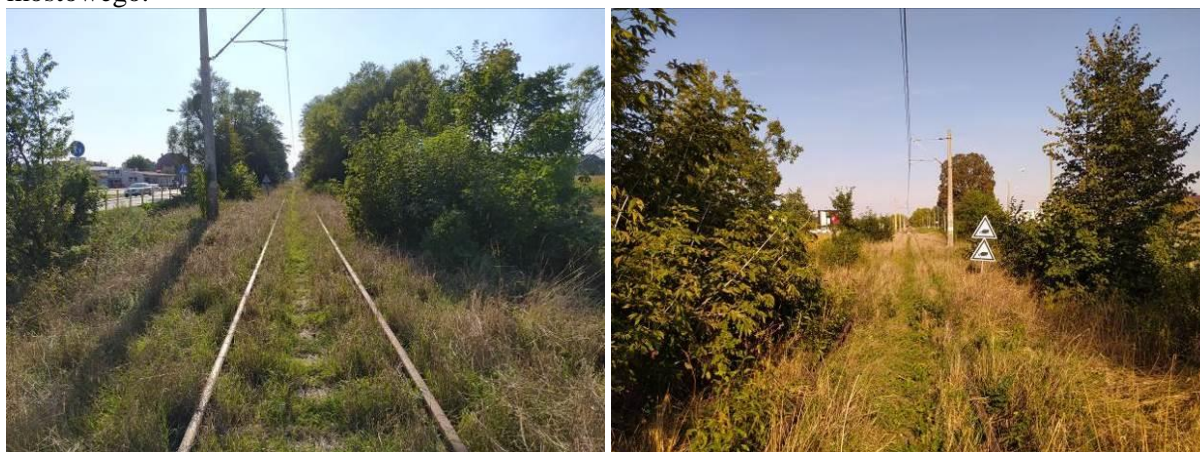
Stan techniczny dojazdów do obiektu jest **niedostateczny (ocena 2/5)**.

- zanieczyszczenia tłucznia,
- ubytki podsypki tłuczniowej,
- odsłonięte podkłady strunobetonowe,
- wegetacja roślinności.

Fot. 5.2.1. Widoczna wegetacja roślinności utrudniająca ocenę stanu technicznego stref przejściowych. Tory w strefach przejściowych bez odkształceń co może świadczyć o dobrym zagęszczeniu gruntu.

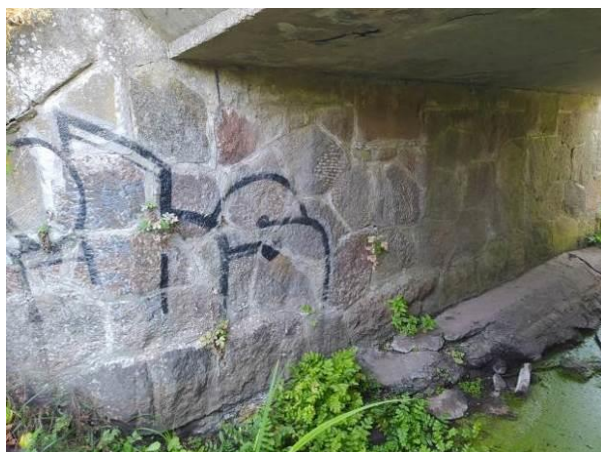
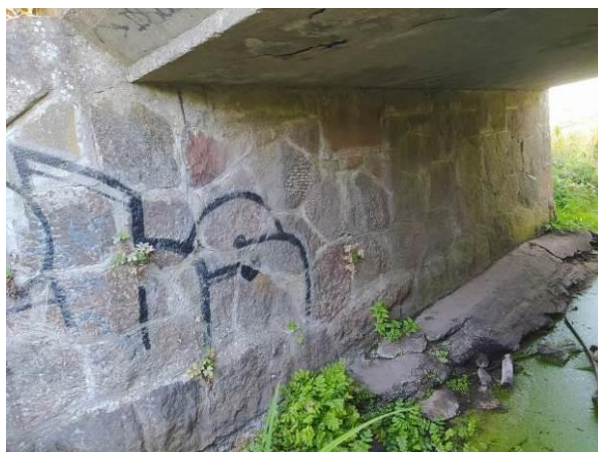
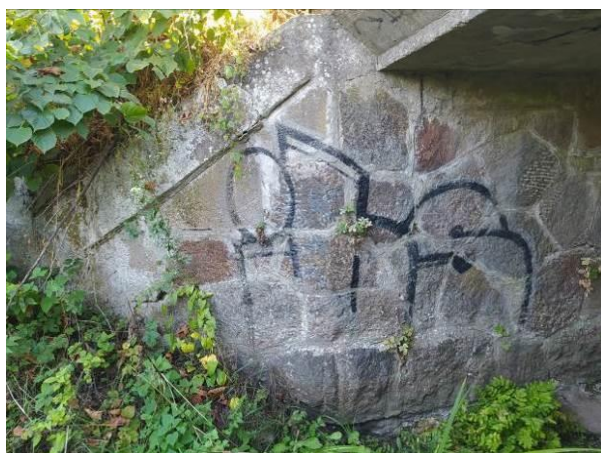
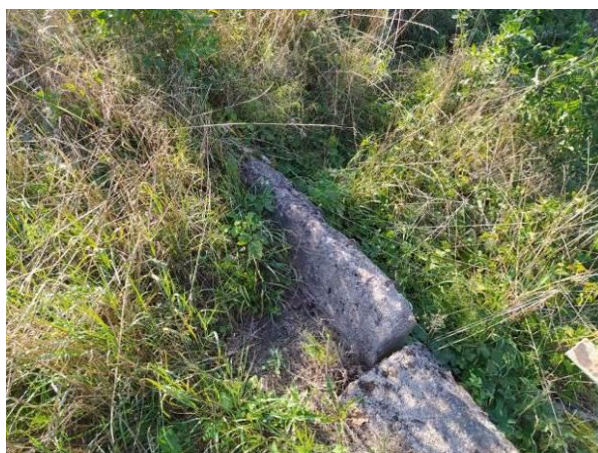
Przyczółek i skrzydła po stronie stacji Aleksandrów Kujawski:

Stan techniczny ścian przyczółków i skrzydeł przepustu jest **dostateczny (ocena 3/5)**.

- ubytki wypełnienia spoin pomiędzy elementami kamiennymi,
- zanieczyszczenia,
- nalot organiczny,
- zacieki,
- korozja i ubytki betonu skrzydełek na przedłużeniu przęsła,
- przemieszczenia ścianek oporowych na przedłużeniu przęsła,
- wegetacja roślinności na skrzydłach.

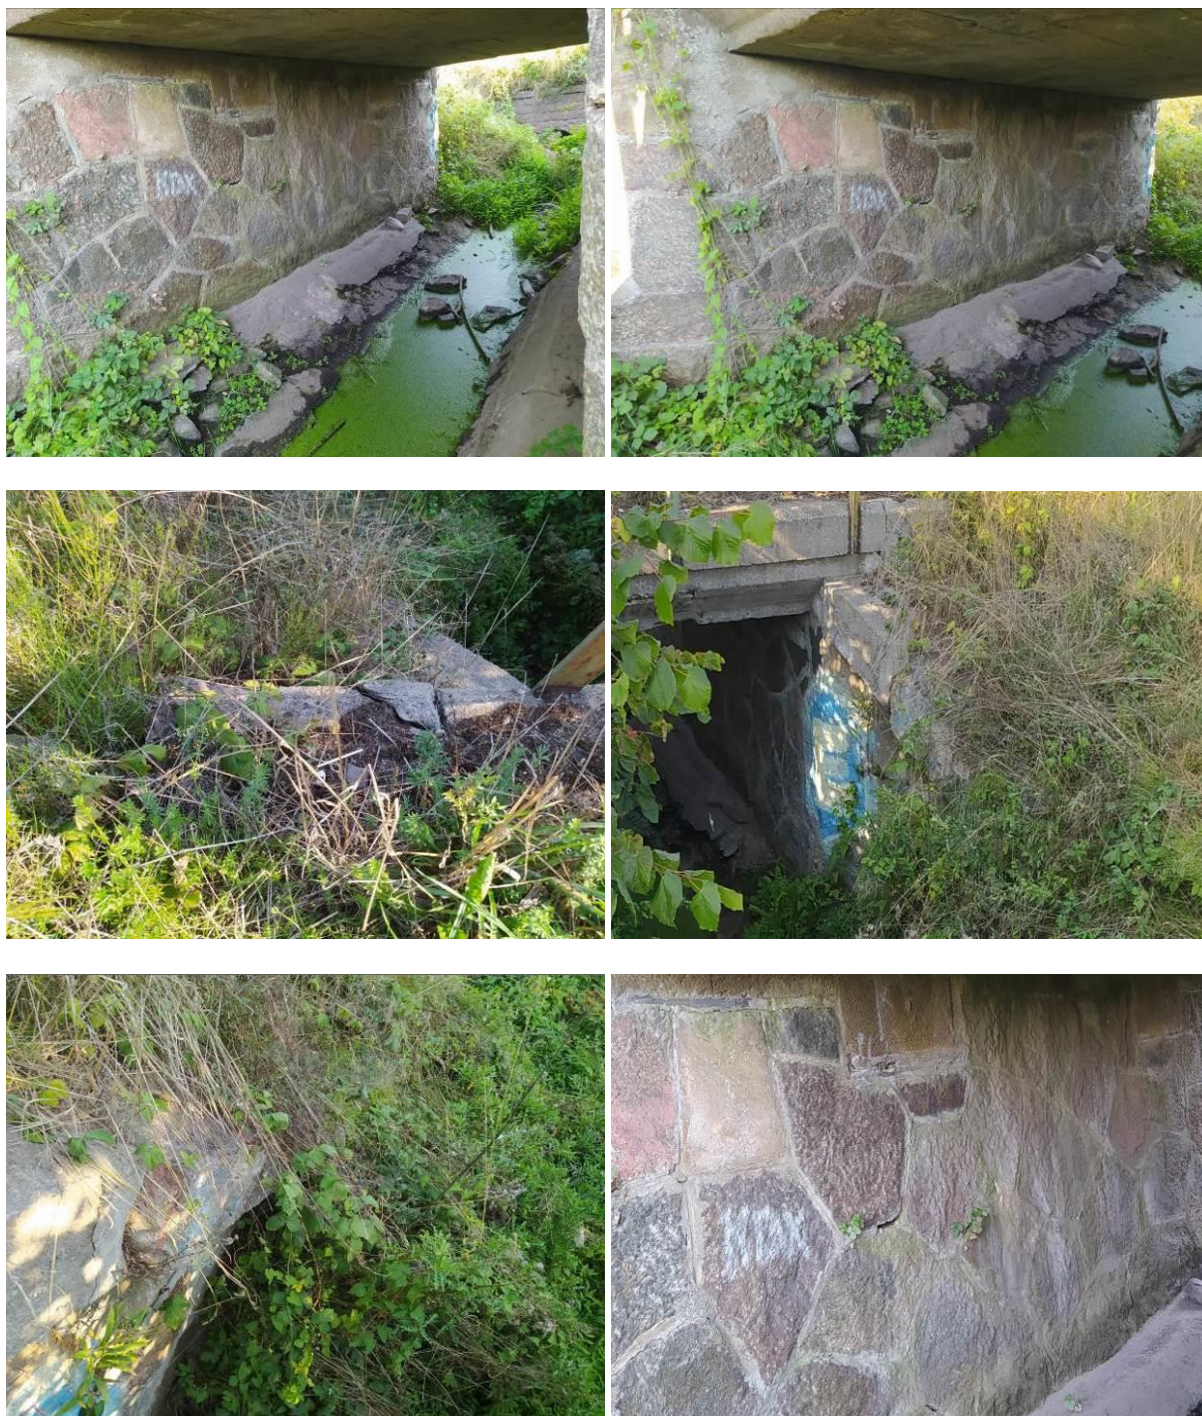
Przyczółek i skrzydła po stronie stacji Ciechocinek:

- ubytki wypełnienia spoin pomiędzy elementami kamiennymi,
- zanieczyszczenia,
- nalot organiczny,
- zacieki,
- korozja i ubytki betonu skrzydełek na przedłużeniu przęsła,
- przemieszczenia ścianek oporowych na przedłużeniu przęsła,
- wegetacja roślinności na skrzydłach i ścianie korpusu,
- przemieszczenie gzymsu kamiennego na skrzydle południowym.

Fot. 5.3.1. Widoczne stan techniczny przyczółków i skrzydeł przepustu po stronie stacji Aleksandrów Kujawski i Ciechocinek.

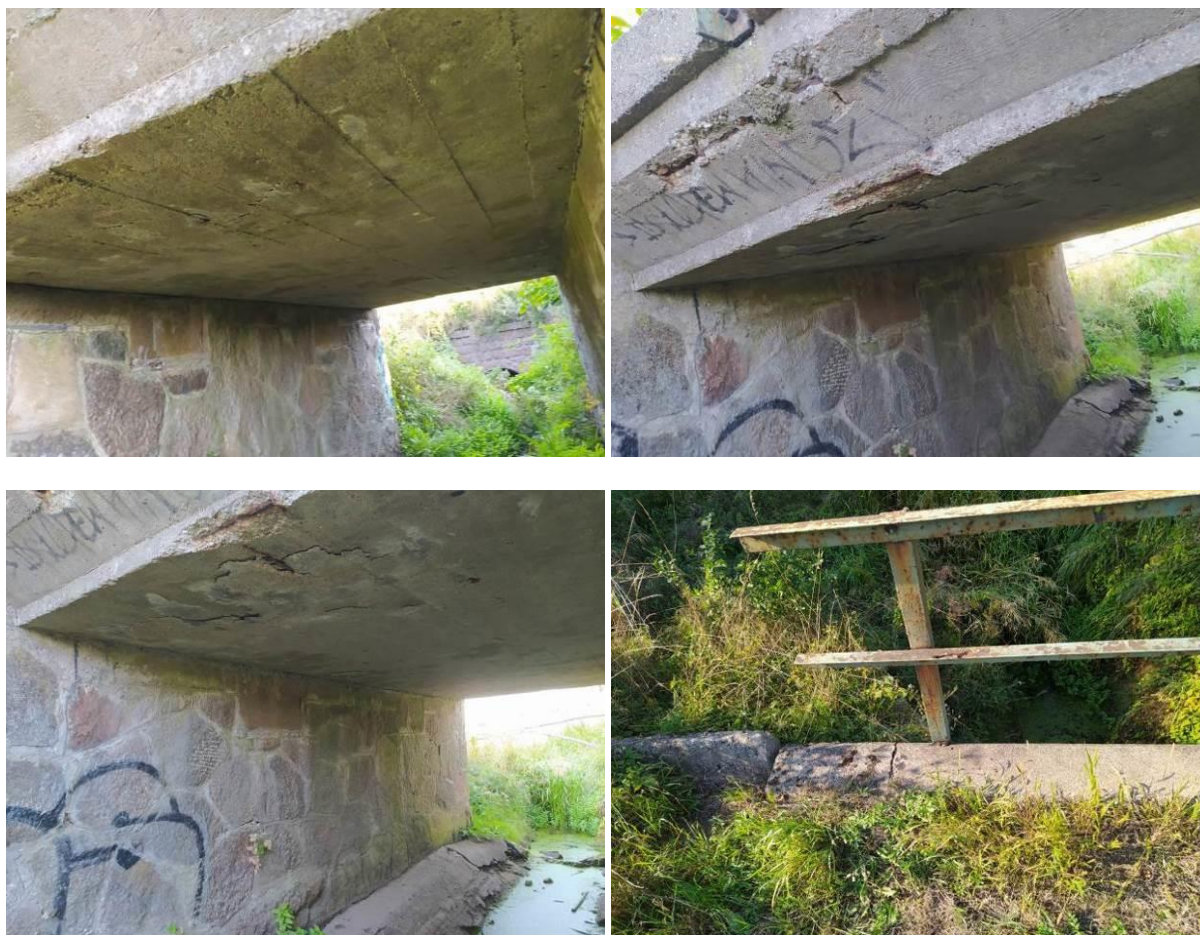
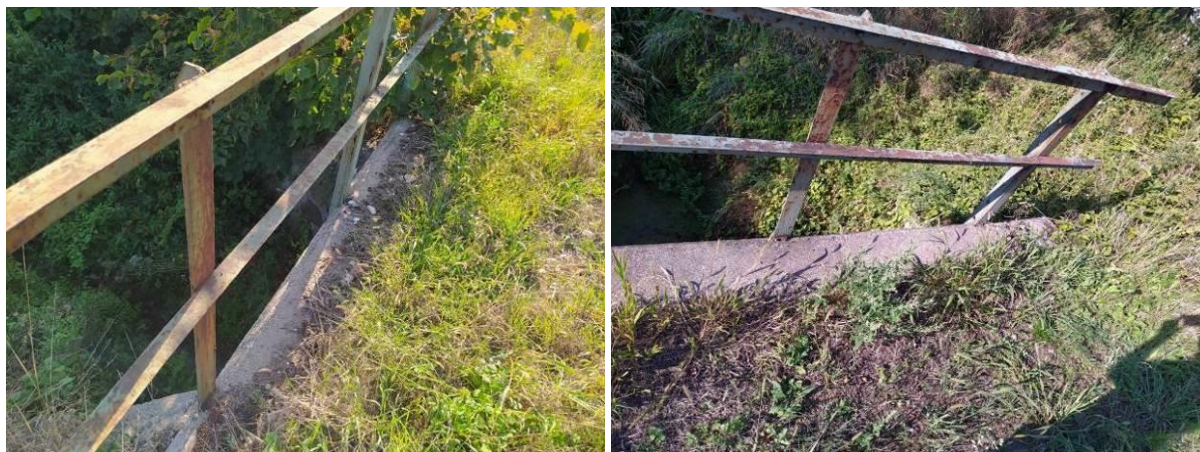
Stan techniczny przęsła jest **niedostateczny (ocena 2/5)**.

- ubytki betonu otuliny prętów zbrojeniowych,
- ubytki powierzchniowe i punktowe betonu płyty,
- ubytki krawędziowe betonu płyty,
- niesprawa izolacja płyty pomostowej,
- zacieki, wykwyty, wysolenia,
- wegetacja roślinności,
- korozja prętów zbrojeniowych,
- brak zabezpieczenia elementów stalowych w przęśle przed działaniem czynników zewnętrznych jak woda, chlorki, beton nie posiada żadnych właściwości pasywujących,
- niska wytrzymałość betonu na ściskanie.

Fot. 5.4.1. Widoczna ubytki otuliny prętów zbrojeniowych, przecieki, zawilgocenia, wykwyty, wegetacja roślinności.

Na spodzie przęsła widoczne zacieki, zawilgocenia, korozja elementów zbrojenia. Widoczne są powierzchniowe zacieki świadczące o nieszczelności izolacji (patrz pkt. 5.4.).

Beton konstrukcji przęsła jest niedostatecznie jednorodny, w dużym stopniu zawilgocony o czym świadczą zacieki oraz przecieki na spodnich częściach płyty nośnej. Struktura betonu wskazuje na znaczący wpływ zawilgocenia.

Stan techniczny izolacji płyty pomostowej jest awaryjny. Izolacja jest zdegradowana i nie spełnia swojej funkcji.

W związku z przedstawionymi w raporcie z przeglądu specjalnego uwagami zaleca się przeprowadzenie przebudowy lub budowy nowego przepustu w miejscu istniejącego. Głównym czynnikiem wpływającym na zalecenie przeprowadzenia przebudowy lub budowy nowego przepustu w miejscu istniejącego jest destrukcja materiału z jakiego jest on wykonany. Płyta pomostowa przepustu wykonana została jako żelbetowa, wytrzymałość betonu płyty oraz stali zbrojeniowej ocenia się jako niską. Ponadto płyta pomostowa posiada znaczne zniszczenia izolacji przeciwwodnej w skutek czego jest zawilgocona, posiada znaczne ubytki otuliny prętów zbrojeniowych w spodniej części. Pręty zbrojeniowe płyty są skorodowane co przyczynia się do zmniejszenia ich średnicy o około 20%. Ściany przyczółków oraz skrzydła wykonane są z ciosów kamiennych murowanych na zaprawę cementową. Na ścianach przyczółków widoczne są miejscowe ubytki zaprawy, co może w konsekwencji wpływać na szybszą degradację podpór. Płyta pomostowa ułożona jest bezpośrednio na przyczółkach kamiennych.

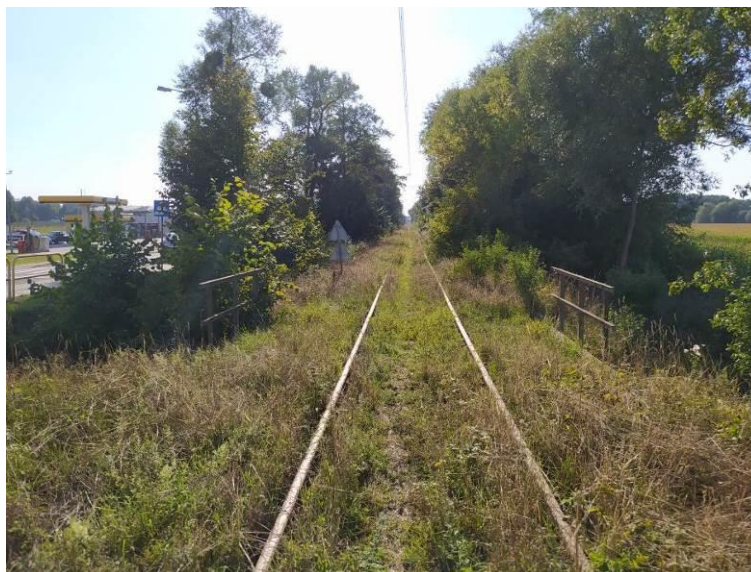
Stan nawierzchni na przepuszcie jest **niedostateczny (ocena 2/5).**

- zanieczyszczenia tłucznia,
- ubytki podsypki tłuczniowej,
- odsłonięte podkłady strunobetonowe,
- wegetacja roślinności.

Fot. 5.6.1. Widok na nawierzchnię na obiekcie.

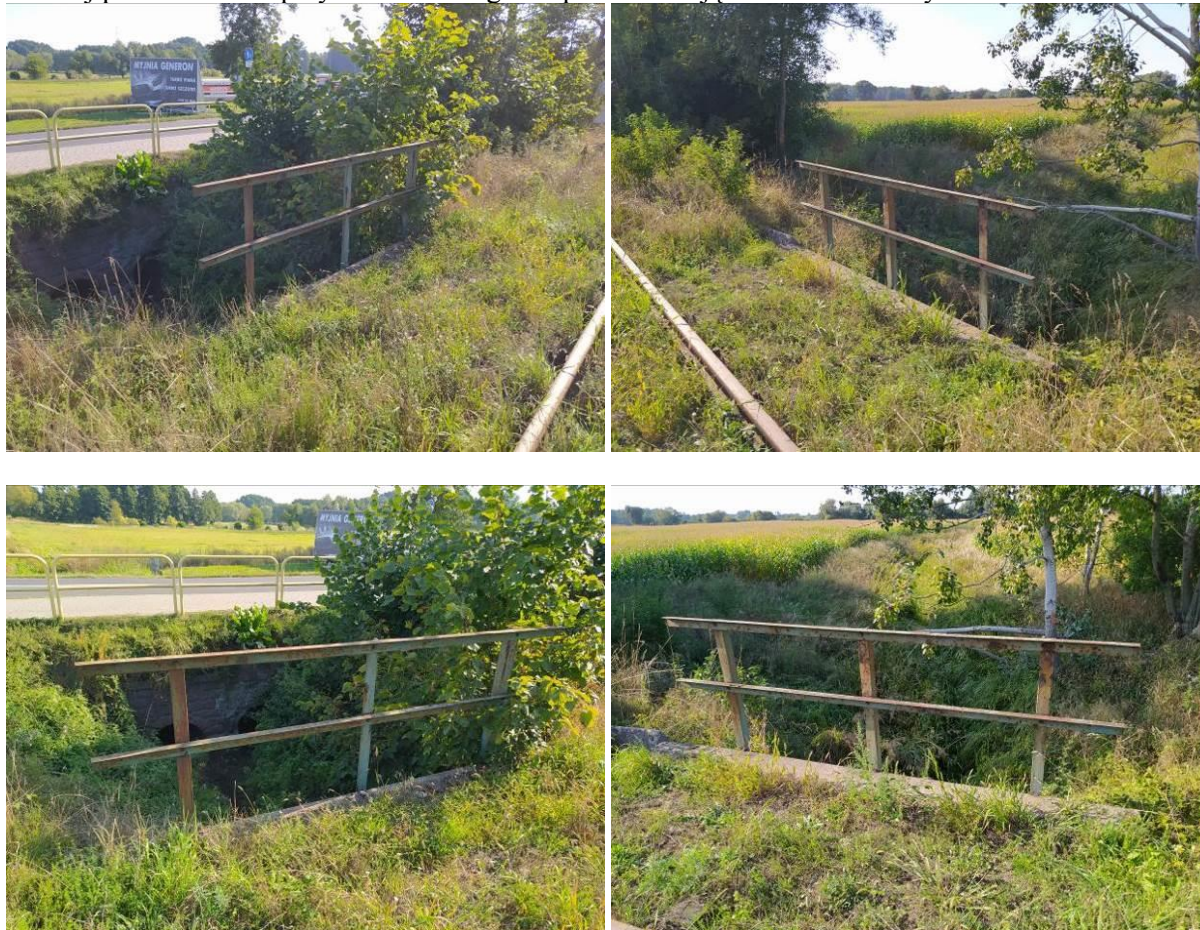
Stan techniczny balustrad jest **dostateczny (ocena 3/5)**.

- ubytki powierzchniowe powłok antykorozyjnych na balustradach,
- korozja powierzchniowa elementów balustrad,
- nienormatywne wypełnienia balustrad.

Fot. 5.7.1. Stan techniczny balustrad.

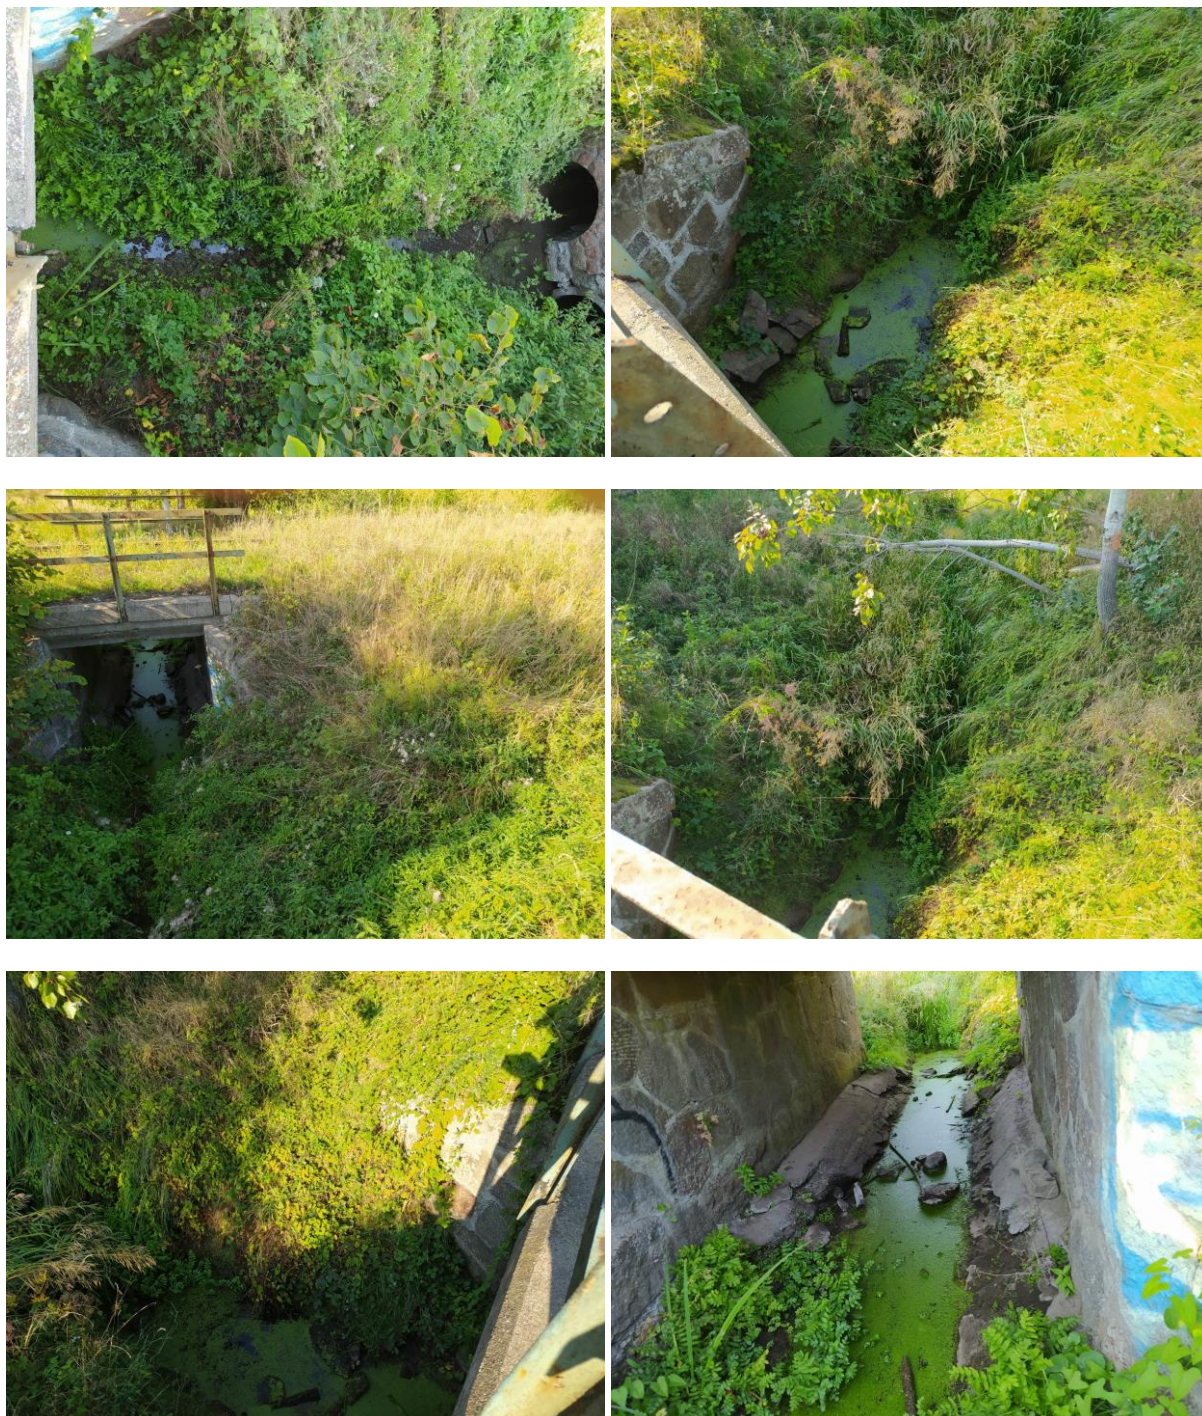
Stan skarp i nasypów w rejonie obiektu jest **dostateczny (ocena 3/5)**.

- wegetacja roślinności trawiastej i wysokiej,
- regulacja skarp nie możliwa do oceny,
- porośnięte koryto cieku za wylotem przepustu,
- ubytki i uszkodzenia betonowego umocnienia koryta pod przęsłem.

Fot. 5.8.1. Widoczna roślinność w obrębie przyczółków i skrzydeł przepustu.
