STADIUM:	<b>PRZEGLĄD SPECJALNY</b>
TYTUŁ PROJEKTU:	<b>PRZEGLĄD SPECJALNY PRZEPUSTU KOLEJOWEGO W KM 4,139 LINII KOLEJOWEJ NR 245 ALEKSANDRÓW KUJAWSKI - CIECHOCINEK</b>
LOKALIZACJA OBIEKTU:	województwo: kujawsko - pomorskie, powiat: aleksandrowski, Jednostka ewidencyjna: 040104_2, Aleksandrów Kujawski Obręb: 0011 Odolion Numery działek ewidencyjnych: 42/6
ADRES OBIEKTU:	km 4,139 linii kolejowej nr 245 Aleksandrów Kujawski - Ciechocinek
KATEGORIA OBIEKTU:	<b>XXVIII – drogowe i kolejowe obiekty mostowe</b>
BRANŻA:	<b>Mostowa</b>
INWESTOR:	<b>PKP Polskie Linie Kolejowe S.A. Zakład Linii Kolejowych w Bydgoszczy ul. Zygmunta Augusta 1 85-082 Bydgoszcz</b>

Gdynia, listopad 2023 r.

Przedmiotem opracowania jest obiekt inżynierski znajdujący się w km 4,139 linii kolejowej nr 245 Aleksandrów Kujawski - Ciechocinek na terenie Zakładu Linii Kolejowych w Bydgoszczy.

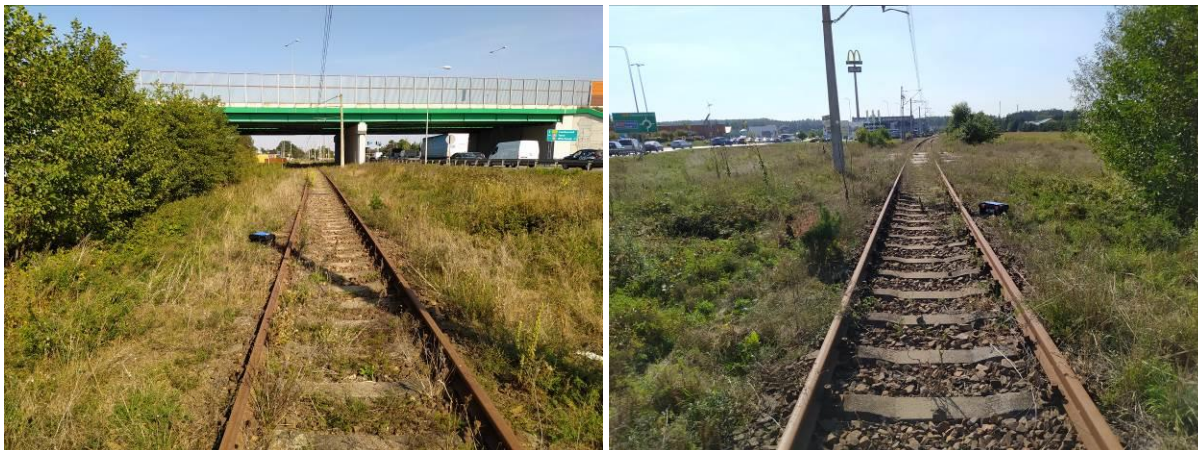
Fot. 5.2.1. Tor w strefach przejściowych bez odkształceń co może świadczyć o dobrym zagęszczeniu gruntu.

Stan techniczny dojazdów do obiektu jest **dostateczny (ocena 3/5)**.

- zanieczyszczenia tłuczni,;
- ubytki podsypki tłuczniowej,
- odsłonięte podkłady strunobetonowe,
- wegetacja roślinności.

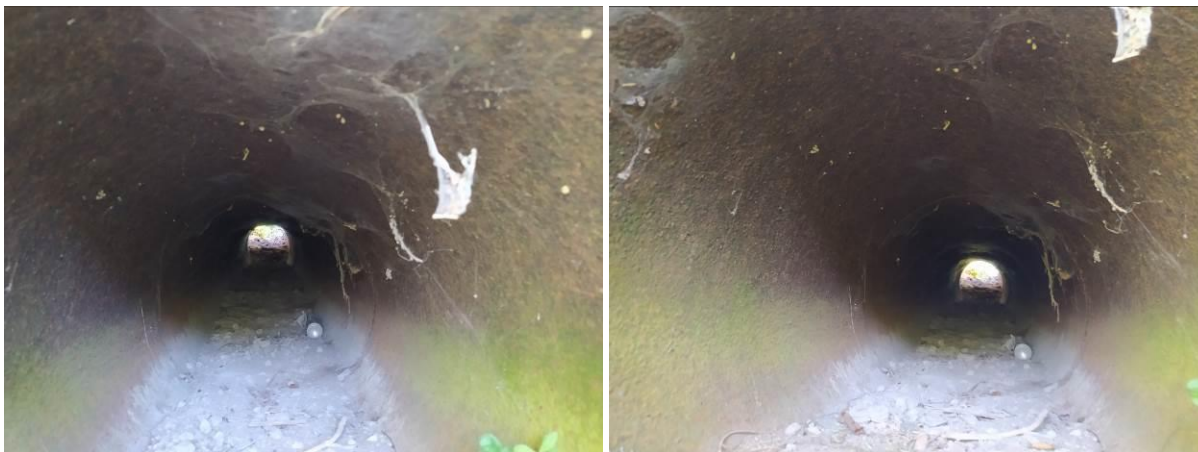
Fot. 5.3.1. Widoczna korozja elementów stalowych, zanieczyszczenia wewnątrz rury.

Stan techniczny rury stalowej jest **niedostateczny (ocena 2/5)**.

- korozja powierzchniowa wewnętrznej części rury przepustu,
- zanieczyszczenia wewnątrz rury przepustu w postaci piasku i kamieni oraz śmieci,
- średnica rury przepustu jest nienormalna.

Rura przepustu jest wewnątrz skorodowana, brak możliwości oceny grubości materiału rury w środku jej długości. Ściany czołowe wykonane z ciosów kamiennych są za niskie, spoiny pomiędzy blokami kamiennymi z ubytkami i pęknięciami, brak gzymsów na ścianach czołowych. Brak wyposażenia przepustu.

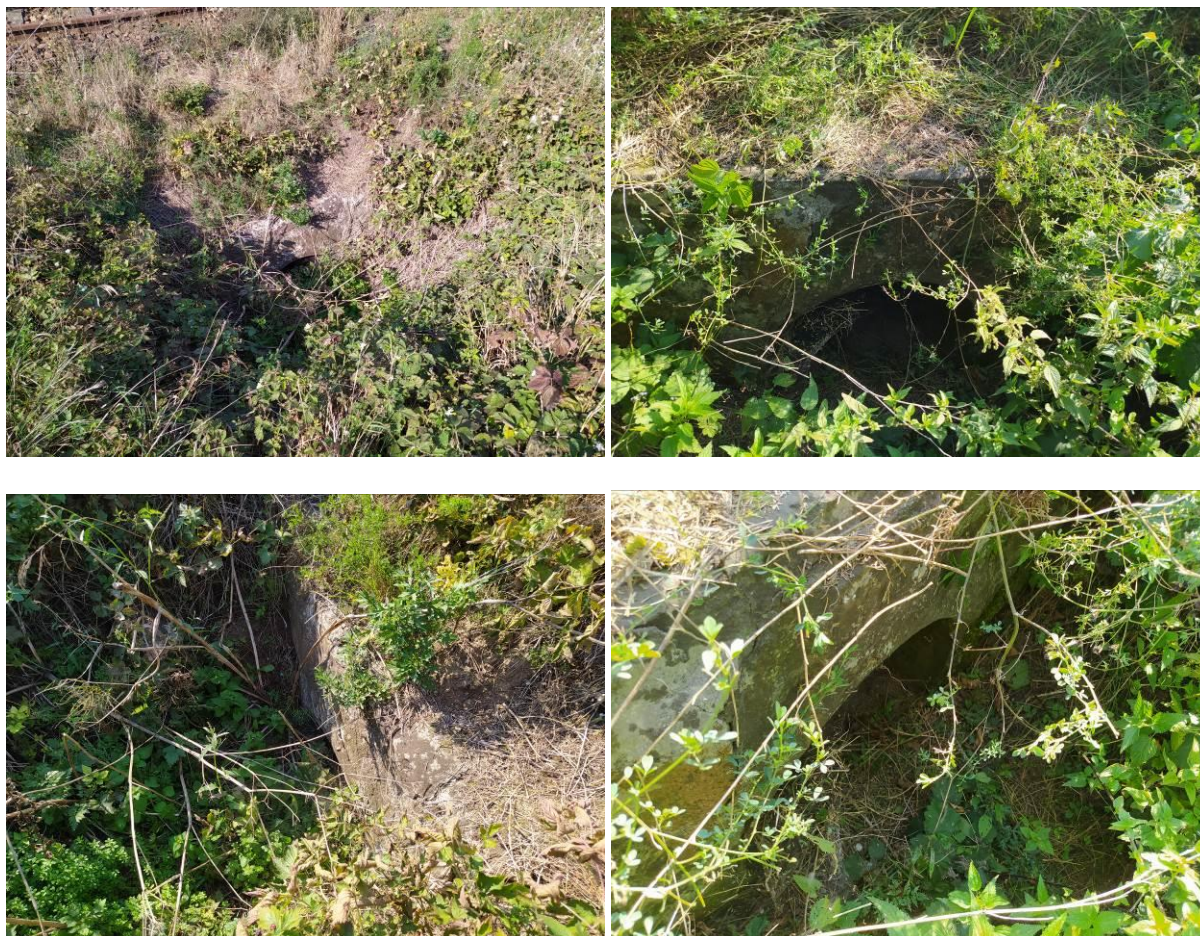
Fot. 5.4.1. Widoczne zanieczyszczenia, brak gzymsów i wegetacja roślinności.

Stan techniczny ścian czołowych przepustu jest **niedostateczny (ocena 2/5)**.

- brak gzymsów,
- wegetacja roślinności, zanieczyszczenia ziemią na ścianach czołowych,
- ściany czołowe są za niskie,
- ubytki spoin pomiędzy blokami kamiennymi.

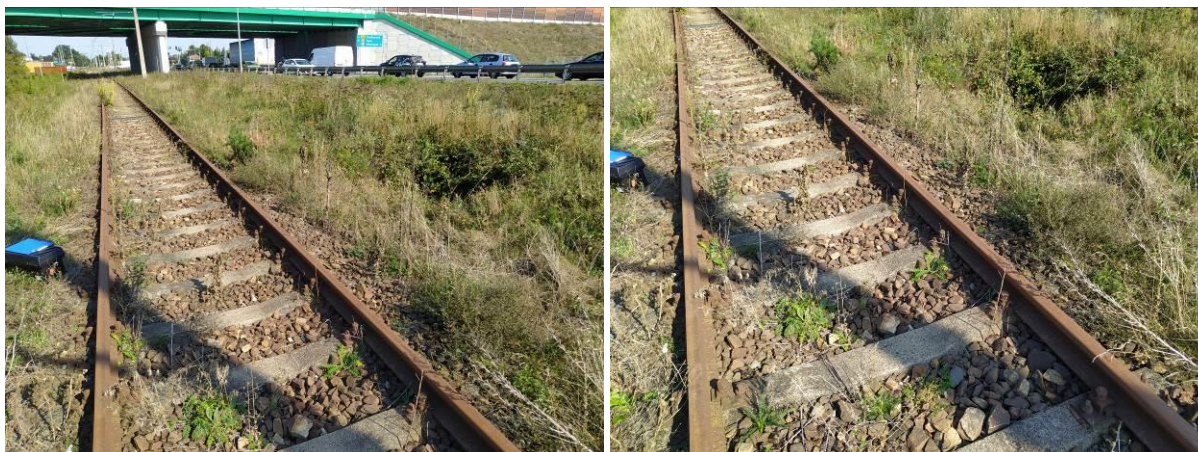
Fot. 5.6.1. Widok na nawierzchnię na obiekcie.

Stan nawierzchni na przepuście jest **niedostateczny (ocena 2/5)**.

- zanieczyszczenia tłucznia,
- ubytki podsypki tłuczniowej,
- odsłonięte podkłady strunobetonowe,
- wegetacja roślinności.

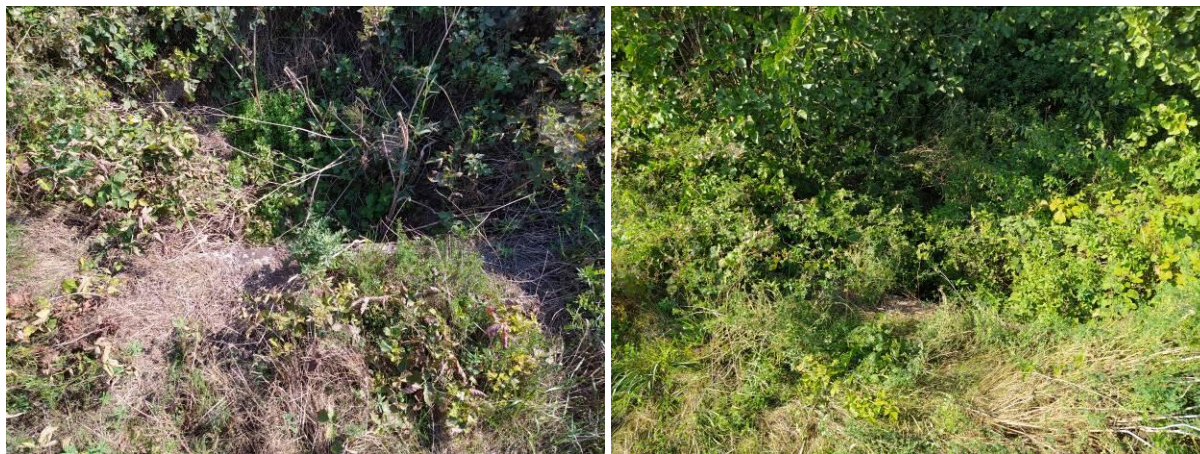
Fot. 5.8.1. Widoczna stan skarp na wlocie i wylocie przepustu.

Stan skarp w rejonie obiektu jest **niedostateczny (ocena 2/5)**.

- wegetacja roślinności trawiastej,
- regulacja skarp nie możliwa do oceny,
- porośnięte koryto rowu.
