Protokół

okresowej kontroli co najmniej raz w roku stanu technicznego kolejowego obiektu
inżynierskiego – **przepustu**

Nr protokołu	IRAJ-2024-ZAD-2-80	Data kontroli	2024.06.22
Imię i nazwisko kontrolującego	mgr inż. Robert Drgas	Nr uprawnień	WKP/0311/OWOM/13

DANE EWIDENCYJNO – INWENTARZOWE			
Nr ewidencyjny	223015717	Konstrukcja ustroju nośnego	rurowy betonowy
Nr i nazwa linii kolejowej	245 Aleksandrów Kujawski - Ciechocinek	Ilość przęseł	1
Km linii kolejowej	4.139	Ilość torów	1
Rodzaj obiektu	Przepust	Długość: obiektu [L] / eksploatacyjna [Le]	7.20 m/ 7.20 m
Rok budowy / rok ostatniego remontu	1900 / -	Światło poziome [Lo]	60 cm
Przeszkoda	rów	Wysokość w świetle [ho]	60 cm
Zarządca obiektu: PKP Polskie Linie Kolejowe S.A.

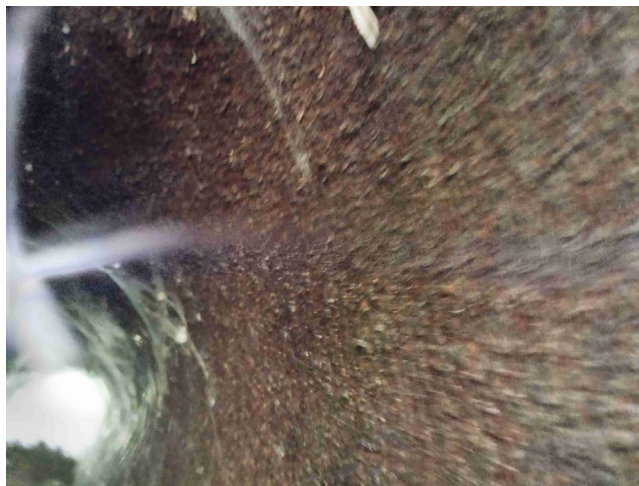
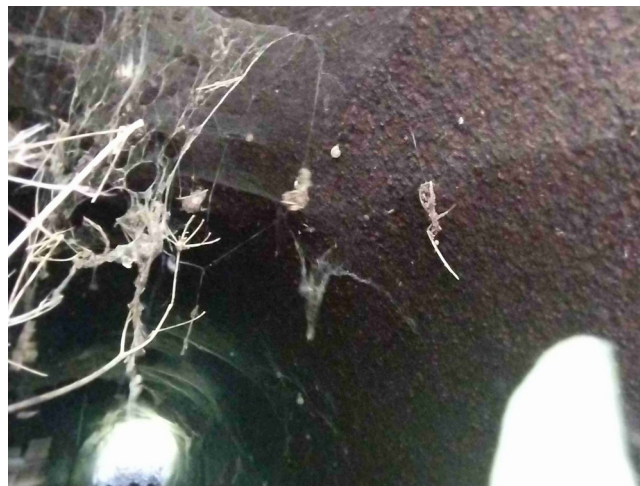
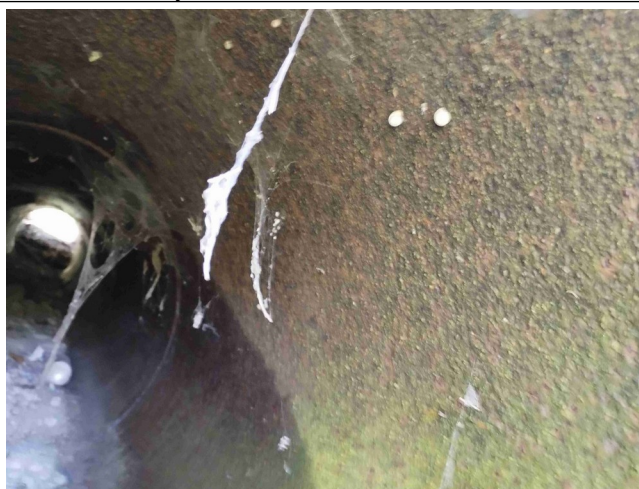
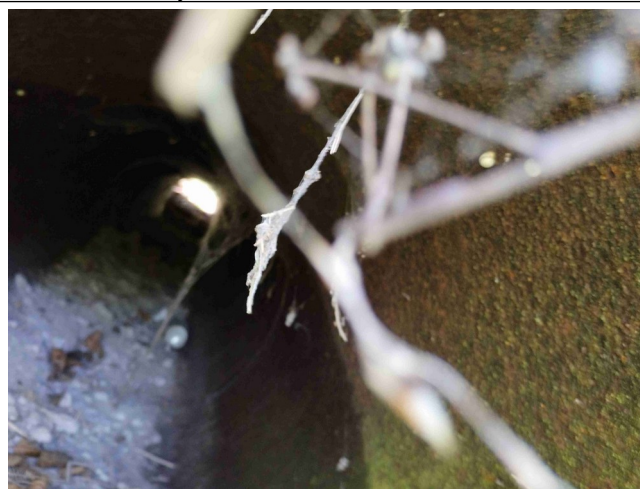
2. Płyta górna, przęsło lub sklepienie	OCENA 0/0
Opis uszkodzeń elementu Dział II K.U.: nie dotyczy.	
Dokumentacja fotograficzna lub rysunkowa uszkodzeń elementu: -	
3. Ściany przepustu	OCENA 0/0
Opis uszkodzeń elementu - Dział IV K.U.: nie dotyczy.	
Dokumentacja fotograficzna lub rysunkowa uszkodzeń elementu: -	
4. Płyta denna i fundamenty	OCENA 2/5
Opis uszkodzeń elementu - Dział II K.U.: osiadanie części przelotowej w połowie rozpiętości (S-PRZEM).	
Dokumentacja fotograficzna lub rysunkowa uszkodzeń elementu:	
5. Elementy rurowe	OCENA 2/5
Opis uszkodzeń elementu - Dział II K.U.:	
- korozja elementów żeliwnych (S-KS),	
- odkształcenia części przelotowej przepustu w wyniku osiadań (S-DEF),.	
Dokumentacja fotograficzna lub rysunkowa uszkodzeń elementu:

Fot. 6.1 Elementy rurowe – widok 1

Fot. 6.2 Elementy rurowe – widok 2

Fot. 6.3 Elementy rurowe – widok 3

Fot. 6.4 Elementy rurowe – widok 4

- należy sporządzić dokumentację projektową i wykonać przebudowę obiektu lub jego likwidację.

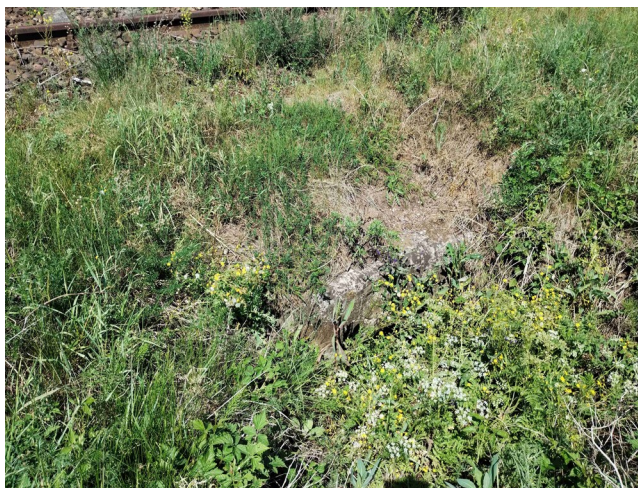
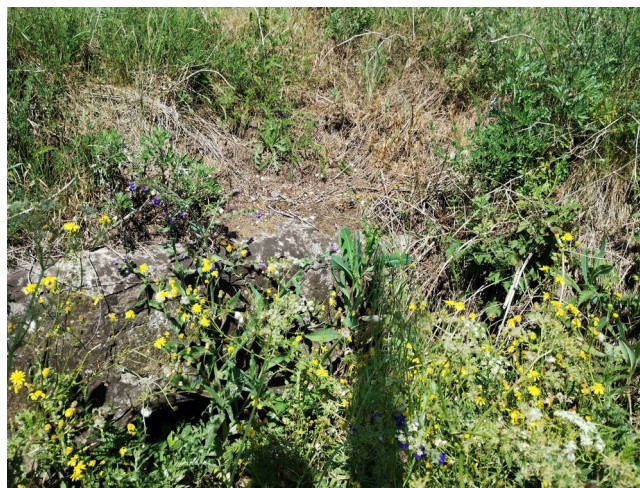
7. Głowica wlotowa

OCENA 3/5

Opis uszkodzeń elementu - Dział IV K.U.: - wegetacja roślin (K-WR),

- ubytki i uszkodzenia spoin (K-USP),

- osunięcia mas ziemnych (obsypujący się przez głowicę grunt nasypowy) (UO-OMZ),

- ubytki materiału (K-U),

Fot. 7.1 Głowica wlotowa – widok 1

Fot. 7.2 Głowica wlotowa – widok 2

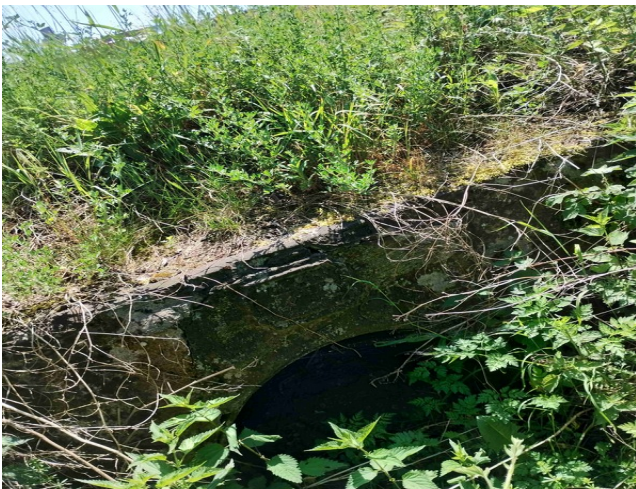
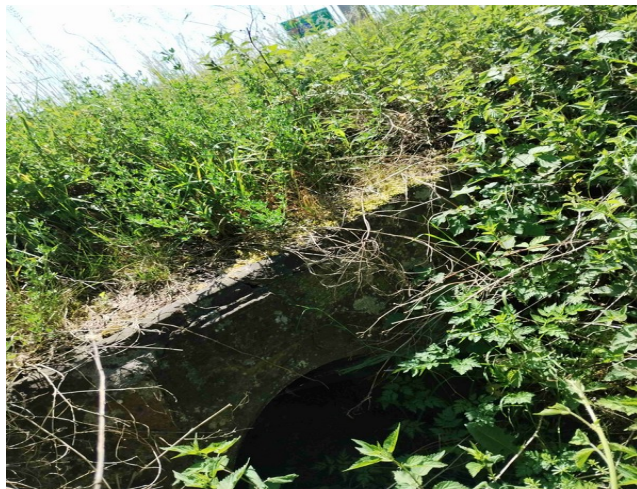
<p>Fot. 8.1 Głowica wylotowa – widok 1</p>	<p>Fot. 8.2 Głowica wylotowa – widok 2</p>

8. Głowica wylotowa	OCENA 3/5
<p>Opis uszkodzeń elementu - Dział IV K.U.:</p> <ul style="list-style-type: none"> - ubytki i uszkodzenia spoin (K-USP), - osunięcia mas ziemnych (obsypujący się przez głowicę grunt nasypowy) (UO-OMZ), - ubytki materiału (K-U), - wegetacja roślin (K-WR),. 	
<p>Dokumentacja fotograficzna lub rysunkowa uszkodzeń elementu:</p>

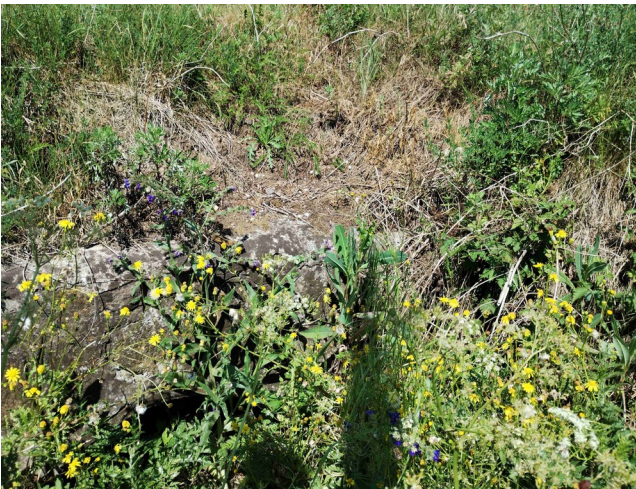
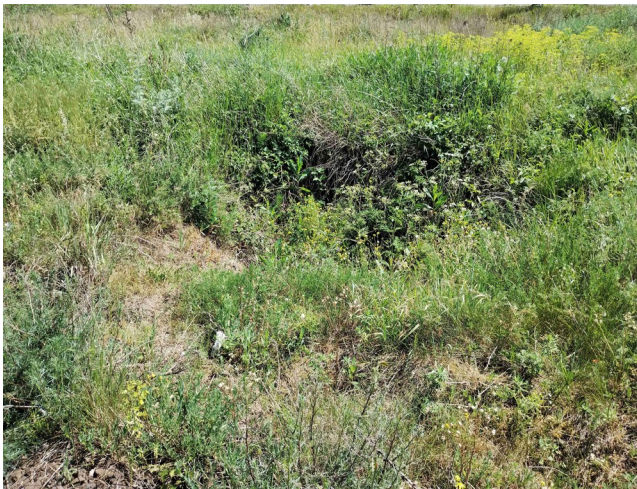
<p>Fot. 11.1 Nasypy i skarpy – widok 1.</p>	<p>Fot. 11.2 Nasypy i skarpy – widok 2.</p>

11. Nasypy i skarpy	OCENA 2/5
<p>Opis uszkodzeń elementu - Dział VII K.U.: - wegetacja roślinności (UO-WR!),</p> <ul style="list-style-type: none"> - osunięcia mas ziemnych (UO-OMZ),. 	
<p>Dokumentacja fotograficzna lub rysunkowa uszkodzeń elementu:</p>

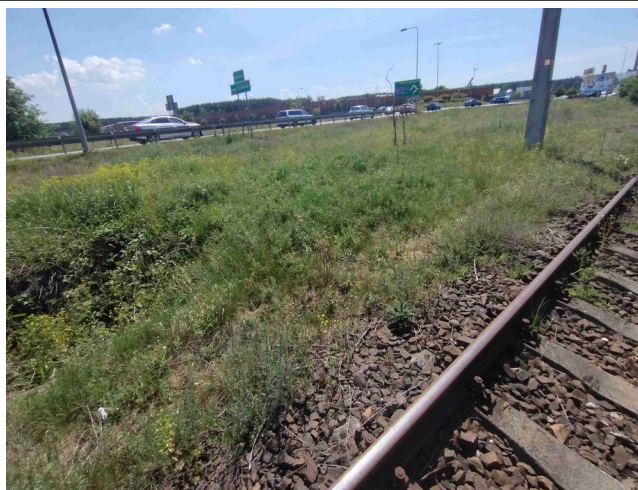
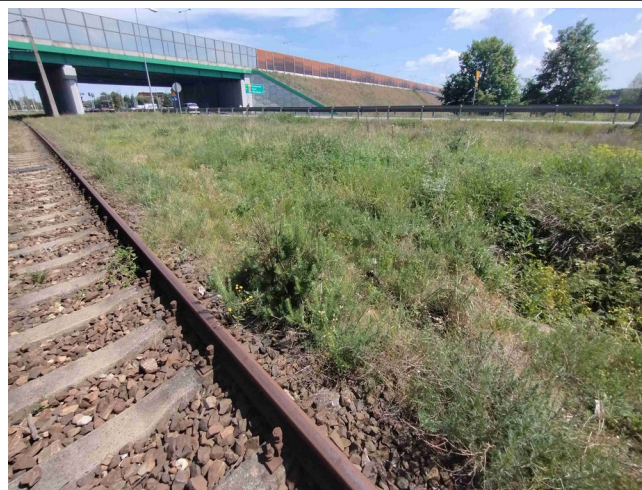
12. Koryto ciek	OCENA 2/5
<p>Opis uszkodzeń elementu - Dział VII K.U.: wegetacja roślinności (UO-WR!).</p>	
<p>Dokumentacja fotograficzna lub rysunkowa uszkodzeń elementu:</p>

Fot. 12.1 Koryto ciek – widok 1.

Fot. 12.2 Koryto ciek – widok 2.
