Protokół

okresowej kontroli co najmniej raz w roku stanu technicznego kolejowego obiektu inżynierskiego – przepustu

Nr protokołu	IRAJ-2024-ZAD-2-81	Data kontroli	2024.06.22
Imię i nazwisko kontrolującego	mgr inż. Robert Drgas	Nr uprawnień	WKP/0311/OWOM/13

Nr ewidencyjny	223015718	Konstrukcja ustroju nośnego	plytowy żelbetowy
Nr i nazwa linii kolejowej	245 Aleksandrów Kujawski - Ciechocinek	Ilość przęseł	1
Km linii kolejowej	4.621	Ilość torów	1
Rodzaj obiektu	Przepust	Długość: obiektu [L] / eksploatacyjna [Le]	7.50 m/ 7.50 m
Rok budowy / rok ostatniego remontu	1900 / -	Światło poziome [Lo]	180 cm
Przeszkoda	rów	Wysokość w świetle [ho]	215 cm

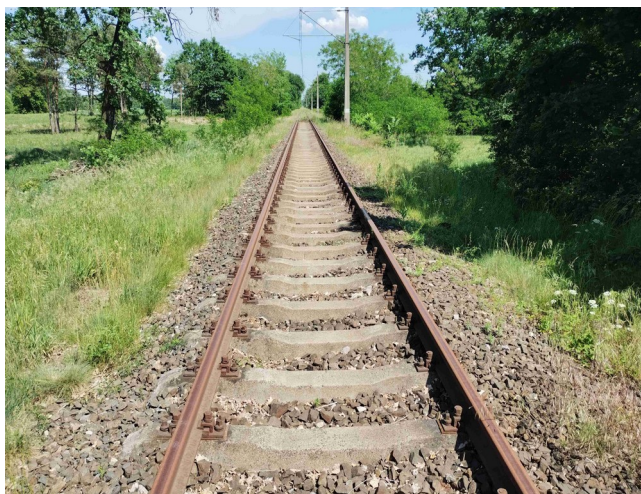
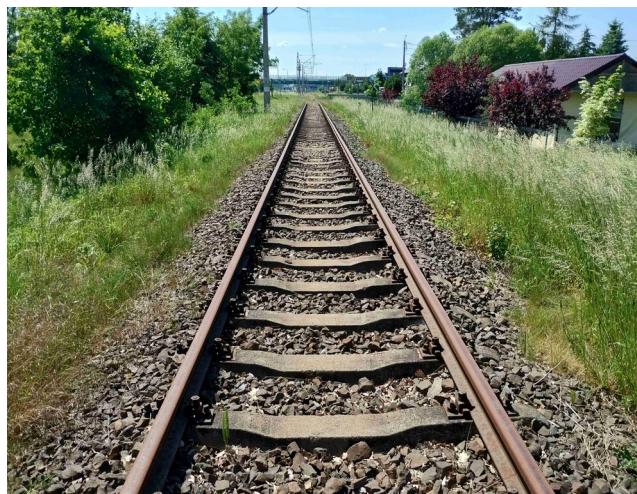
OCENA 3/5

Opis uszkodzeń elementu - Dział VII K.U.: uszkodzenia stref przejściowych (UO-SP).

Fot. 1.1 Strefy przejściowe – widok 1

Fot. 1.2 Strefy przejściowe – widok 2

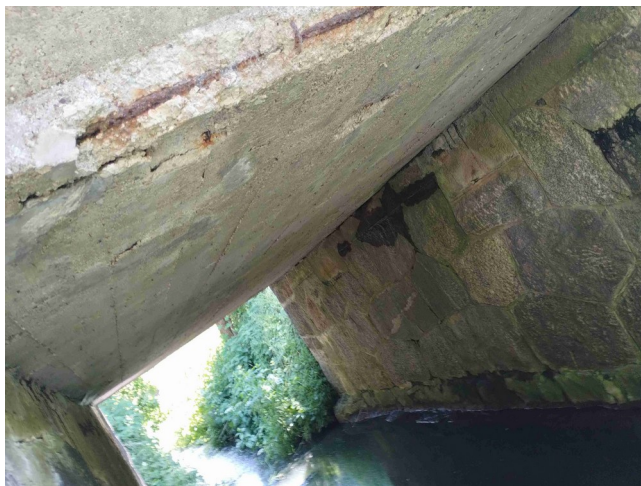
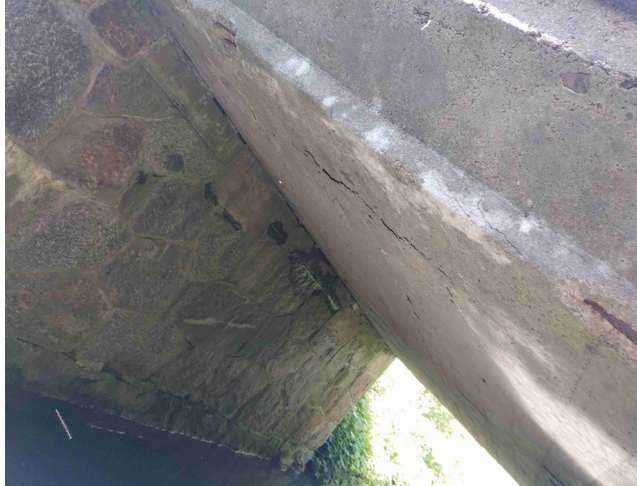
OCENA 3/5

- korozja zbrojenia (B-KZ),
- ubytki betonu (B-U),
- spękania powierzchniowe (B-SP).

Fot. 2.1 Płyta górna – widok 1

Fot. 2.2 Płyta górna – widok 2

Uszkodzenia, które mogą spowodować nadmierne pogorszenie właściwości użytkowych i sprawności technicznej obiektu: ubytki spoin w elementach kamiennych i ceglanych, korozja zbrojenia.

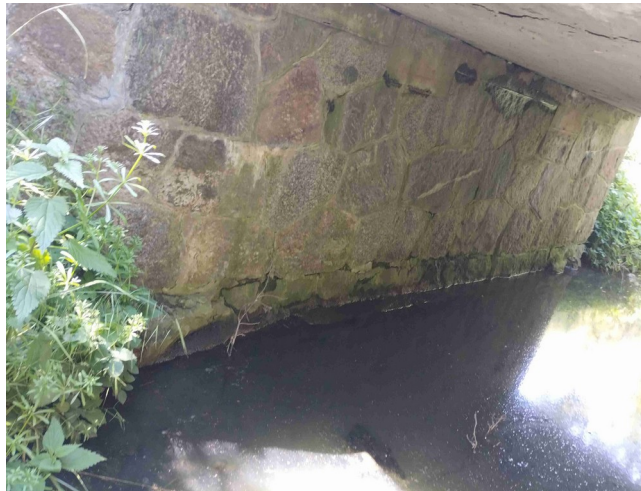
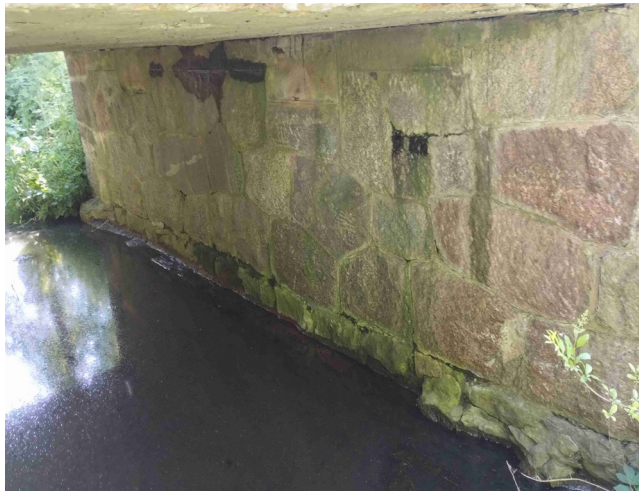
3. Ściany przepustu	OCENA 3/5
Opis uszkodzeń elementu - Dział IV K.U.:	
<ul style="list-style-type: none"> - ubytki i uszkodzenia spoin (K-USP), - wegetacja roślin - osady biologiczne (K-WR), - zacieki i wykwyty (K-ZW). 	
Dokumentacja fotograficzna lub rysunkowa uszkodzeń elementu:

Fot. 3.1 Ściany przepustu – widok 1	Fot. 3.2 Ściany przepustu – widok 2

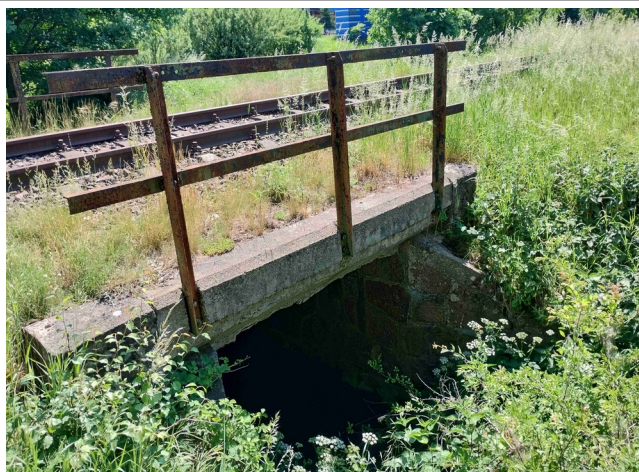
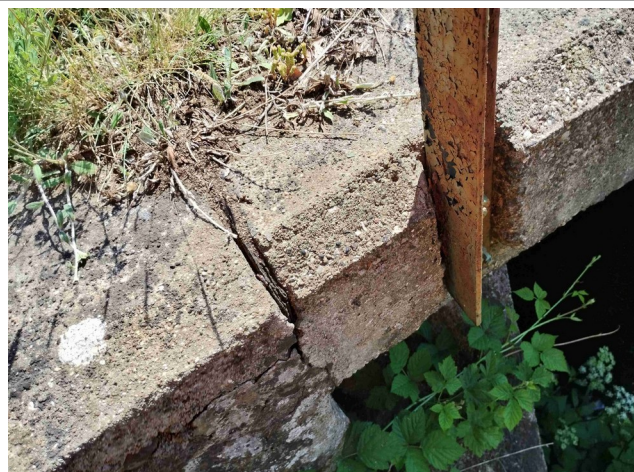
7. Głowica wlotowa	OCENA 3/5
Opis uszkodzeń elementu - Dział IV K.U.:	
<ul style="list-style-type: none"> - wegetacja roślin - osady biologiczne, mchy, porosty (K-WR), - ubytki i uszkodzenia spoin (K-USP), - nienormatywne balustrady (UW-S-U), - uszkodzenia powłok antykorozyjnych balustrad (UW-S-UZA), - uszkodzenia elementów zamocowań (UW-S-EZ). 	
Dokumentacja fotograficzna lub rysunkowa uszkodzeń elementu:

Fot. 7.1 Głowica wlotowa – widok 1

Fot. 7.2 Głowica wlotowa – widok 2

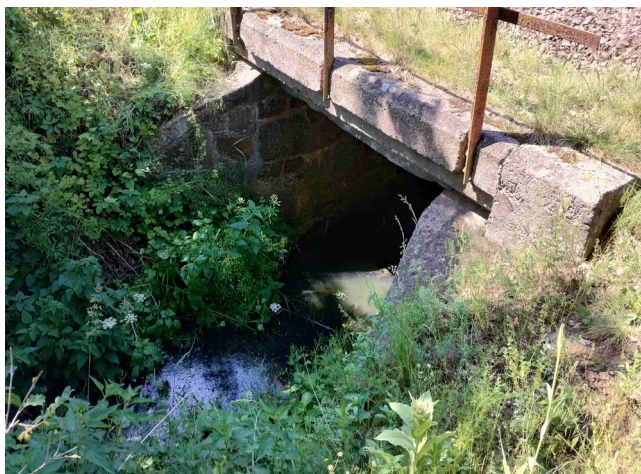
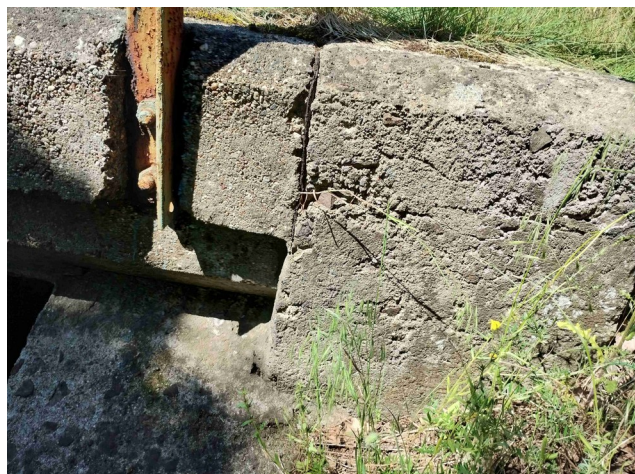
OCENA 3/5

- wegetacja roślin - osady biologiczne, mchy, porosty (K-WR),
- ubytki i uszkodzenia spoin (K-USP),
- nienormatywne balustrady (UW-S-U),
- uszkodzenia powłok antykorozyjnych balustrad (UW-S-UZA).

Fot. 8.1 Głowica wylotowa – widok 1

Fot. 8.2 Głowica wylotowa – widok 2

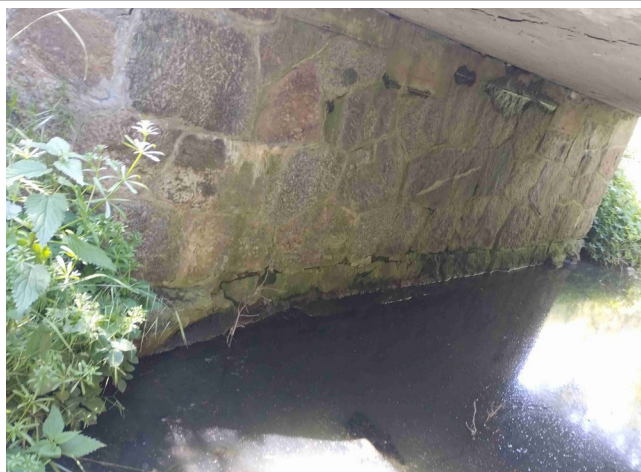
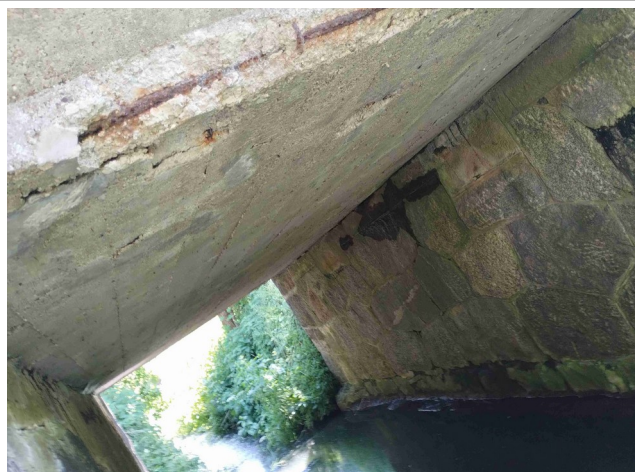
OCENA 3/5

Opis uszkodzeń elementu - Dział V K.U.: uszkodzenia izolacji przeciwwodnych (USIP).

Fot. 9.1 Uszkodzenia izolacji – widok 1.

Fot. 9.2 Uszkodzenia izolacji – widok 2.

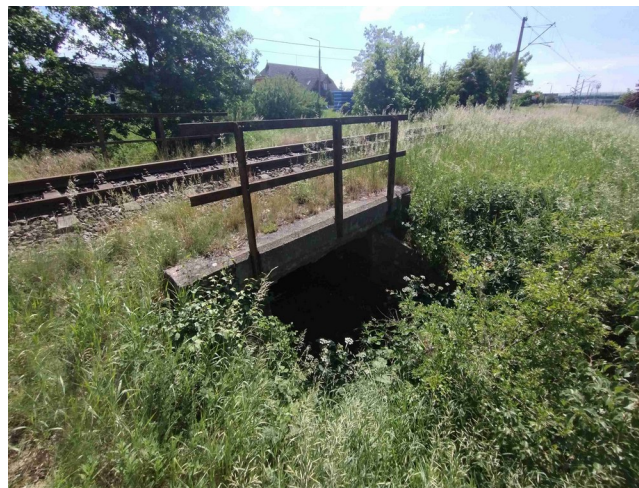
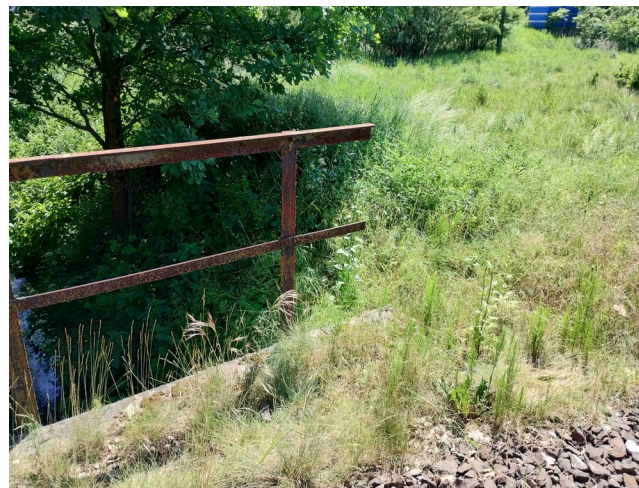
11. Nasypy i skarpy	OCENA 3/5
Opis uszkodzeń elementu - Dział VII K.U.: - wegetacja roślinności (UO-WR!).	
Dokumentacja fotograficzna lub rysunkowa uszkodzeń elementu:

Fot. 11.1 Nasypy i skarpy – widok 1.

Fot. 11.2 Nasypy i skarpy – widok 2.

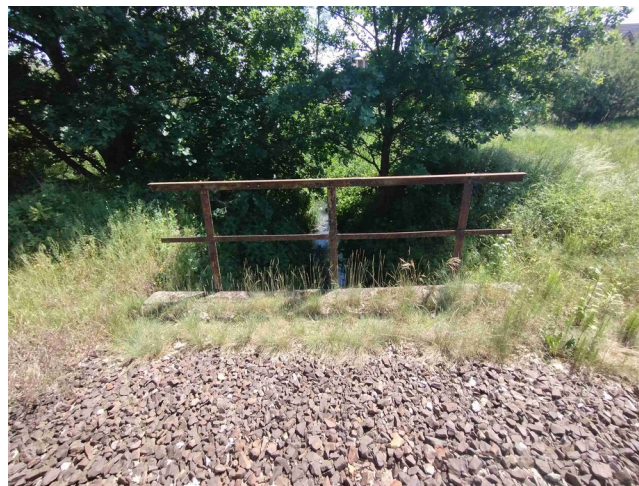
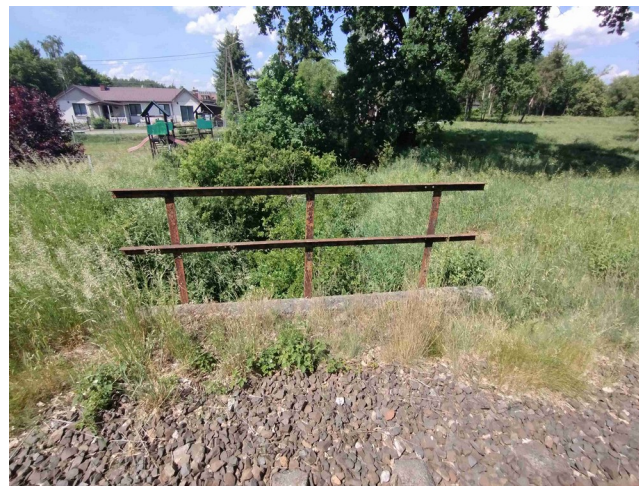
12. Koryto ciek	OCENA 2/5
Opis uszkodzeń elementu - Dział VII K.U.: - wymycia dna w okolicach podpór (UO-WD), - wegetacja roślinności (UO-WR!).	
Dokumentacja fotograficzna lub rysunkowa uszkodzeń elementu:

Fot. 12.1 Koryto ciek – widok 1.

Fot. 12.2 Koryto ciek – widok 2.
