STADIUM:	<b>PRZEGLĄD SPECJALNY</b>
TYTUŁ PROJEKTU:	<b>PRZEGLĄD SPECJALNY PRZEPUSTU KOLEJOWEGO W KM 6,507 LINII KOLEJOWEJ NR 245 ALEKSANDRÓW KUJAWSKI - CIECHOCINEK</b>
LOKALIZACJA OBIEKTU:	województwo: kujawsko - pomorskie, powiat: aleksandrowski, Jednostka ewidencyjna: 040102_1, Miasto Ciechocinek Obręb: 0001 Miasto Ciechocinek Numery działek ewidencyjnych: 396/64
ADRES OBIEKTU:	km 6,507 linii kolejowej nr 245 Aleksandrów Kujawski - Ciechocinek
KATEGORIA OBIEKTU:	<b>XXVIII – drogowe i kolejowe obiekty mostowe</b>
BRANŻA:	<b>Mostowa</b>
INWESTOR:	<b>PKP Polskie Linie Kolejowe S.A. Zakład Linii Kolejowych w Bydgoszczy ul. Zygmunta Augusta 1 85-082 Bydgoszcz</b>

Gdynia, listopad 2023 r.

Przedmiotem opracowania jest obiekt inżynierski znajdujący się w km 6,507 linii kolejowej nr 245 Aleksandrów Kujawski - Ciechocinek na terenie Zakładu Linii Kolejowych w Bydgoszczy.

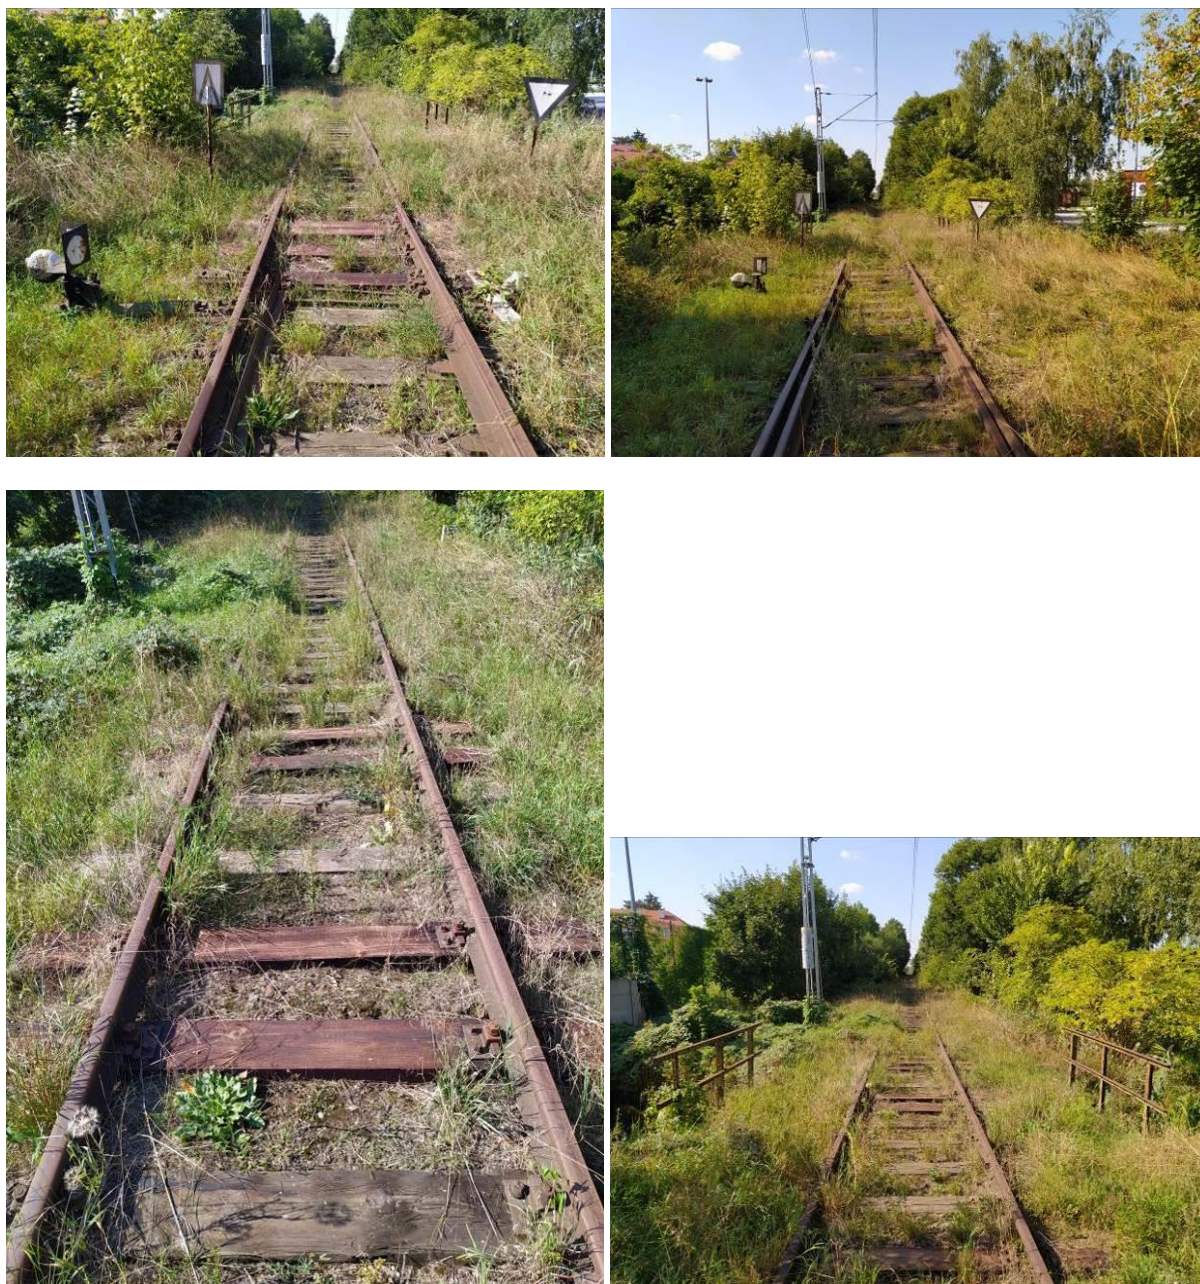
Stan techniczny dojazdów do obiektu jest **niedostateczny (ocena 2/5)**.

- zanieczyszczenia tłucznia,
- ubytki podsypki tłuczniowej,
- odsłonięte podkłady drewniane,
- degradacja podkładów drewnianych,

- wegetacja roślinności.

Fot. 5.2.1. Widoczne ubytki tłucznia, wegetacja roślinności. Strefy przejściowe dobrze zagęszczone bez odkształceń. Degradacja podkładów drewnianych.

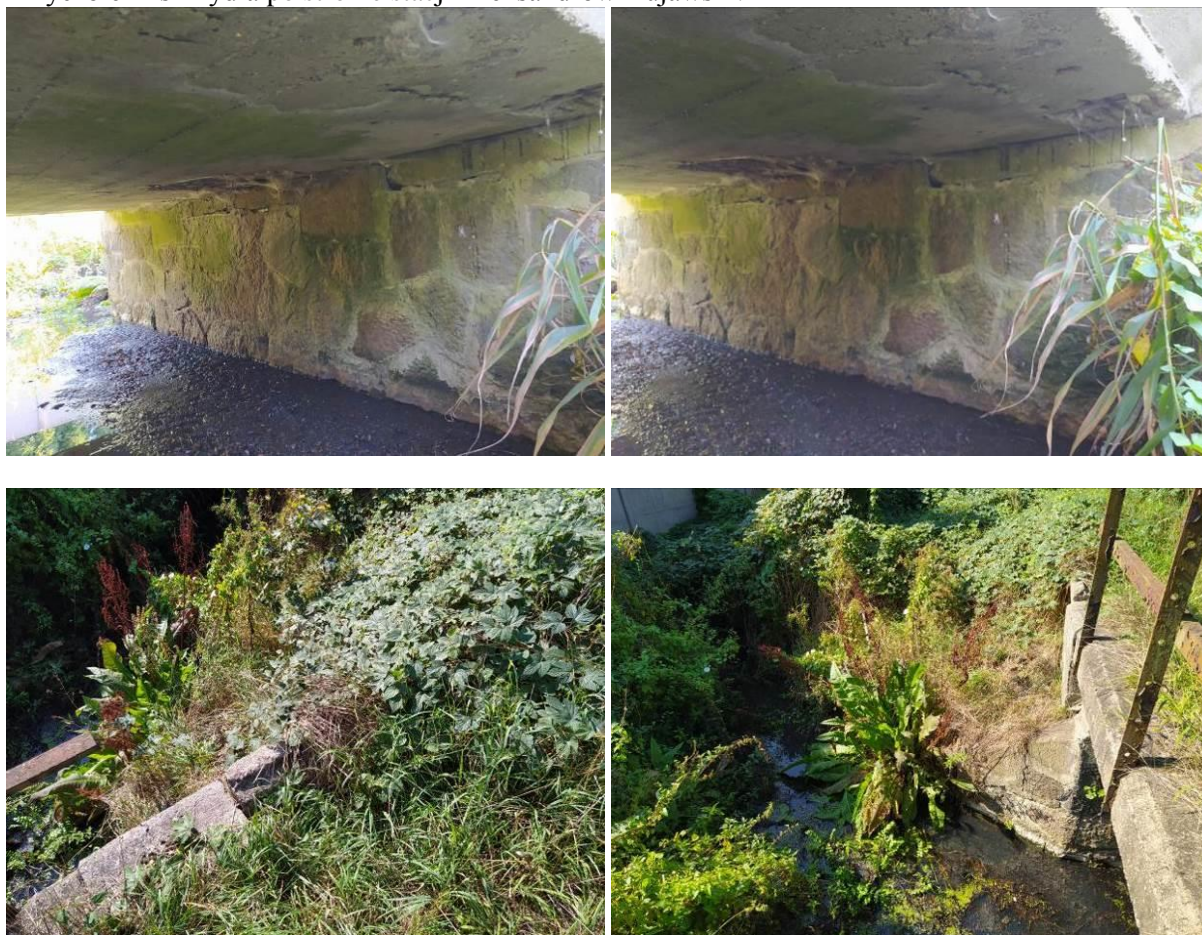
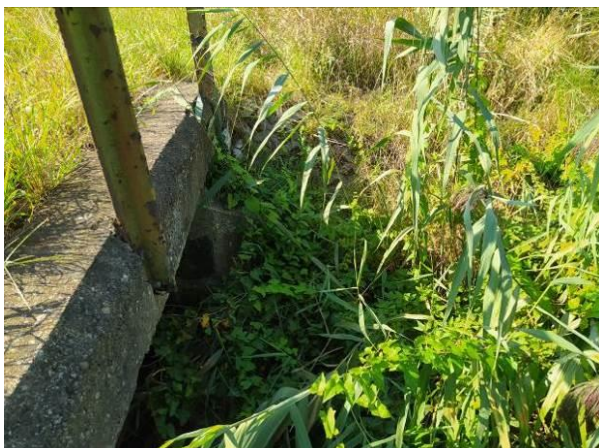
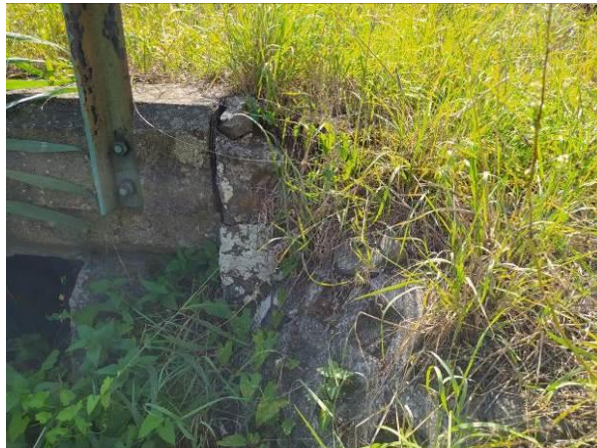
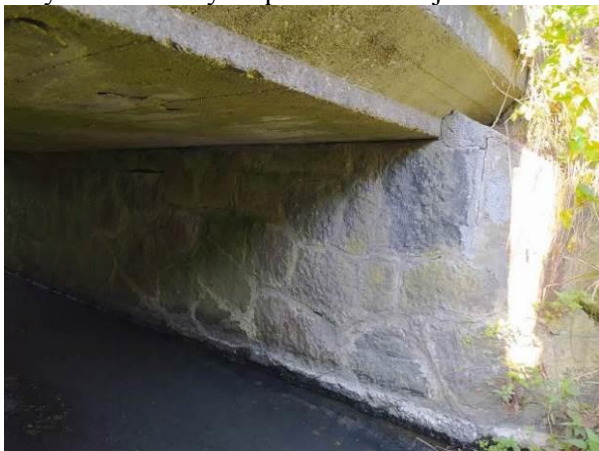
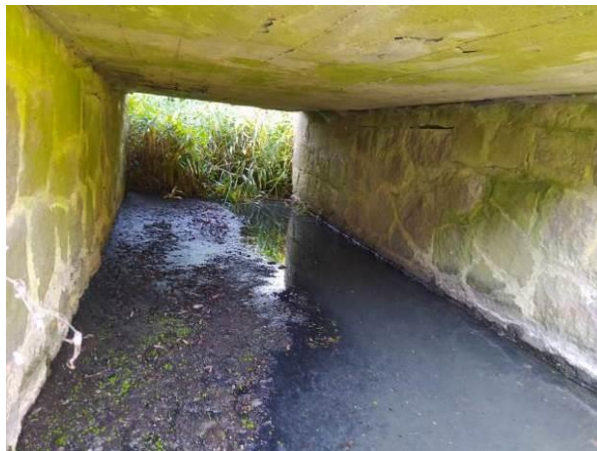
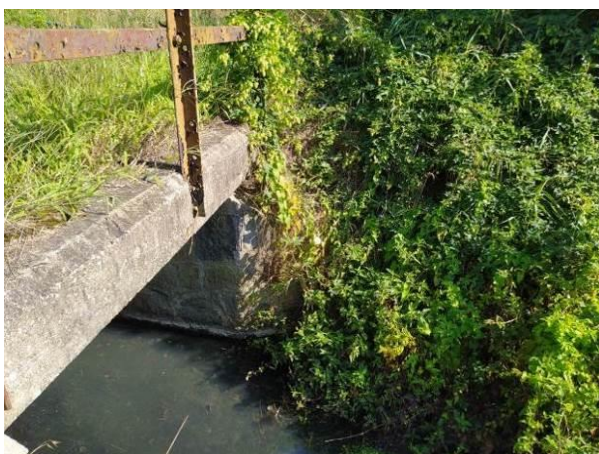
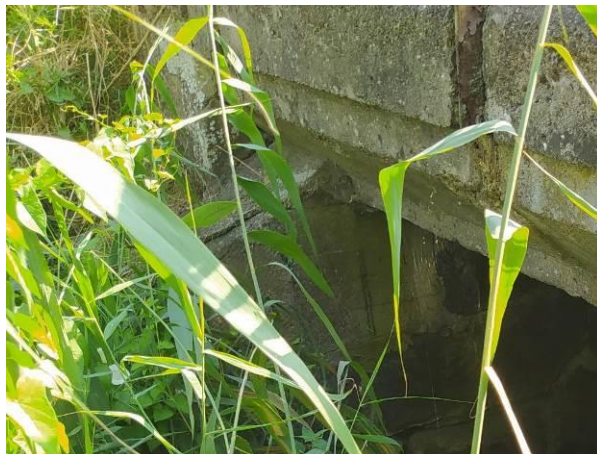
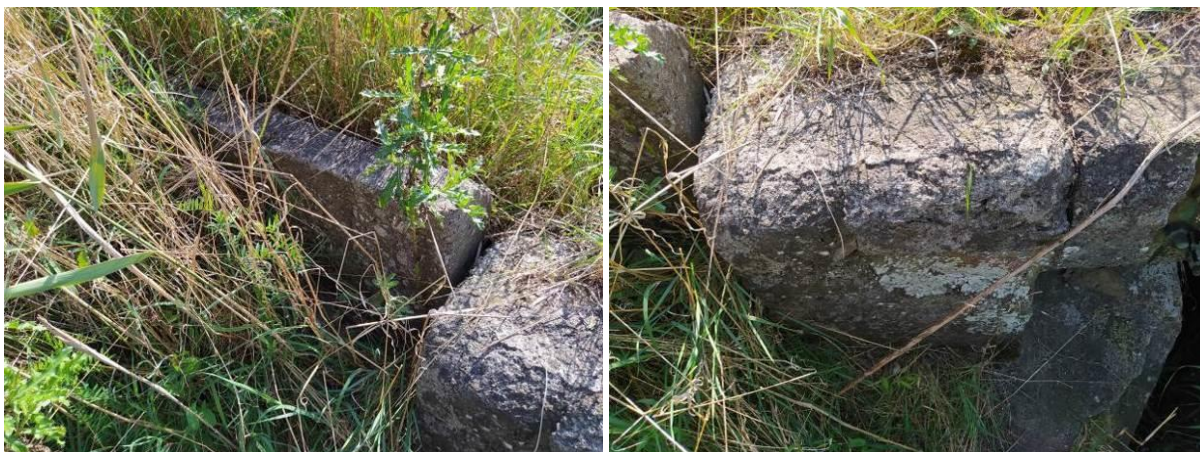
Stan techniczny ścian przyczółków i skrzydeł przepustu jest **dostateczny (ocena 3/5)**.

- ubytki wypełnienia spoin pomiędzy elementami kamiennymi,
- zanieczyszczenia,
- nalot organiczny,

- zacieki,
- korozja i ubytki betonu skrzydeł na przedłużeniu przęsła,
- przemieszczenia ścianek oporowych na przedłużeniu przęsła,
- wegetacja roślinności na skrzydłach,
- stan przyczółka i skrzydeł poniżej poziomu wody niemożliwy do oceny.

- ubytki wypełnienia spoin pomiędzy elementami kamiennymi,
- zanieczyszczenia,
- nalot organiczny,
- zacieki,
- korozja i ubytki betonu skrzydeł na przedłużeniu przęsła,
- przemieszczenia ścianek oporowych na przedłużeniu przęsła,
- wegetacja roślinności na skrzydłach,
- stan przyczółka i skrzydeł poniżej poziomu wody niemożliwy do oceny.

Fot. 5.3.1. Widoczny stan techniczny przyczółków i skrzydeł przepustu po stronie stacji Aleksandrów Kujawski i Ciechocinek.

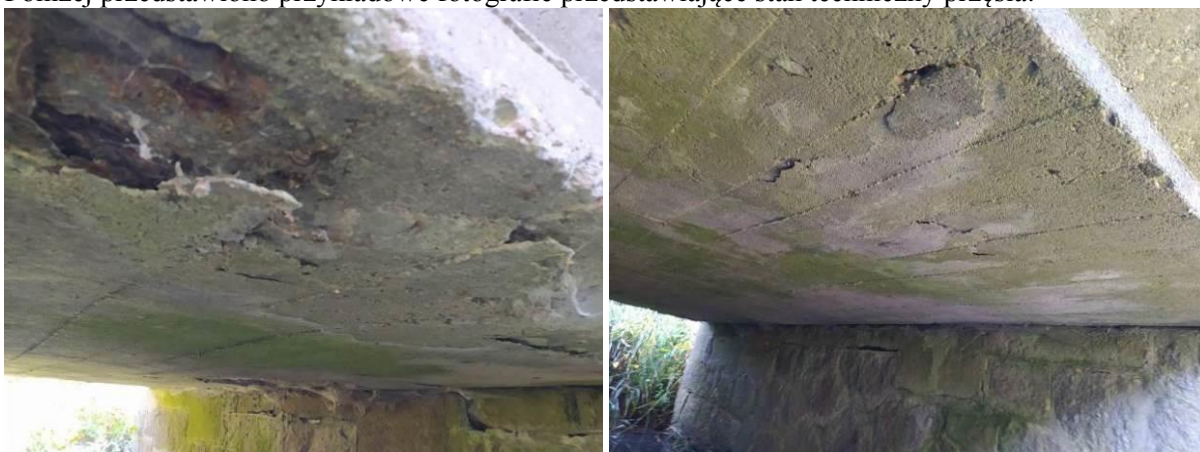
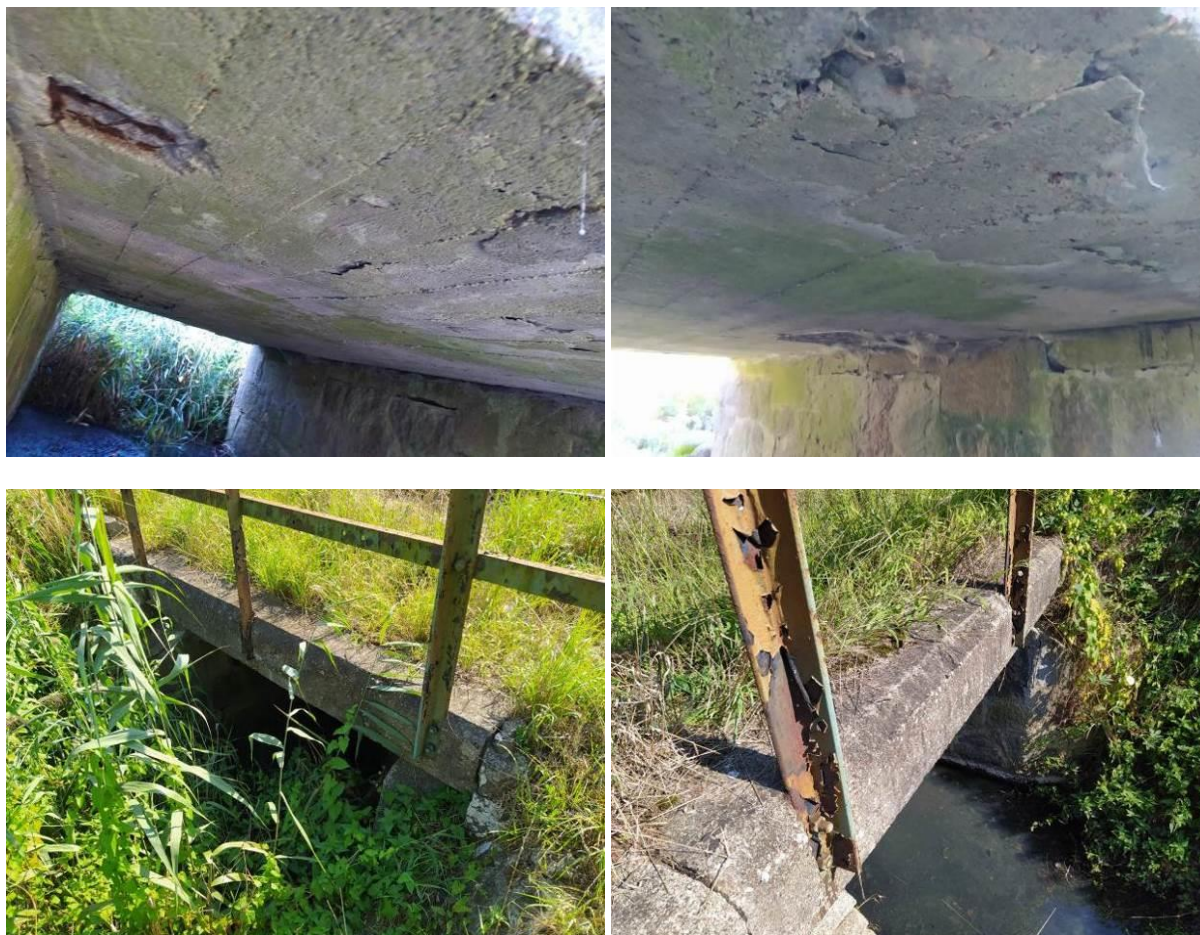
Stan techniczny przęsła jest **niedostateczny (ocena 2/5)**.

- ubytki betonu otuliny prętów zbrojeniowych,
- ubytki powierzchniowe i punktowe betonu płyty,
- ubytki krawędziowe betonu płyty,
- niesprawa izolacja płyty pomostowej,
- zacieki, wykwity, wysolenia,
- wegetacja roślinności,
- korozja prętów zbrojeniowych,
- brak zabezpieczenia elementów stalowych w przęśle przed działaniem czynników zewnętrznych jak woda, chlorki, beton nie posiada żadnych właściwości pasywujących,
- niska wytrzymałość betonu na ściskanie.

Fot. 5.4.1. Widoczna ubytki otuliny prętów zbrojeniowych, przecieki, zawilgocenia, wykwyty.

Na spodzie przęsła widoczne zacieki, zawilgocenia, korozja elementów zbrojenia. Widoczne są powierzchniowe zacieki świadczące o nieszczelności izolacji (patrz pkt. 5.4.).

Beton konstrukcji przęsła jest niedostatecznie jednorodny, w dużym stopniu zawilgocony o czym świadczą zacieki oraz przecieki na spodnich częściach płyty nośnej. Struktura betonu wskazuje na znaczący wpływ zawilgocenia.

Stan techniczny izolacji płyty pomostowej jest awaryjny. Izolacja jest zdegradowana i nie spełnia swojej funkcji.

W związku z przedstawionymi w raporcie z przeglądu specjalnego uwagami zaleca się przeprowadzenie przebudowy lub budowy nowego przepustu w miejscu istniejącego. Głównym czynnikiem wpływającym na zalecenie przeprowadzenia przebudowy lub budowy nowego przepustu w miejscu istniejącego jest destrukcja materiału z jakiego jest on wykonany. Płyta pomostowa przepustu wykonana została jako żelbetowa, wytrzymałość betonu płyty oraz stali zbrojeniowej ocenia się jako niską. Ponadto płyta pomostowa posiada znaczne zniszczenia izolacji przeciwwodnej w skutek czego jest zawilgocona, posiada znaczne ubytki otuliny prętów zbrojeniowych w spodniej części. Pręty zbrojeniowe płyty są skorodowane co przyczynia się do zmniejszenia ich średnicy o około 20%. Ściany przyczółków oraz skrzydła wykonane są z ciosów kamiennych murowanych na zaprawę cementową. Na ścianach przyczółków widoczne są miejscowe ubytki zaprawy, co może w konsekwencji wpływać na szybszą degradację podpór. Płyta pomostowa ułożona jest bezpośrednio na przyczółkach kamiennych.

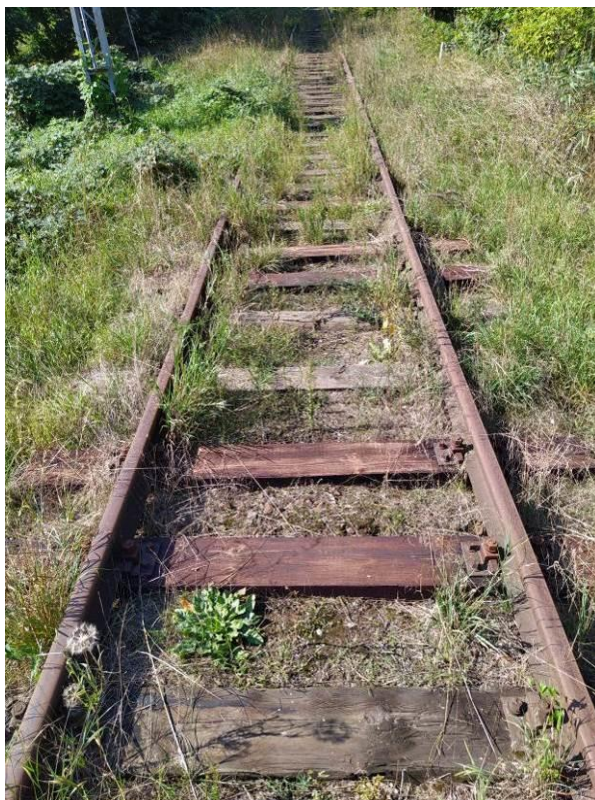
Stan nawierzchni na przepuscie jest **niedostateczny (ocena 2/5)**.

- zanieczyszczenia tłucznia,
- ubytki podsypki tłuczniowej,
- odsłonięte podkłady drewniane,
- degradacja podkładów drewnianych,
- wegetacja roślinności.

Fot. 5.6.1. Widoczne zanieczyszczenia tłucznia, ubytki podsypki tłuczniowej, odsłonięte podkłady drewniane, degradacja podkładów drewnianych, wegetacja roślinności.

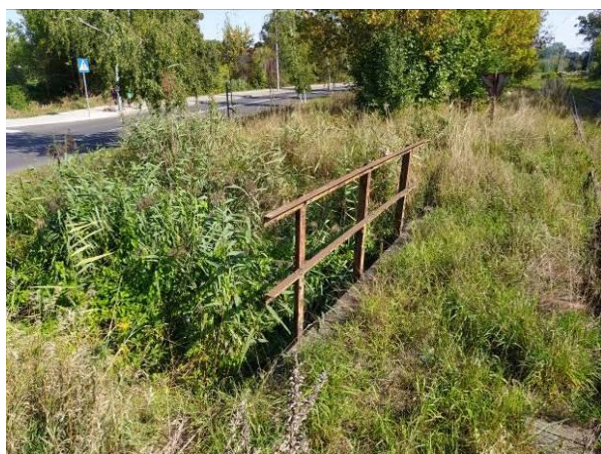
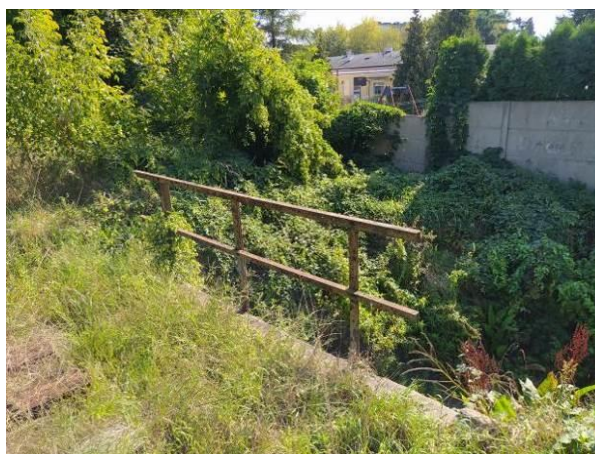
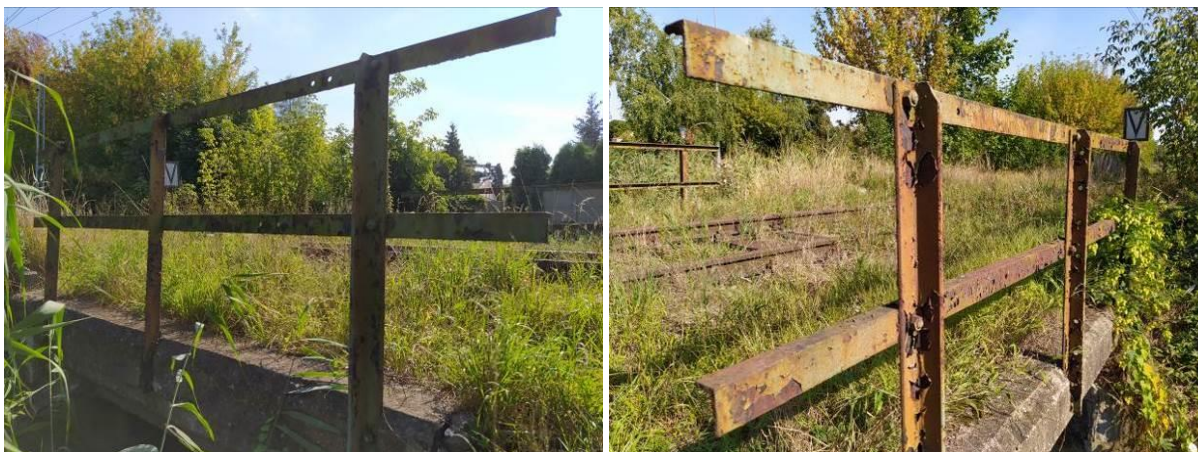
Stan techniczny balustrad jest **dostateczny (ocena 3/5)**.

- ubytki powierzchniowe powłok antykorozyjnych na balustradach,
- korozja powierzchniowa elementów balustrad,
- nienormatywne wypełnienia balustrad.

Fot. 5.7.1. Stan techniczny balustrad.

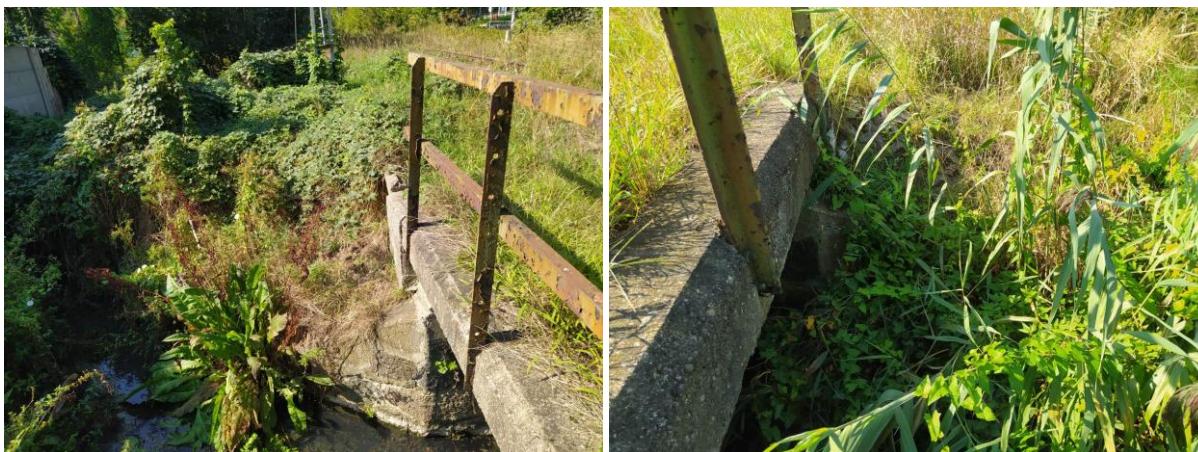
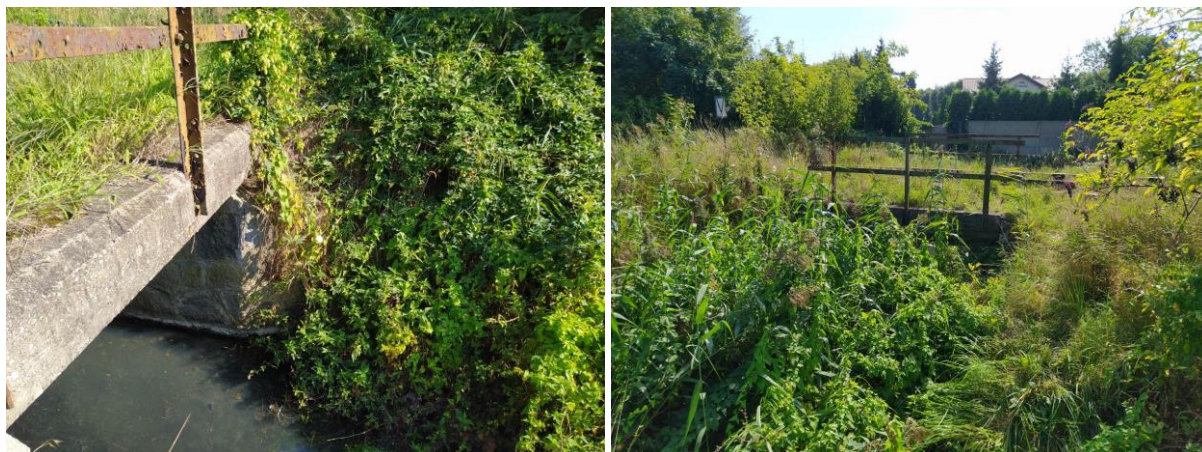
Stan skarp i nasypów w rejonie obiektu jest **dostateczny (ocena 3/5)**.

- wegetacja roślinności trawiastej i wysokiej,
- regulacja skarp nie możliwa do oceny,
- porośnięte koryto cieku za wylotem przepustu,
- ciek wodny zanieczyszczony prawdopodobnie substancjami olejnymi.

Fot. 5.8.1. Widoczna roślinność w obrębie przyczółków i skrzydeł przepustu.
