Protokół

okresowej kontroli co najmniej raz w roku stanu technicznego kolejowego obiektu inżynierskiego – **przepustu**

Nr protokołu	IRAJ-2024-ZAD-2-82	Data kontroli	2024.06.22
Imię i nazwisko kontrolującego	mgr inż. Robert Drgas	Nr uprawnień	WKP/0311/OWOM/13

DANE EWIDENCYJNO – INWENTARZOWE			
Nr ewidencyjny	223015719	Konstrukcja ustroju nośnego	płytowy żelbetowy
Nr i nazwa linii kolejowej	245 Aleksandrów Kujawski - Ciechocinek	Ilość przęseł	1
Km linii kolejowej	5.283	Ilość torów	1
Rodzaj obiektu	Przepust	Długość: obiektu [L] / eksploatacyjna [Le]	7.50 m/ 7.50 m
Rok budowy / rok ostatniego remontu	1900 / -	Światło poziome [Lo]	180 cm
Przeszkoda	rów	Wysokość w świetle [ho]	215 cm
Zarządca obiektu: PKP Polskie Linie Kolejowe S.A.

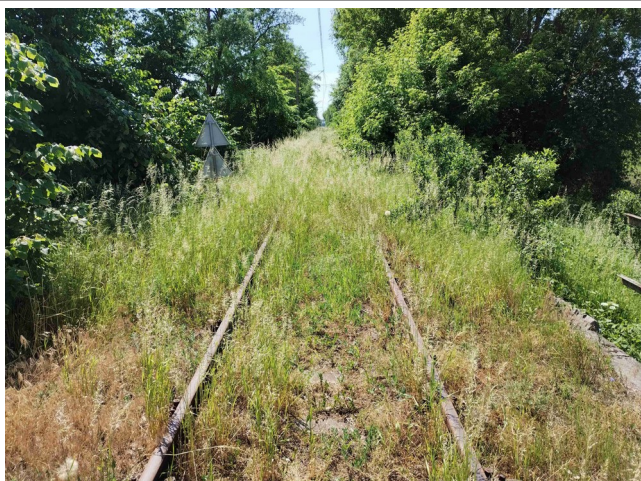
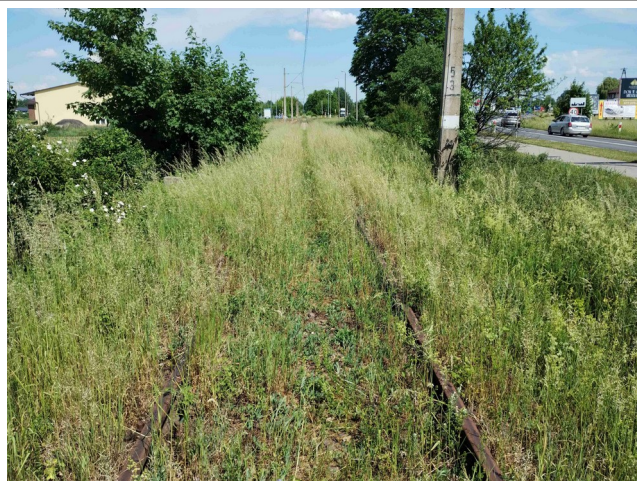
Fot. 1.1 Strefy przejściowe – widok 1

OCENA 2/5

Opis uszkodzeń elementu - Dział VII K.U.: - uszkodzenia stref przejściowych (UO-SP).

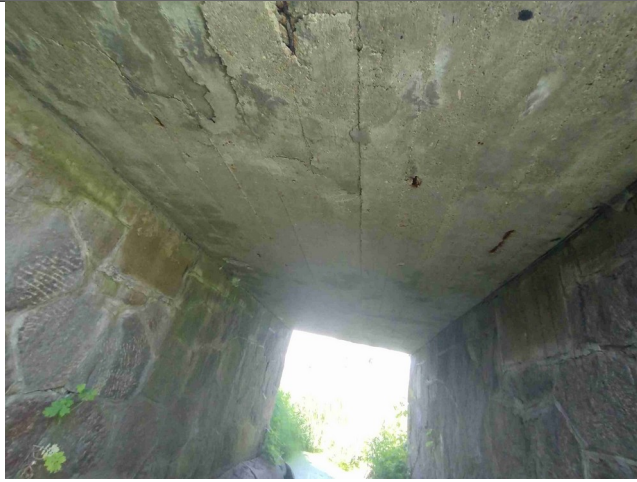
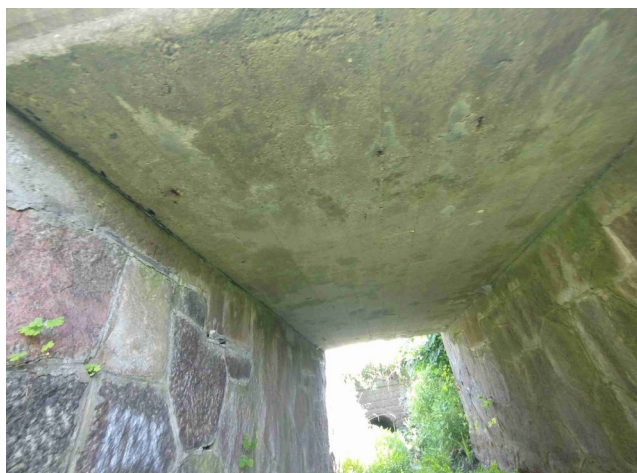
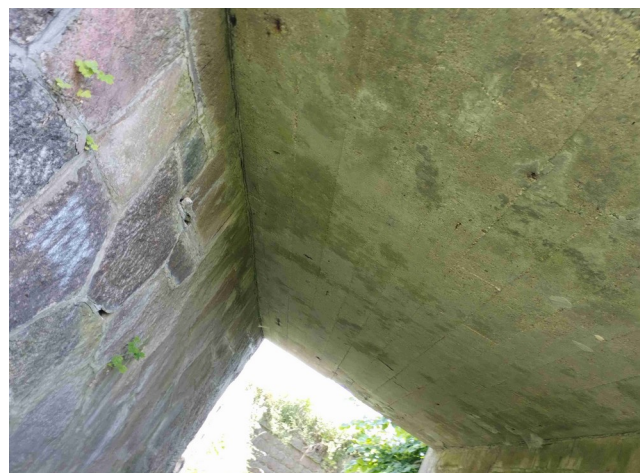
Fot. 2.1 Płyta górna – widok 1

OCENA 3/5

Opis uszkodzeń elementu Dział II K.U:

- rysy (B-R),
- ubytki betonu (B-U),
- zacieki i wykwyty (B-ZW),
- korozja zbrojenia (B-KZ).

Uszkodzenia, które mogą spowodować nadmierne pogorszenie właściwości użytkowych i sprawności technicznej obiektu: korozja zbrojenia.

Przed wznowieniem ruchu kolejowego należy wykonać remont obiektu w oparciu o wykonaną dokumentację projektową oraz wnioski z przeglądu specjalnego.

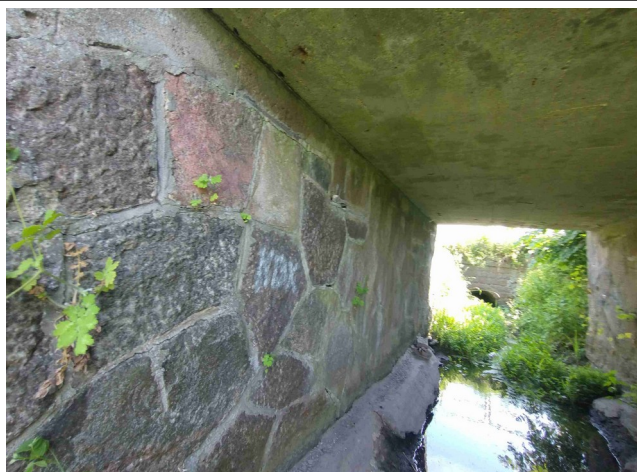
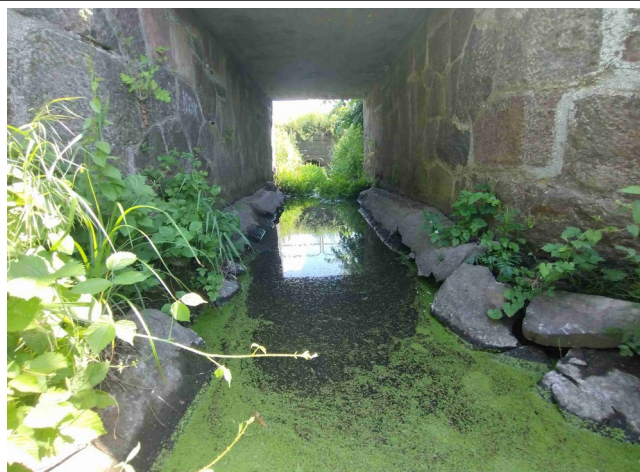
Fot. 3.1 Ściany przepustu – widok 1

OCENA 4/5

Opis uszkodzeń elementu - Dział IV K.U.:

- ubytki i uszkodzenia spoin (K-USP),
- zanieczyszczenia – graffiti (K-Z),
- wegetacja roślin - osady biologiczne (K-WR).

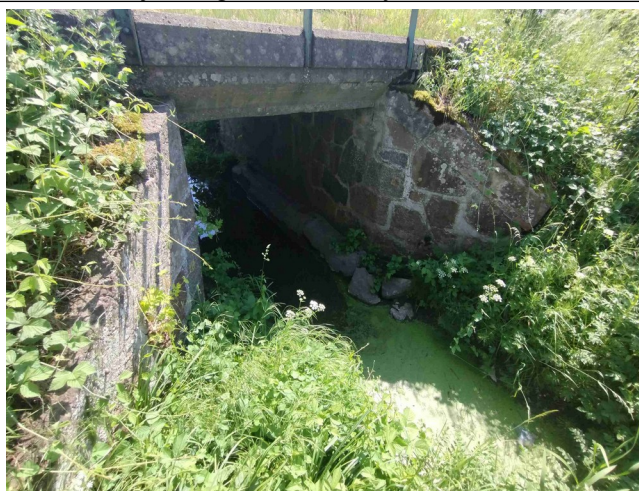
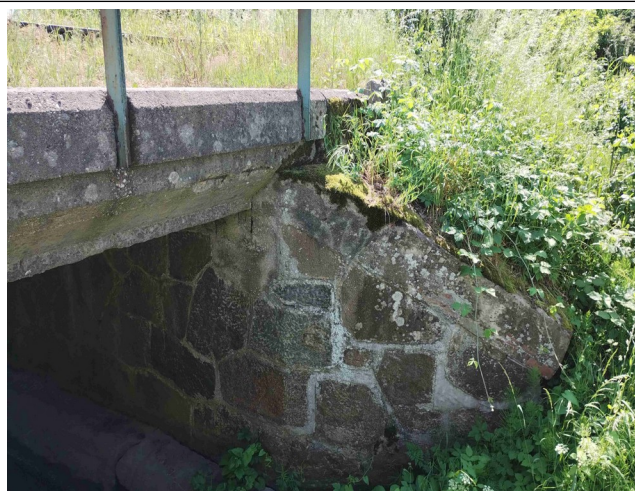
Fot. 7.1 Głowica wlotowa – widok 1

7. Głowica wlotowa	OCENA 2/5
Opis uszkodzeń elementu - Dział IV K.U.: - ubytki i uszkodzenia spoin (K-USP), - nienormatywne balustrady (UW-S-U), - uszkodzenia powłok antykorozyjnych balustrad (UW-S-UZA), - wegetacja roślin - osady biologiczne, mchy, porosty (K-WR).	
Dokumentacja fotograficzna lub rysunkowa uszkodzeń elementu:

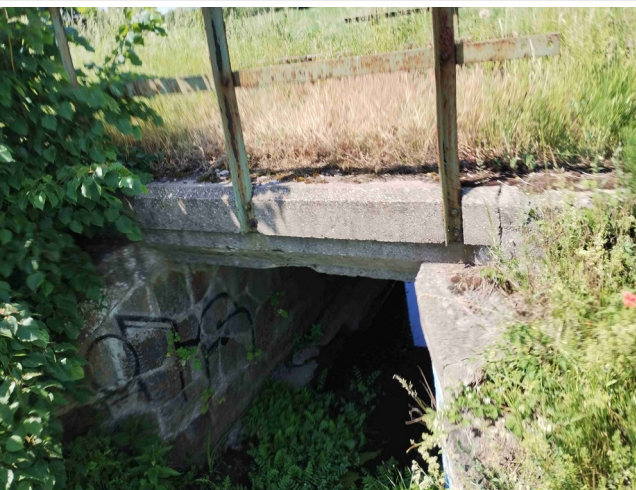
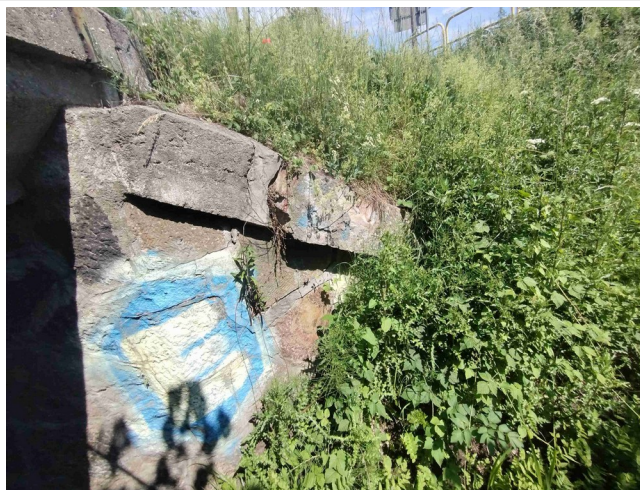
Fot. 8.1 Głowica wylotowa – widok 1

8. Głowica wylotowa	OCENA 1/5
Opis uszkodzeń elementu - Dział IV K.U.: - nienormatywne balustrady (UW-S-U), - uszkodzenia powłok antykorozyjnych (UW-S-UZA), - ubytki i uszkodzenia spoin (K-USP), - przemieszczenie gzymsu (K-PRZEM), - rozluźnienie bloków kamiennych (K-RBK), - wegetacja roślin - osady biologiczne, mchy, porosty (K-WR).	
Dokumentacja fotograficzna lub rysunkowa uszkodzeń elementu:

Uszkodzenia, które mogą spowodować zagrożenie życia lub zdrowia ludzi, bezpieczeństwa, mienia, bądź środowiska: przemieszczenie gzymsu.

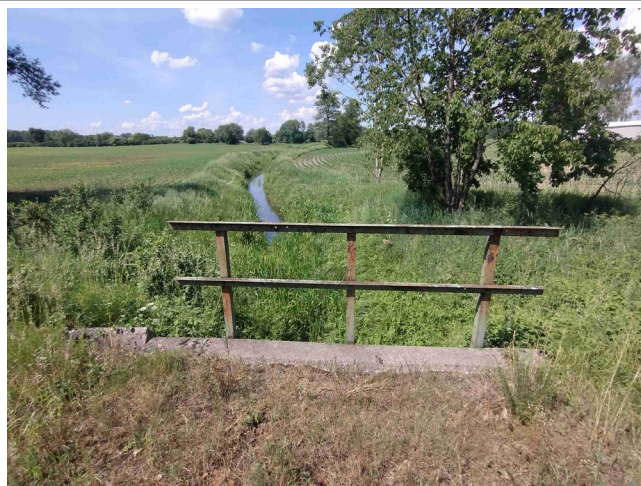
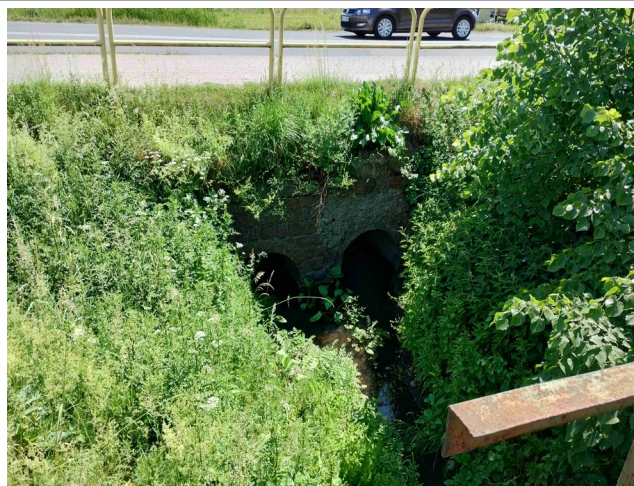
Fot. 12.1 Koryto ciek – widok 1.

Fot. 11.1 Nasypy i skarpy – widok 1.	Fot. 11.2 Nasypy i skarpy – widok 2.
12. Koryto ciek	OCENA 3/5
Opis uszkodzeń elementu - Dział VII K.U.: - wegetacja roślin (UO-WR).	
Dokumentacja fotograficzna lub rysunkowa uszkodzeń elementu:
