STADIUM:	<b>PRZEGLĄD SPECJALNY</b>
TYTUŁ PROJEKTU:	<b>PRZEGLĄD SPECJALNY PRZEPUSTU KOLEJOWEGO W KM 3,922 LINII KOLEJOWEJ NR 245 ALEKSANDRÓW KUJAWSKI - CIECHOCINEK</b>
LOKALIZACJA OBIEKTU:	województwo: kujawsko - pomorskie, powiat: aleksandrowski, Jednostka ewidencyjna: 040104_2, Aleksandrów Kujawski Obręb: 0011 Odolion Numery działek ewidencyjnych: 42/6
ADRES OBIEKTU:	km 3,922 linii kolejowej nr 245 Aleksandrów Kujawski - Ciechocinek
KATEGORIA OBIEKTU:	<b>XXVIII – drogowe i kolejowe obiekty mostowe</b>
BRANŻA:	<b>Mostowa</b>
INWESTOR:	<b>PKP Polskie Linie Kolejowe S.A. Zakład Linii Kolejowych w Bydgoszczy ul. Zygmunta Augusta 1 85-082 Bydgoszcz</b>

Gdynia, listopad 2023 r.

Przedmiotem opracowania jest obiekt inżynierski znajdujący się w km 3,922 linii kolejowej nr 245 Aleksandrów Kujawski - Ciechocinek na terenie Zakładu Linii Kolejowych w Bydgoszczy.

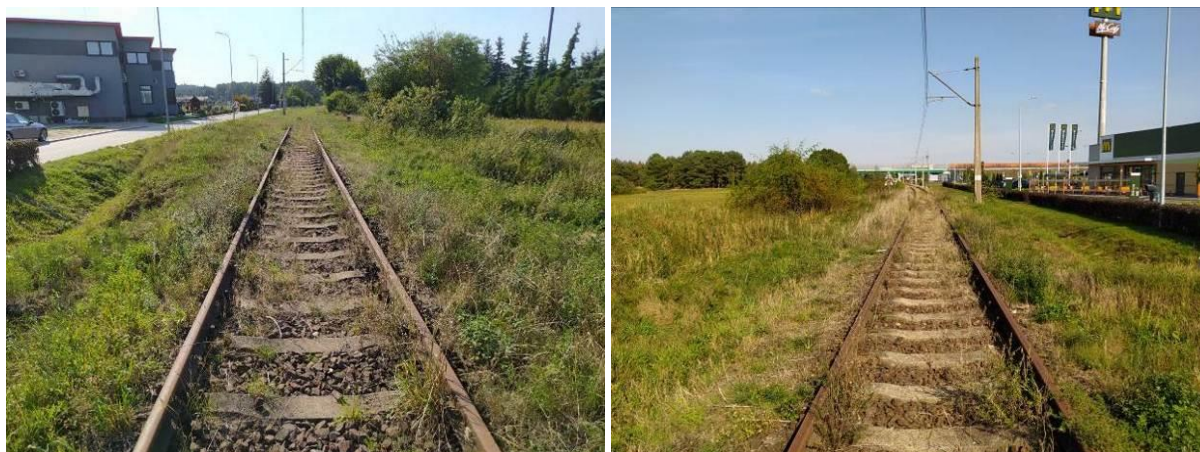
Stan techniczny dojazdów do obiektu jest **dostateczny (ocena 3/5)**.

- zanieczyszczenia tłucznia,
- ubytki podsypki tłuczniowej,
- odsłonięte podkłady strunobetonowe,
- wegetacja roślinności.

Fot. 5.2.1. Tor w strefach przejściowych bez odkształceń co może świadczyć o dobrym zagęszczeniu gruntu.

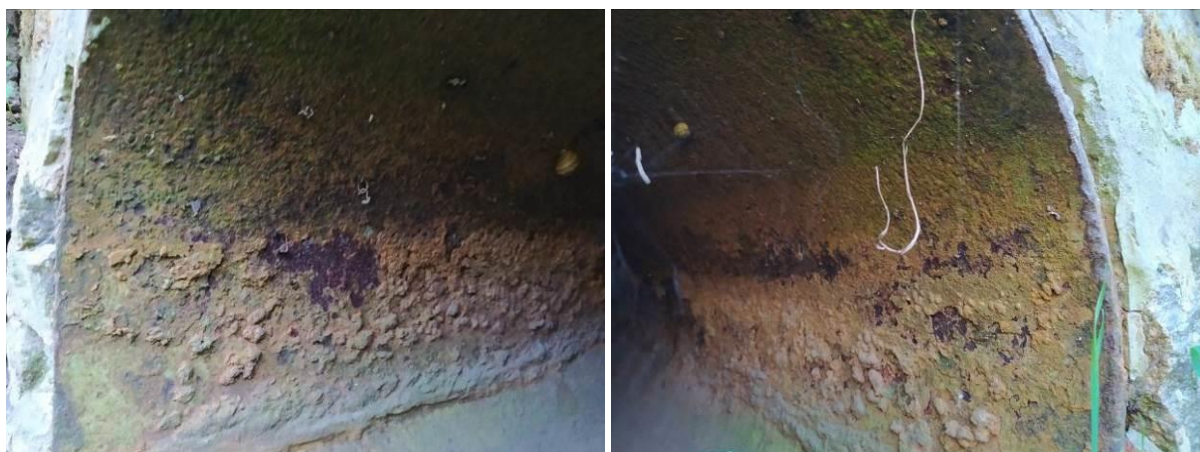
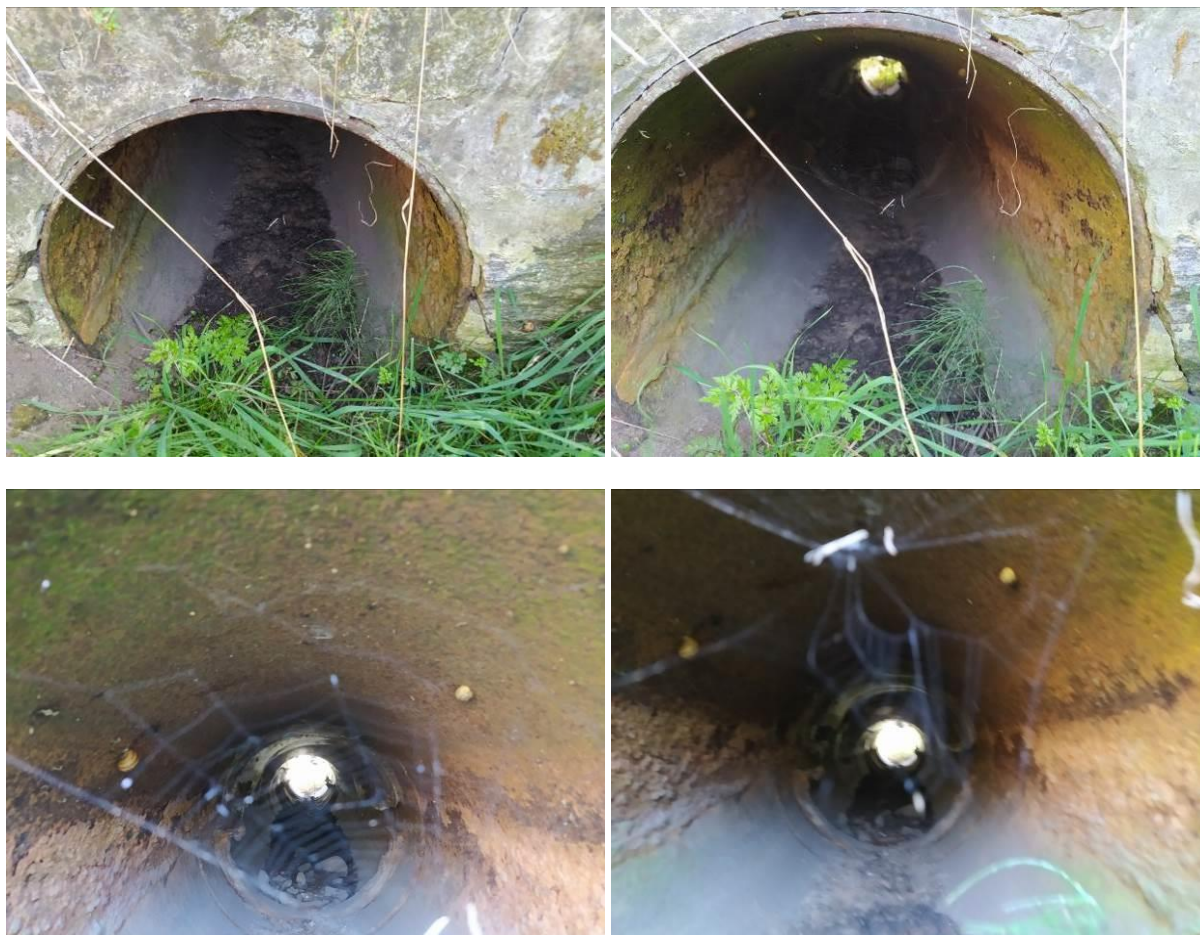
Stan techniczny rury stalowej jest **niedostateczny (ocena 2/5)**.

- korozja powierzchniowa wewnętrznej części rury przepustu,
- korozja wżerowa i częściowy rozpad stalowych elementów rozporowych wewnątrz przepustu,
- zanieczyszczenia wewnątrz rury przepustu w postaci piasku i kamieni oraz śmieci,
- średnica rury przepustu jest nienormalna,
- część przelotowa przepustu w środku długości osiadła.

Fot. 5.3.1. Widoczna korozja elementów stalowych, częściowy rozpad stalowych łączników, zanieczyszczenia wewnątrz rury.

W związku z przedstawionymi w raporcie z przeglądu specjalnego uwagami zaleca się przeprowadzenie przebudowy lub budowy nowego przepustu w miejscu istniejącego. Głównym czynnikiem wpływającym na zalecenie przeprowadzenia przebudowy lub budowy nowego przepustu w miejscu istniejącego jest destrukcja materiału z jakiego jest on wykonany. Część przelotowa przepustu jest w znacznym stopniu skorodowana o czym świadczą ubytki stalowych łączników wewnątrz rury, na których widoczna jest postępująca korozja wżerowa. Część przelotowa przepustu w środku długości jako oceniono wizualnie osiadła. Stan części przelotowej przepustu jest niedostateczny. Obiekt nie spełnia obecnie obowiązujących przepisów w kontekście średnicy rury przepustu, jest ona za mała. Ściany czołowe są spękań z licznymi ubytkami spoiny pomiędzy ciosami kamiennymi. Na obiekcie brak wyposażenia.

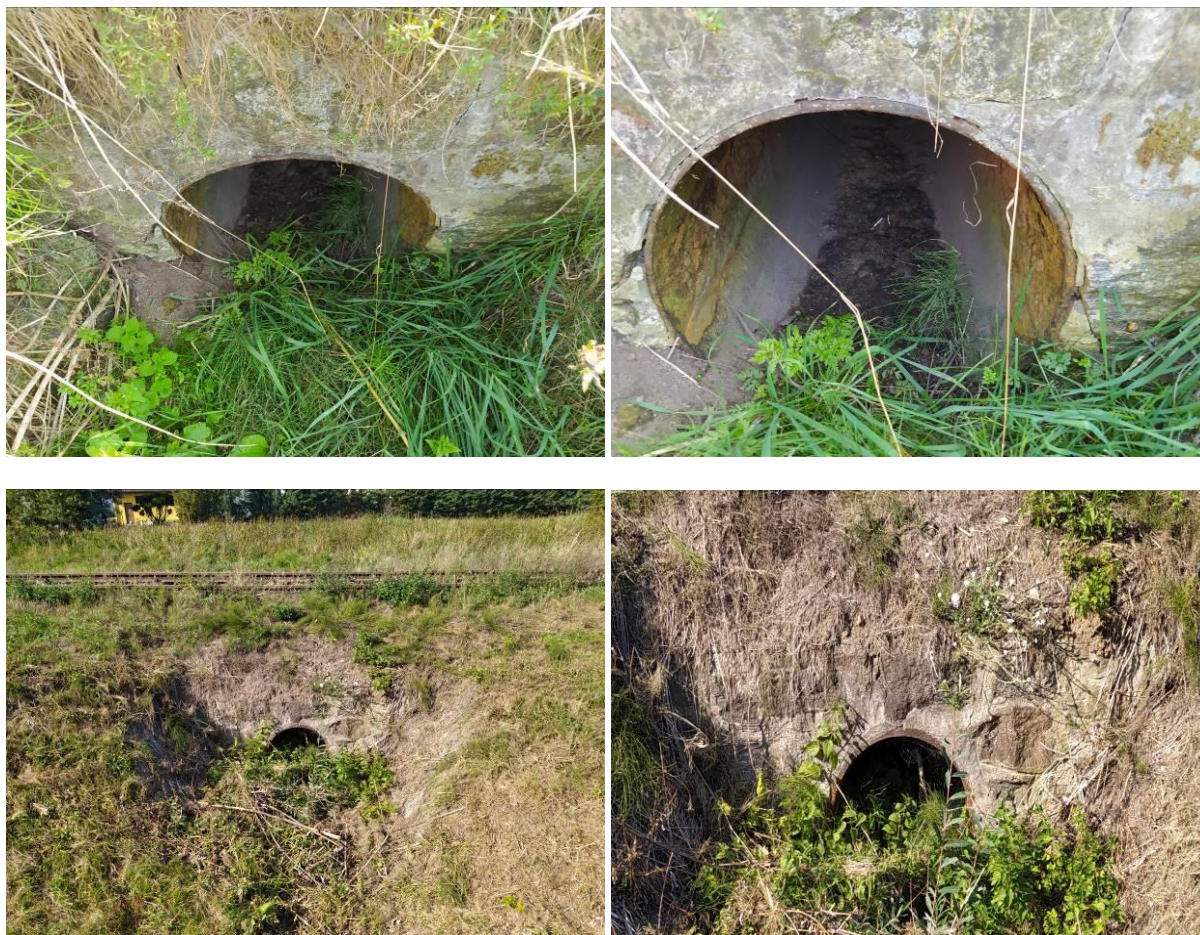
Stan techniczny ścian czołowych przepustu jest **niedostateczny (ocena 2/5)**.

- brak gzymsów,
- wegetacja roślinności, zanieczyszczenia ziemią na ścianach czołowych,
- ściany czołowe są za niskie,
- ubytki spoin pomiędzy blokami kamiennymi.

Fot. 5.4.1. Widoczne zanieczyszczenia, brak gzymsów i wegetacja roślinności.

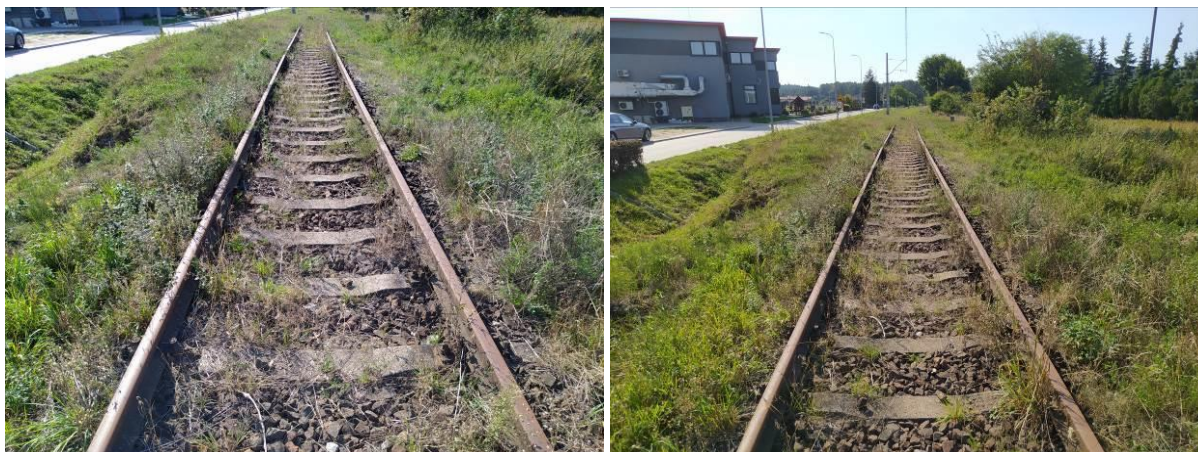
Stan nawierzchni na przepuscie jest **niedostateczny (ocena 2/5)**.

- zanieczyszczenia tłuczni,
- ubytki podsypki tłuczniowej,
- odsłonięte podkłady strunobetonowe,
- wegetacja roślinności.

Fot. 5.6.1. Widok na nawierzchnię na obiekcie.

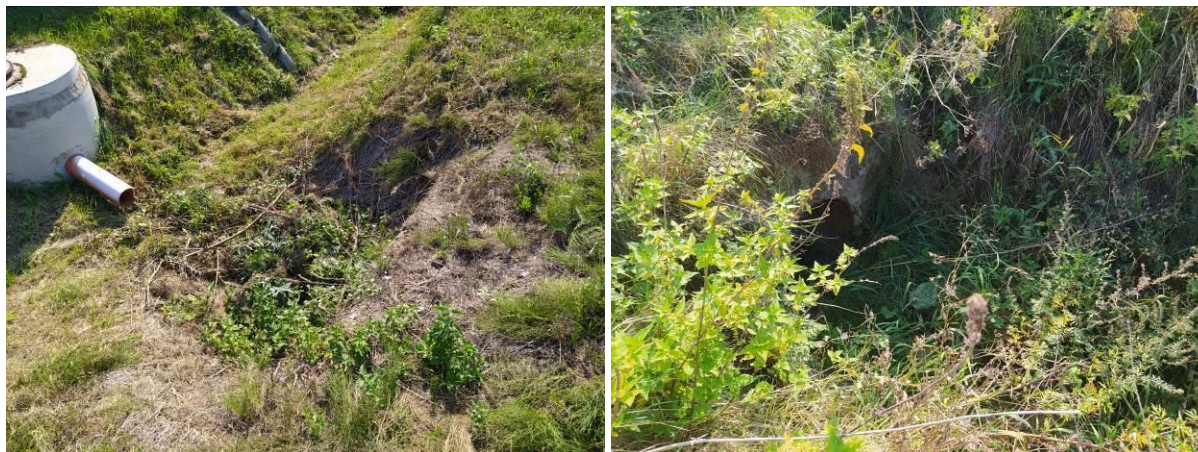
Stan skarp w rejonie obiektu jest **niedostateczny (ocena 2/5)**.

- wegetacja roślinności trawiastej,
- regulacja skarp nie możliwa do oceny,
- porośnięte koryto rowu.

Fot. 5.8.1. Widoczna stan skarp na wlocie i wylocie przepustu.
