Protokół

okresowej kontroli co najmniej raz w roku stanu technicznego kolejowego obiektu inżynierskiego – przepustu

Nr protokołu	IRAJ-2024-ZAD-2-79	Data kontroli	2024.06.22
Imię i nazwisko kontrolującego	mgr inż. Robert Drgas	Nr uprawnień	WKP/0311/OWOM/13

Nr ewidencyjny	223015716	Konstrukcja ustroju nośnego	rurowy betonowy
Nr i nazwa linii kolejowej	245 Aleksandró Kujawski - Ciechocinek	Ilość przęseł	1
Km linii kolejowej	3.922	Ilość torów	1
Rodzaj obiektu	Przepust	Długość: obiektu [L] / eksploatacyjna [Le]	7.20 m/ 7.20 m
Rok budowy / rok ostatniego remontu	1900 / -	Światło poziome [Lo]	60 cm
Przeszkoda	rów	Wysokość w świetle [ho]	60 cm

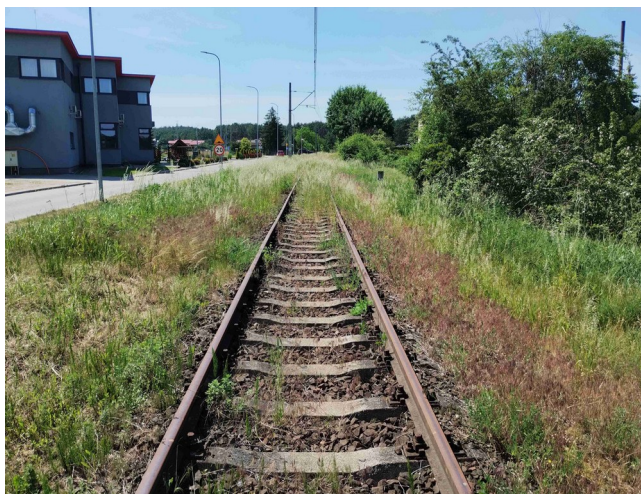
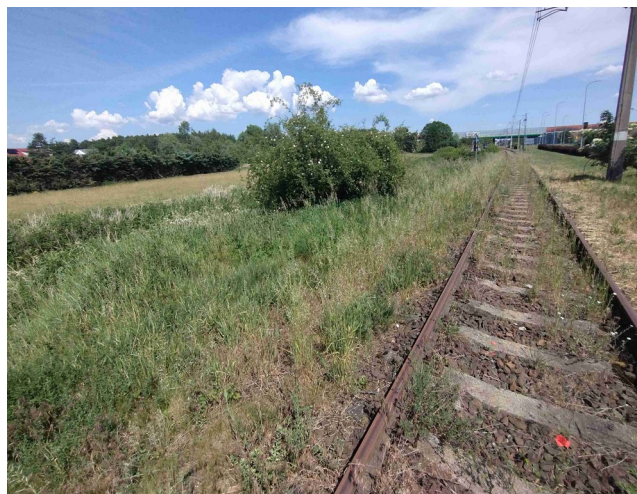
OCENA 3/5

Opis uszkodzeń elementu - Dział VII K.U.: uszkodzenia stref przejściowych (UO-SP).

Fot. 1.1 Strefy przejściowe – widok 1

Fot. 1.2 Strefy przejściowe – widok 2

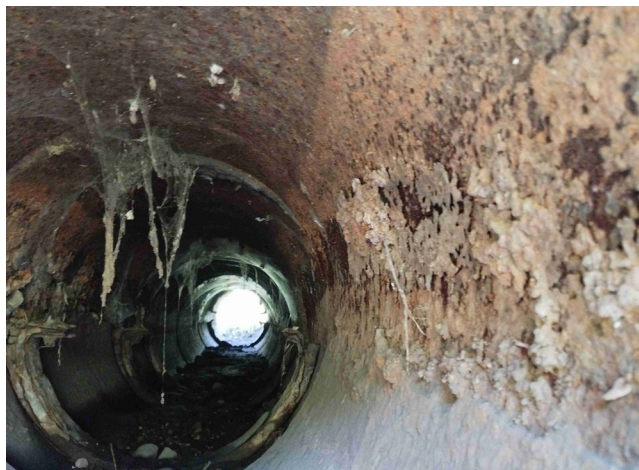
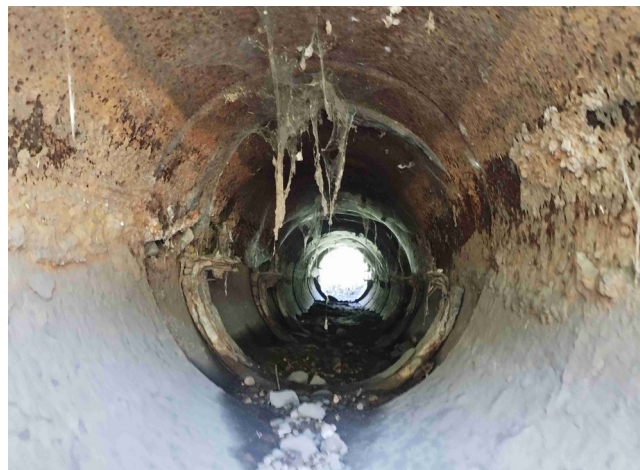
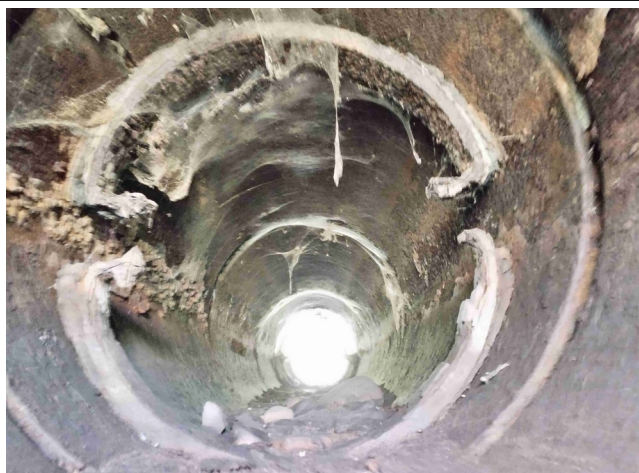
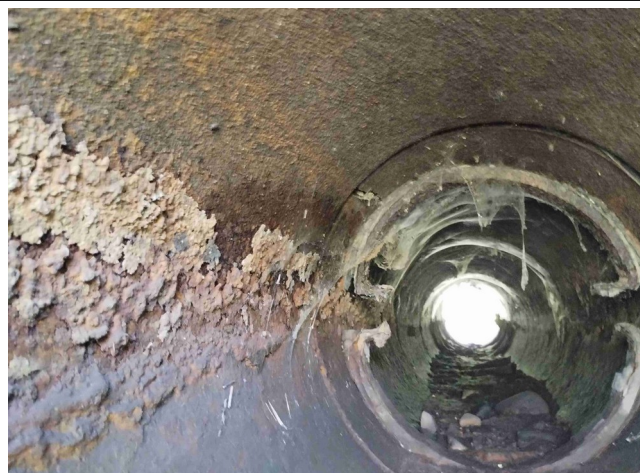
OCENA 1/5

- uszkodzone obejmy wewnętrzne rur (S-DEF),
- nieszczelność połączeń rur (S-nieszczelność),
- ubytki materiału (S-U),
- korozja stali (S-KS).

Fot. 6.1 Elementy rurowe – widok 1

Fot. 6.2 Elementy rurowe – widok 2

Fot. 6.3 Elementy rurowe – widok 3

Fot. 6.4 Elementy rurowe – widok 4

- należy sporządzić dokumentację projektową i wykonać przebudowę obiektu na nowy zgodny z obecnie obowiązującymi standardami technicznymi.

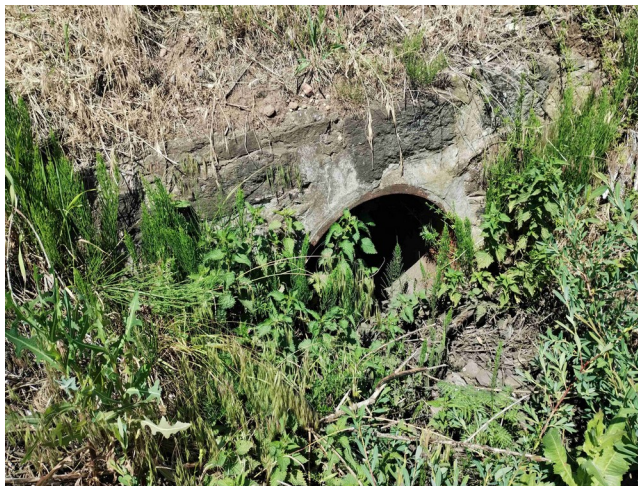
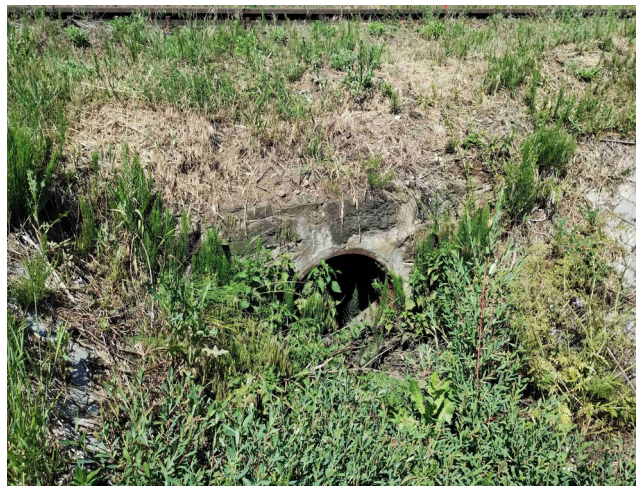
OCENA 3/5

- osunięcia mas ziemnych (obsypujący się przez głowicę grunt nasypowy) (UO-OMZ),
- wegetacja roślin (K-WR).

Fot. 7.1 Głowica wlotowa – widok 1

Fot. 7.2 Głowica wlotowa – widok 2

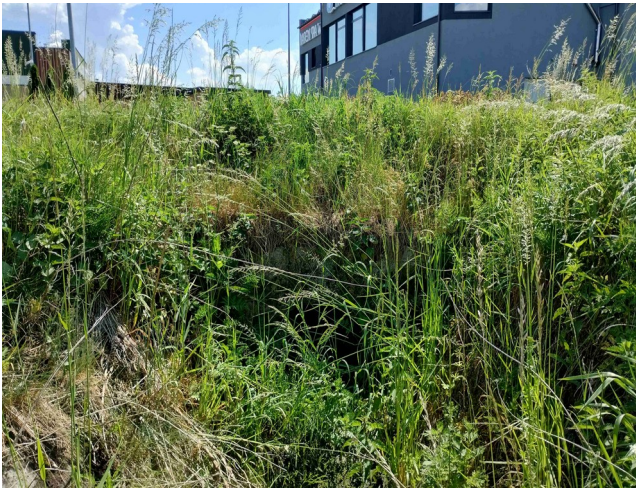
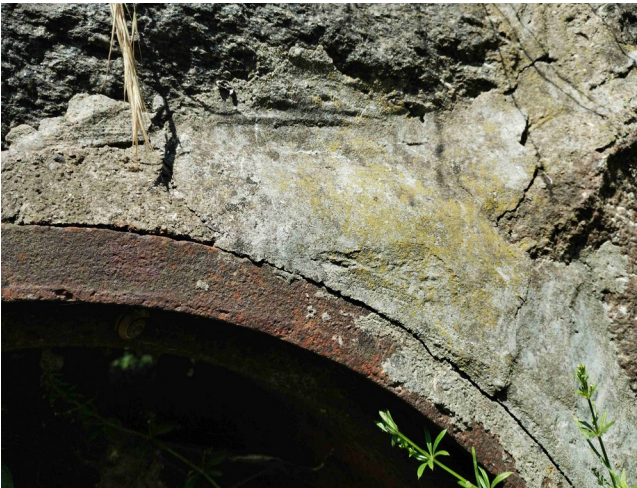
8. Głowica wylotowa	OCENA 2/5
<p>Opis uszkodzeń elementu - Dział IV K.U.:</p> <ul style="list-style-type: none"> - wegetacja roślin – osady biologiczne, mchy, porosty(B-WR), - osuwający się przez gzyms grunt (UO-OMZ). 	
<p>Dokumentacja fotograficzna lub rysunkowa uszkodzeń elementu:</p>

<p>Fot. 8.1 Głowica wylotowa – widok 1</p>	<p>Fot. 8.2 Głowica wylotowa – widok 2</p>

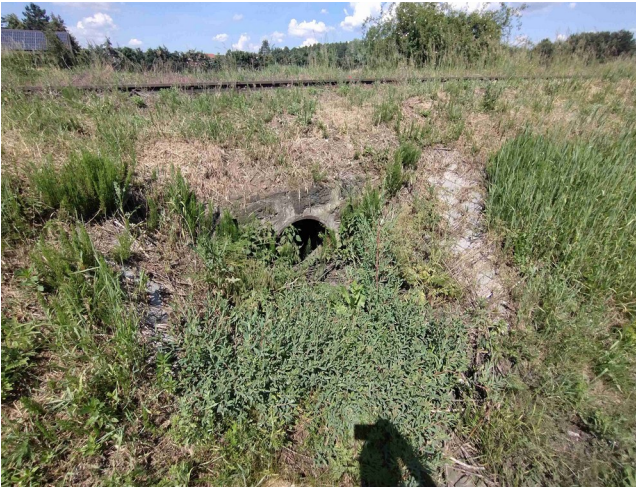
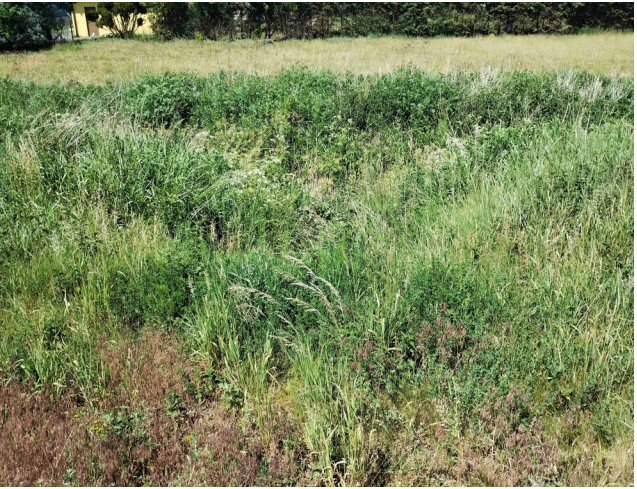
11. Nasypy i skarpy	OCENA 3/5
<p>Opis uszkodzeń elementu - Dział VII K.U.:</p> <ul style="list-style-type: none"> - wegetacja roślin (UO-WR). 	
<p>Dokumentacja fotograficzna lub rysunkowa uszkodzeń elementu:</p>

<p>Fot. 11.1 Nasypy i skarpy – widok 1.</p>	<p>Fot. 11.2 Nasypy i skarpy – widok 2.</p>
