## Protokół

### okresowej kontroli co najmniej raz w roku stanu technicznego kolejowego obiektu inżynierskiego – przepustu

Nr protokołu	IRAJ-2024-ZAD-2-83	Data kontroli	2024.06.22
Imię i nazwisko kontrolującego	mgr inż. Robert Drgas	Nr uprawnień	WKP/0311/OWOM/13

Nr ewidencyjny	223015720	Konstrukcja ustroju nośnego	plytowy żelbetowy
Nr i nazwa linii kolejowej	245 Aleksandrów Kujawski - Ciechocinek	Ilość przęseł	1
Km linii kolejowej	6.507	Ilość torów	1
Rodzaj obiektu	Przepust	Długość: obiektu [L] / eksploatacyjna [Le]	7.50 m/ 7.50 m
Rok budowy / rok ostatniego remontu	1900 / -	Światło poziome [Lo]	180 cm
Przeszkoda	rów	Wysokość w świetle [ho]	215 cm

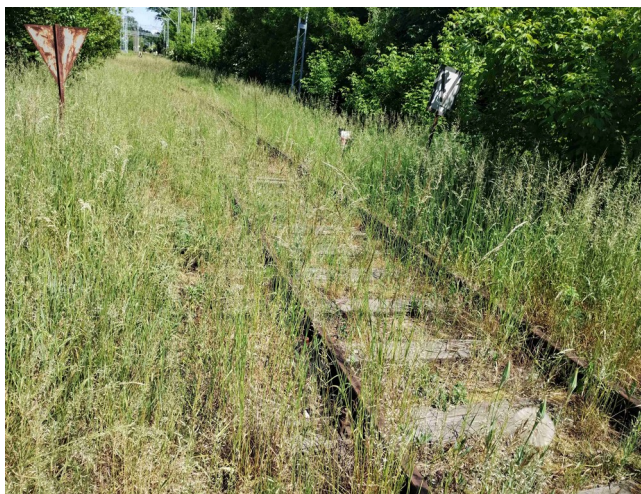
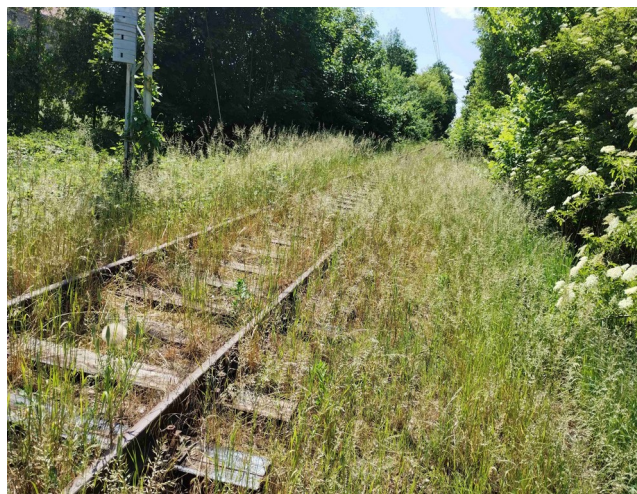
OCENA 2/5

Opis uszkodzeń elementu - Dział VII K.U.: uszkodzenia stref przejściowych (UO-SP).

Fot. 1.1 Strefy przejściowe – widok 1

Fot. 1.2 Strefy przejściowe – widok 2

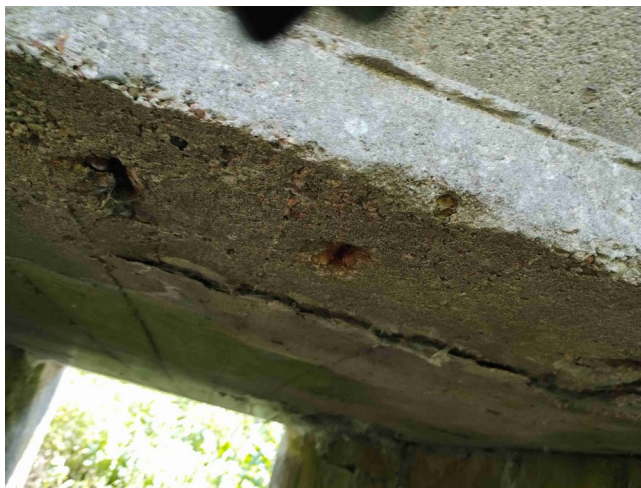
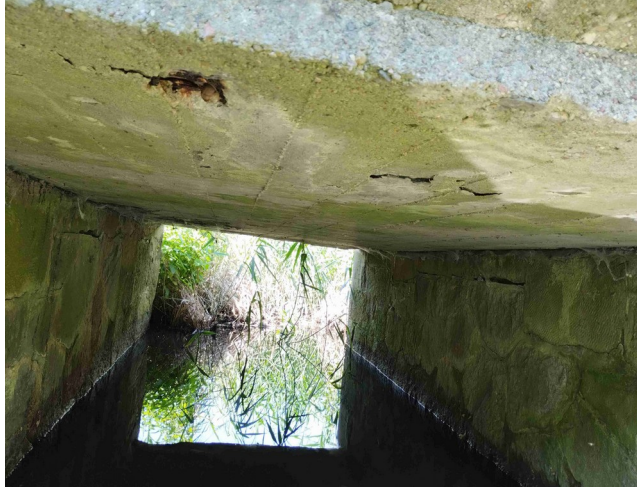
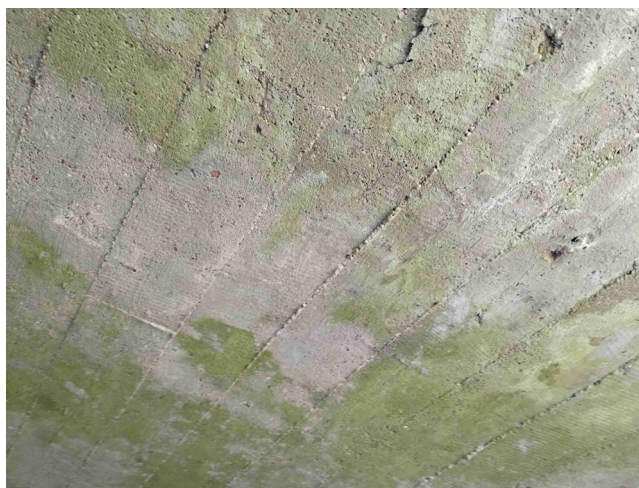
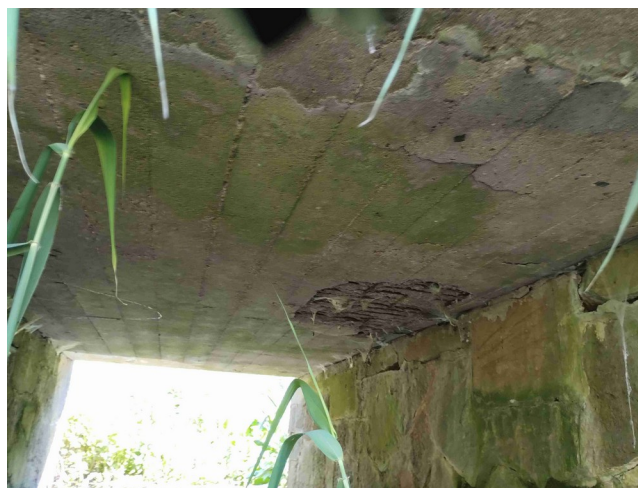
OCENA 2/5

- korozja zbrojenia (S-KS),
- ubytki betonu (B-KZ),
- rysy (B-R).

Fot. 2.1 Płyta górna – widok 1

Fot. 2.2 Płyta górna – widok 2

Fot. 2.3 Płyta górna – widok 3

Fot. 2.4 Płyta górna – widok 4

**Uszkodzenia, które mogą spowodować nadmierne pogorszenie właściwości użytkowych i sprawności technicznej obiektu:** korozja zbrojenia.

Przed wznowieniem ruchu kolejowego należy wykonać remont obiektu w oparciu o wykonaną dokumentację projektową oraz wnioski z przeglądu specjalnego.

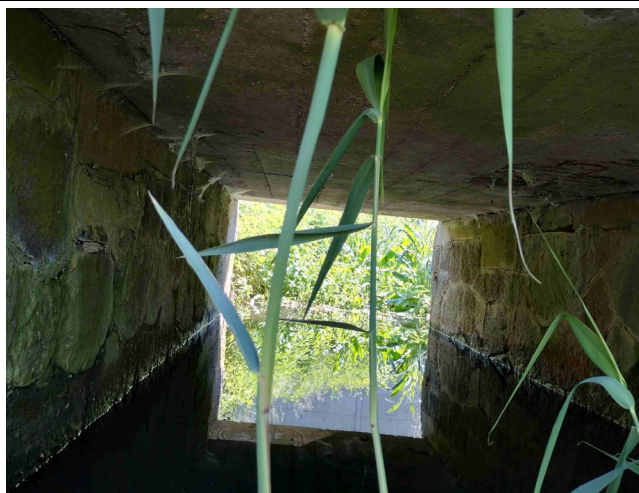
OCENA 3/5

Opis uszkodzeń elementu - Dział IV K.U.:  
- ubytki i uszkodzenia spoin (K-USP),  
- wegetacja roślin - osady biologiczne (K-WR).

Fot. 3.1 Ściany przepustu – widok 1

Fot. 3.2 Ściany przepustu – widok 2

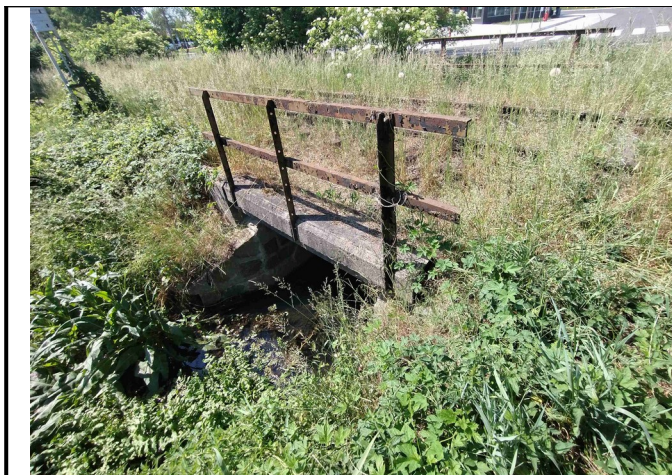
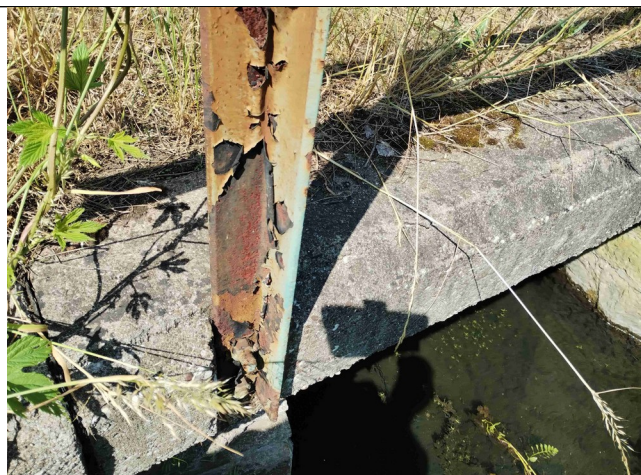
OCENA 3/5

Opis uszkodzeń elementu - Dział IV K.U.:  
- ubytki i uszkodzenia spoin (K-USP),  
- nienormatywne balustrady (UW-S-U),  
- uszkodzenia powłok antykorozyjnych balustrad (UW-S-UZA),  
- wegetacja roślin - osady biologiczne, mchy, porosty (K-WR).

Fot. 7.1 Głowica wlotowa – widok 1

Fot. 7.2 Głowica wlotowa – widok 2

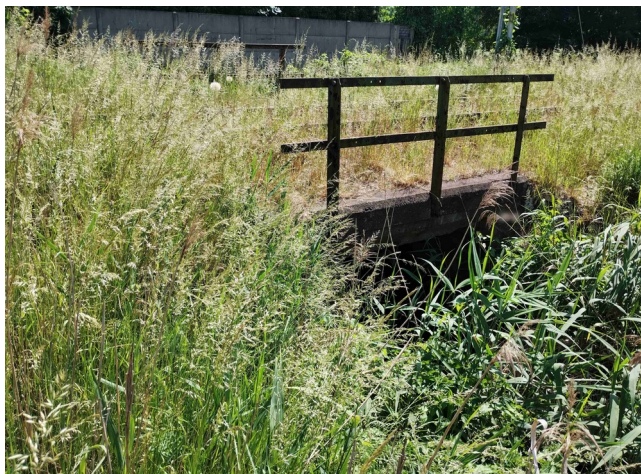
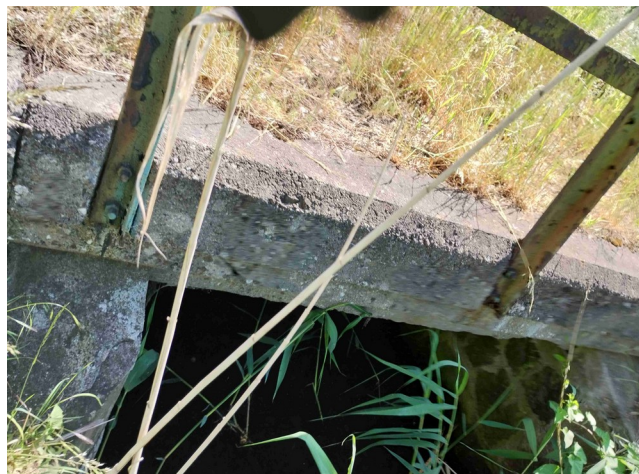
OCENA 2/5

- ubytki i uszkodzenia spoin (K-USP),
- nienormatywne balustrady (UW-S-U),
- uszkodzenia powłok antykorozyjnych balustrad (UW-S-UZA),
- wegetacja roślin - osady biologiczne, mchy, porosty (K-WR).

Fot. 8.1 Głowica wylotowa – widok 1

Fot. 8.2 Głowica wylotowa – widok 2

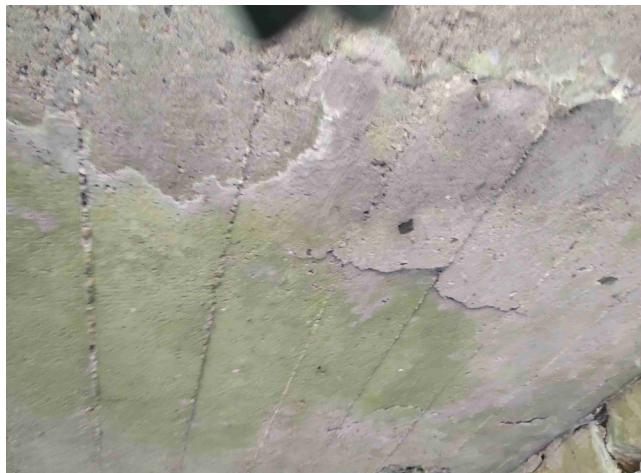
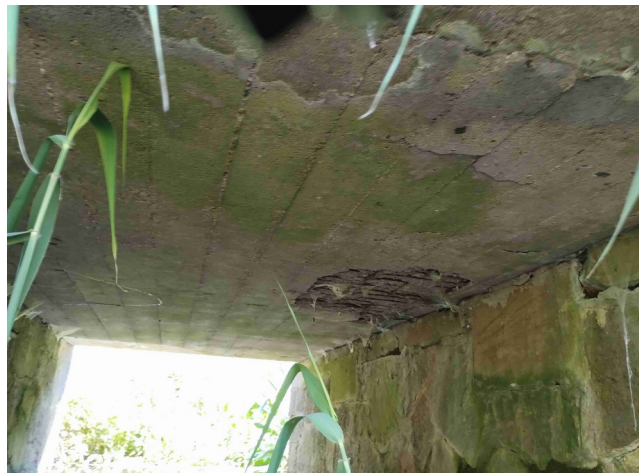
OCENA 3/5

Opis uszkodzeń elementu - Dział V K.U.: uszkodzenia izolacji przeciwwodnych (USIP).

Fot. 9.1 Uszkodzenia izolacji – widok 1.

Fot. 9.2 Uszkodzenia izolacji – widok 2.

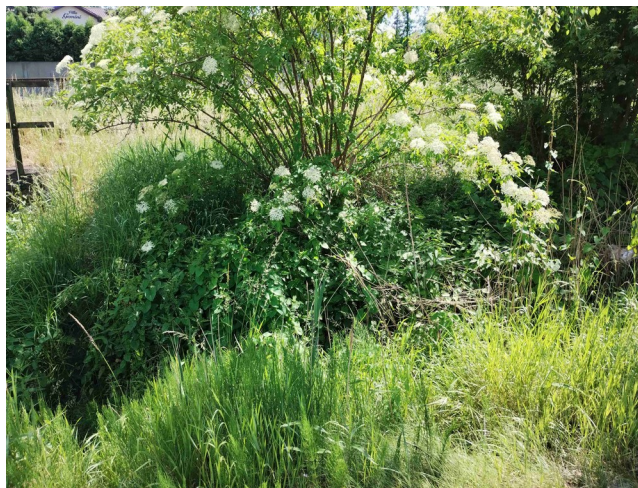
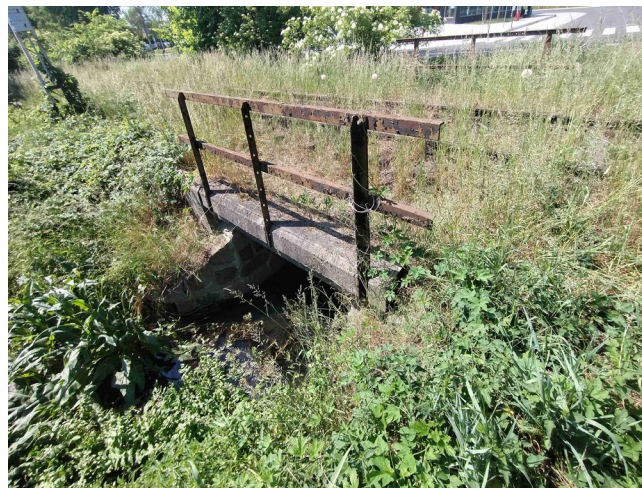
<b>11. Nasypy i skarpy</b>	<b>OCENA 3/5</b>
Opis uszkodzeń elementu - Dział VII K.U.: wegetacja roślinności (UO-WR!),	
Dokumentacja fotograficzna lub rysunkowa uszkodzeń elementu:

Fot. 11.1 Nasypy i skarpy – widok 1.

Fot. 11.2 Nasypy i skarpy – widok 2.

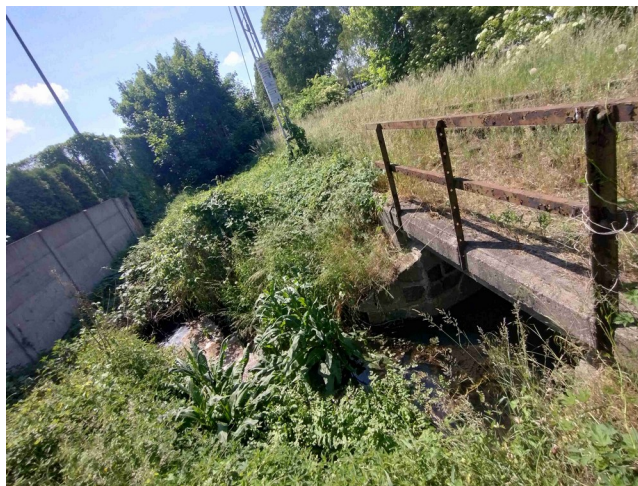
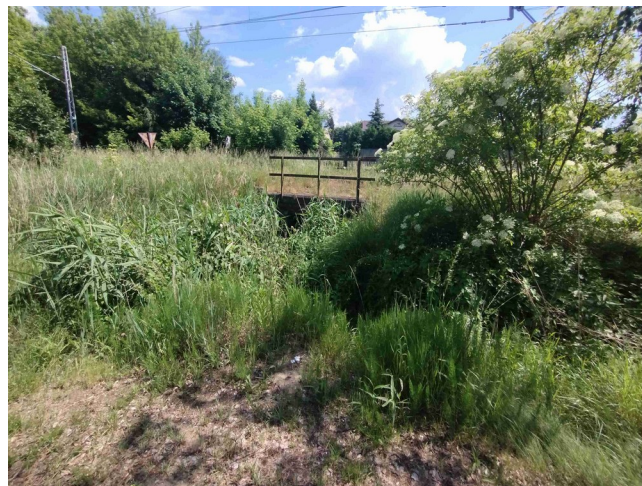
<b>12. Koryto ciek</b>	<b>OCENA 3/5</b>
Opis uszkodzeń elementu - Dział VII K.U.:	
- wegetacja roślinności (UO-WR!),	
- uszkodzenia umocnień skarp z płyt ażurowych (B-U).	
Dokumentacja fotograficzna lub rysunkowa uszkodzeń elementu:

Fot. 12.1 Koryto ciek – widok 1.

Fot. 12.2 Koryto ciek – widok 2.
