STADIUM:	PRZEGLĄD SPECJALNY
TYTUŁ PROJEKTU:	PRZEGLĄD SPECJALNY PRZEPUSTU KOLEJOWEGO W KM 0,833 LINII KOLEJOWEJ NR 245 ALEKSANDRÓW KUJAWSKI - CIECHOCINEK
LOKALIZACJA OBIEKTU:	województwo: kujawsko - pomorskie, powiat: aleksandrowski, Jednostka ewidencyjna: 040101_1, Aleksandrów Kujawski Obręb: 0001 Aleksandrów Kujawski Numery działek ewidencyjnych: 3374
ADRES OBIEKTU:	km 0,833 linii kolejowej nr 245 Aleksandrów Kujawski - Ciechocinek
KATEGORIA OBIEKTU:	XXVIII – drogowe i kolejowe obiekty mostowe
BRANŻA:	Mostowa
INWESTOR:	PKP Polskie Linie Kolejowe S.A. Zakład Linii Kolejowych w Bydgoszczy ul. Zygmunta Augusta 1 85-082 Bydgoszcz

Gdynia, listopad 2023 r.

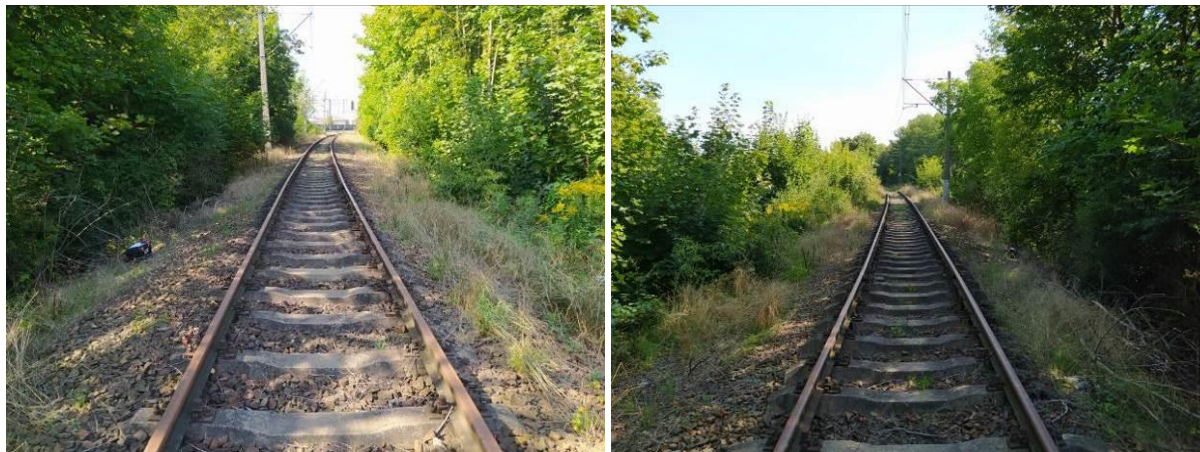
Fot. 5.2.1. Tor w strefach przejściowych bez odkształceń co może świadczyć o dobrym zagęszczeniu gruntu.

Stan techniczny dojazdów do obiektu jest **dobry (ocena 4/5)**.

- wegetacja roślinności.

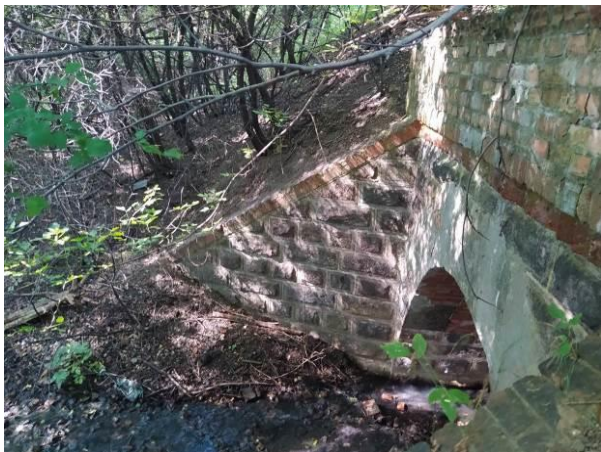
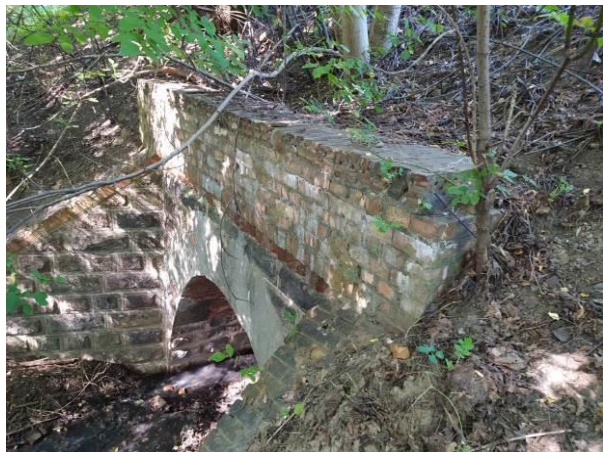
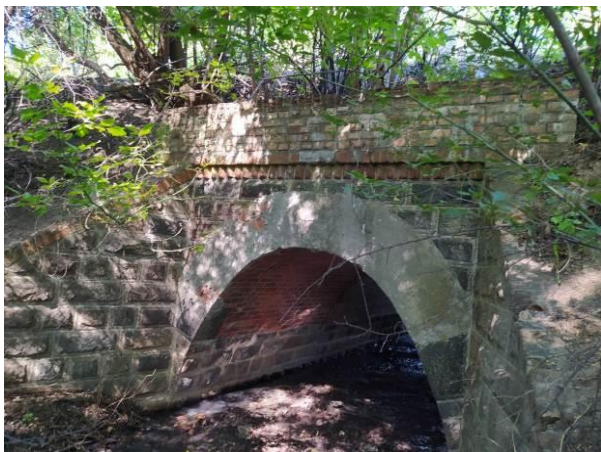
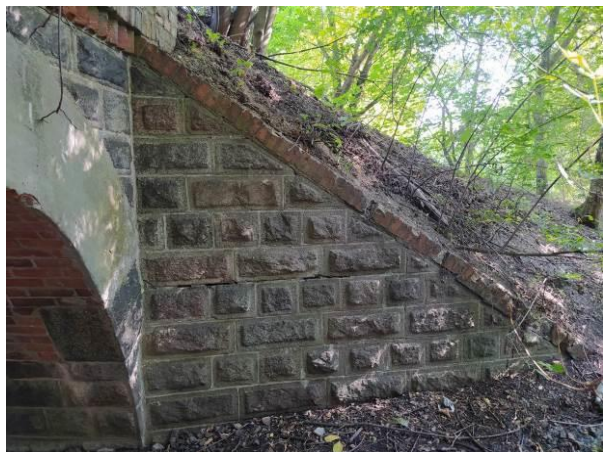
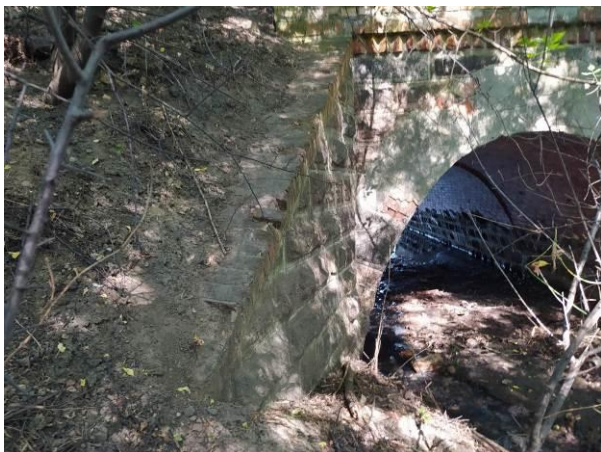
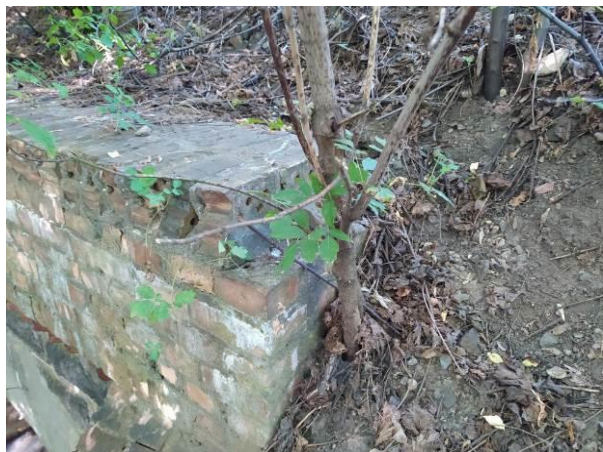
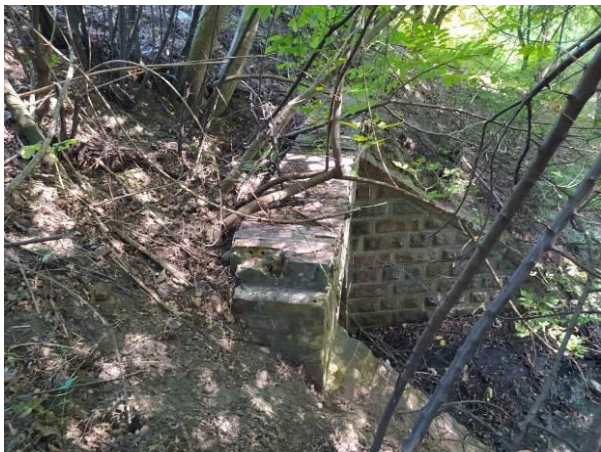
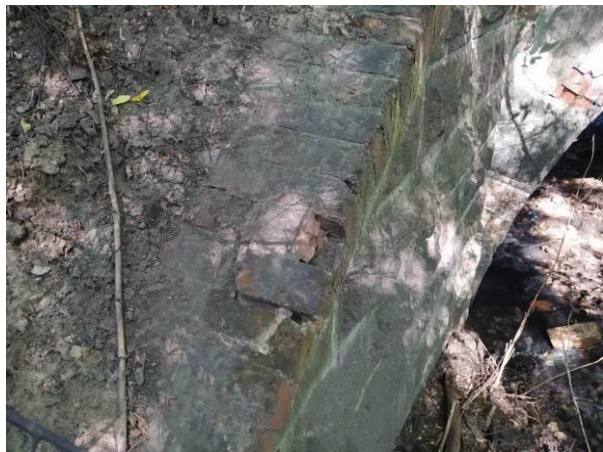
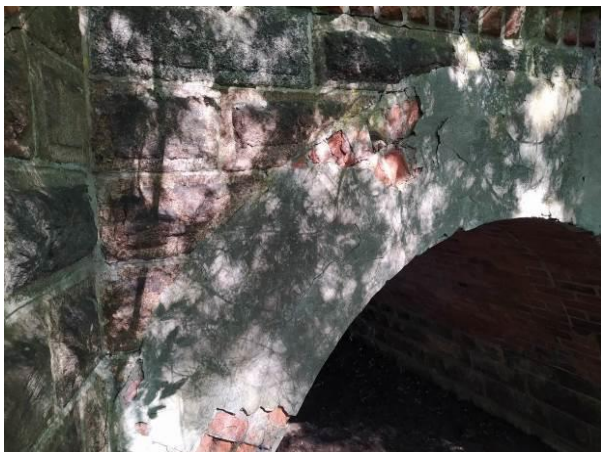
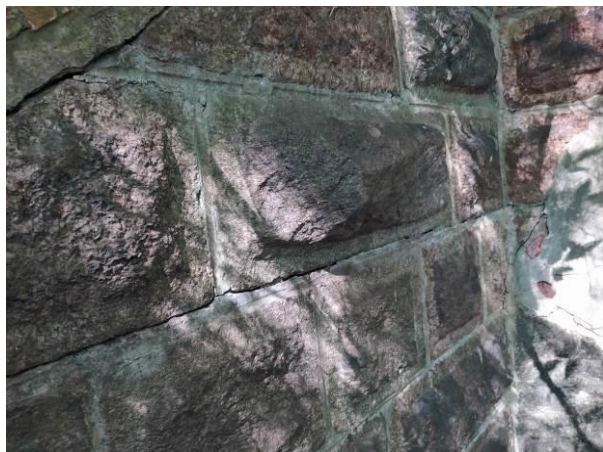
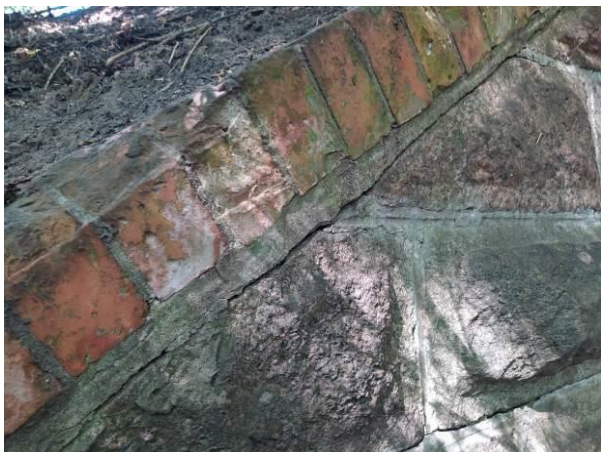
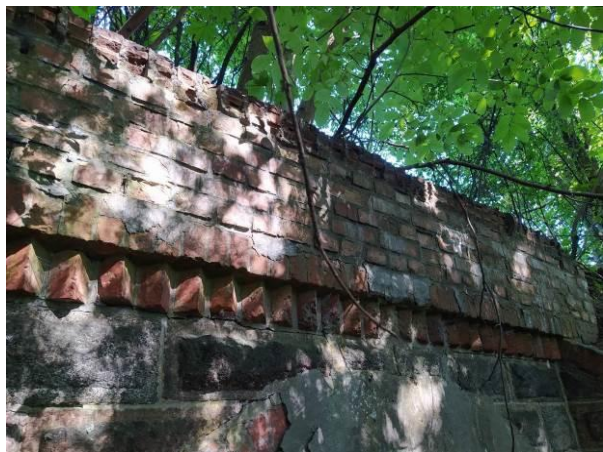
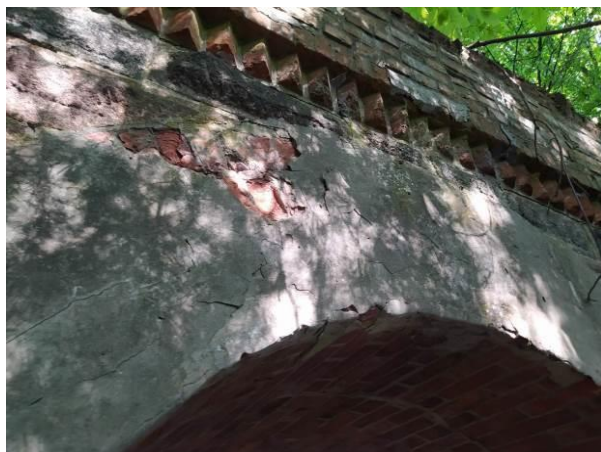
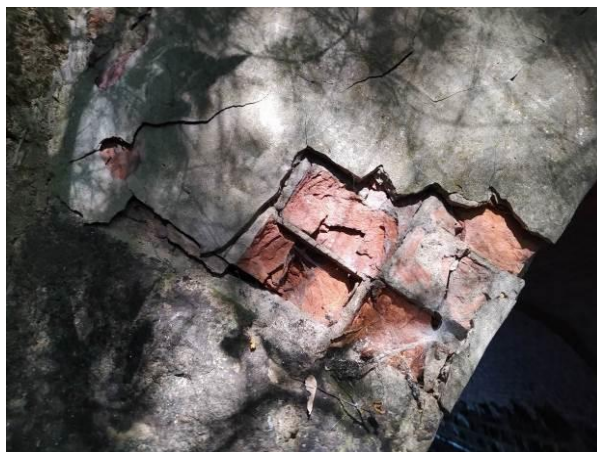
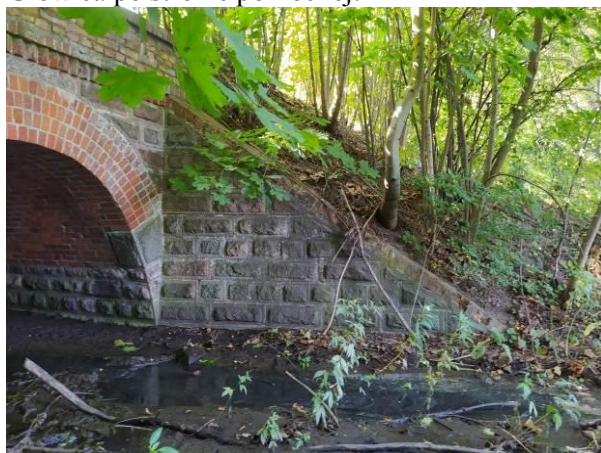
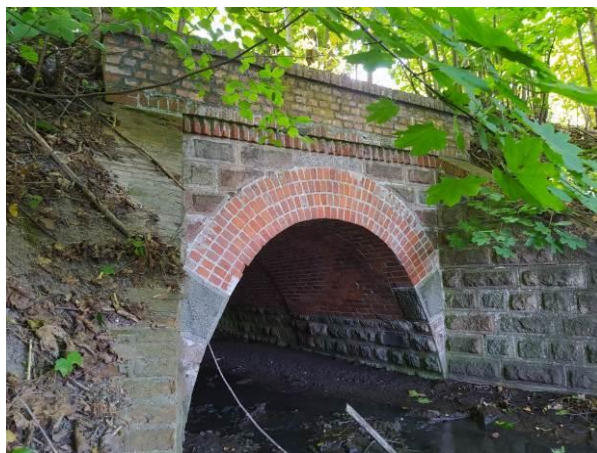
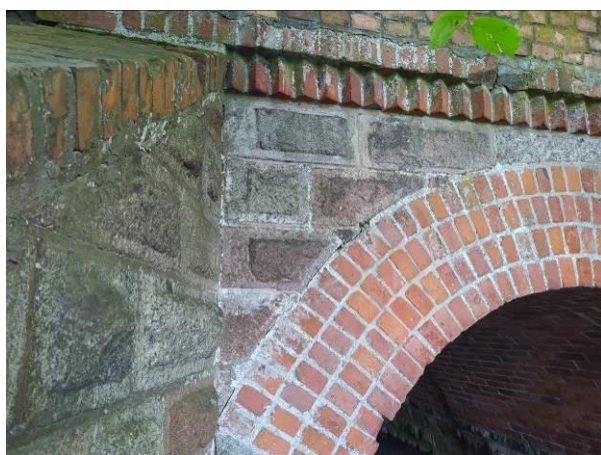
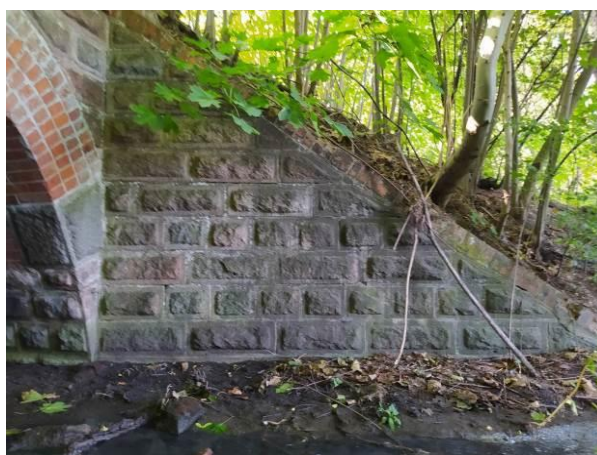
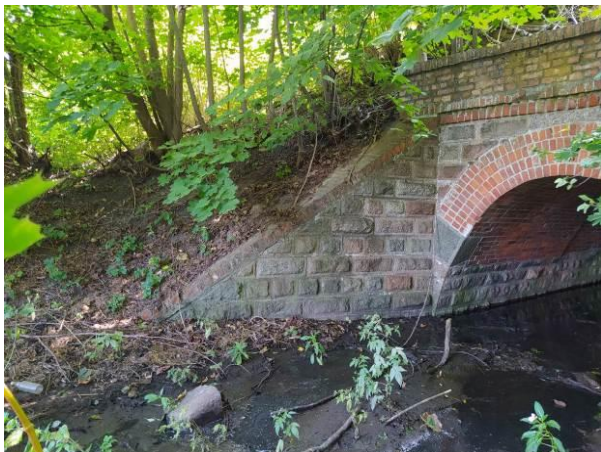
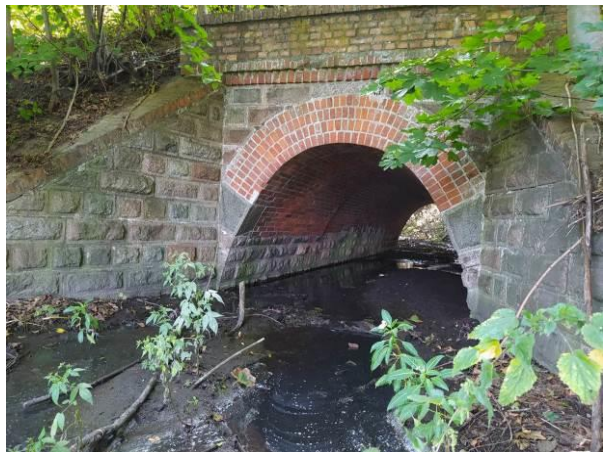
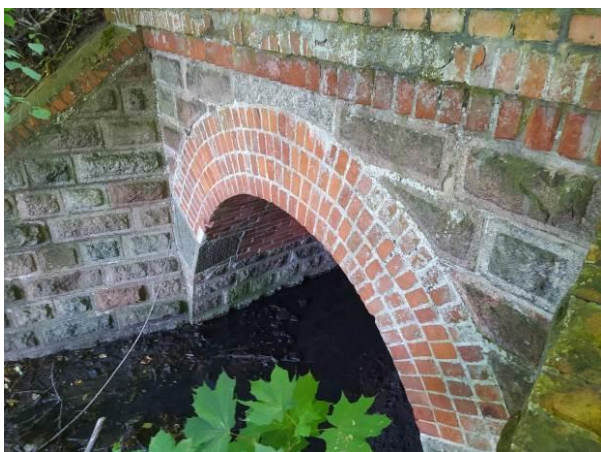
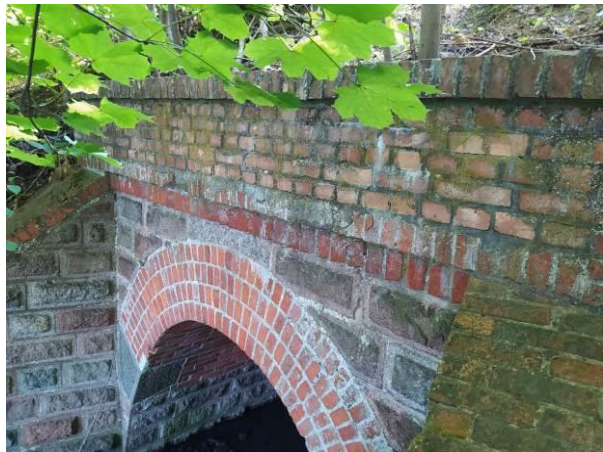
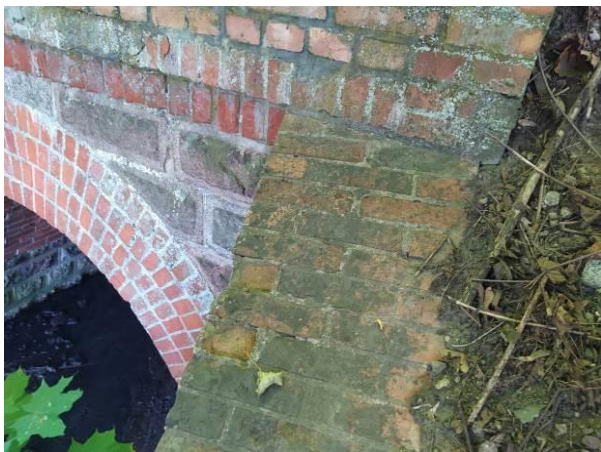
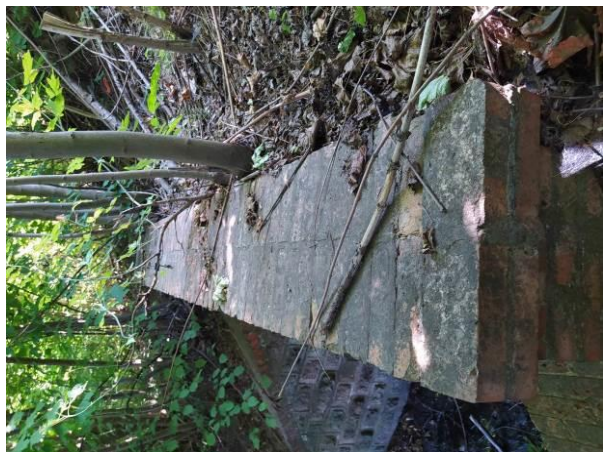
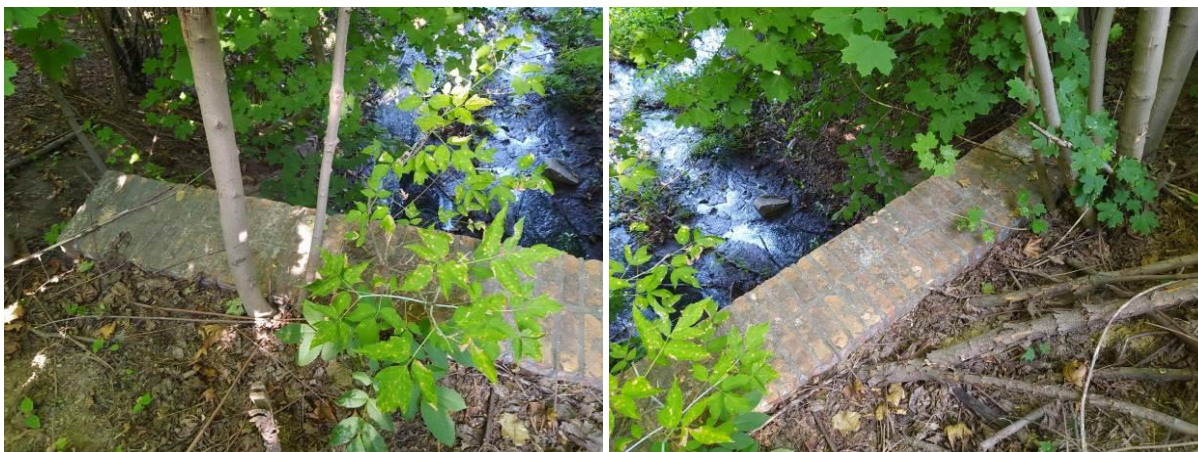
Fot. 5.3.1. Widoczne m.in. ubytki fragmentów cegieł na gzymsach, wegetacja roślinności.

Stan techniczny głowic jest **dostateczny (ocena 3/5)**.

- ubytki materiału cegieł oraz spoin gzymsu ściany czołowej,
- ubytki materiału cegieł oraz spoin gzymsu skrzydeł,
- zanieczyszczenia gzymsów skrzydeł ziemią,
- ubytki spoin pomiędzy blokami kamiennymi skrzydeł,
- ubytki tynku na licu sklepienia,
- ubytki warstw licowych cegieł,
- wegetacja roślinności ingerująca w gzymsy.

Z zaobserwowanych uszkodzeń elementów przepustu nie zidentyfikowano takich, które mogłyby wpływać na obniżenie nośności konstrukcji. Sklepienie, ściany czołowe i skrzydła posiadają fragmenty uszkodzonych cegieł, które można poddać wymianie lub naprawie.

- oczyszczenie skarp nad przepustem z roślinności oraz wycięcie drzewek ingerujących w ściany czołowe i skrzydła;
- wykonanie uzupełnienia cegieł w gzymsie ściany czołowej po stronie południowej przepustu,
- wykonanie napraw ubytków cegieł i spoin w konstrukcji sklepienia, ścian czołowych i skrzydeł,
- wykonanie i ustawienie nowych balustrad na gzymsach ścian czołowych.

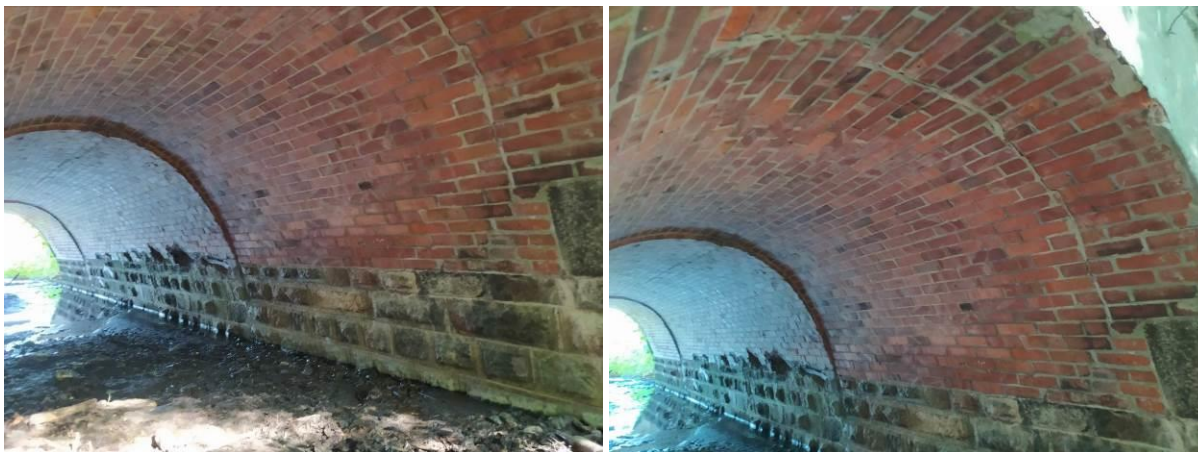
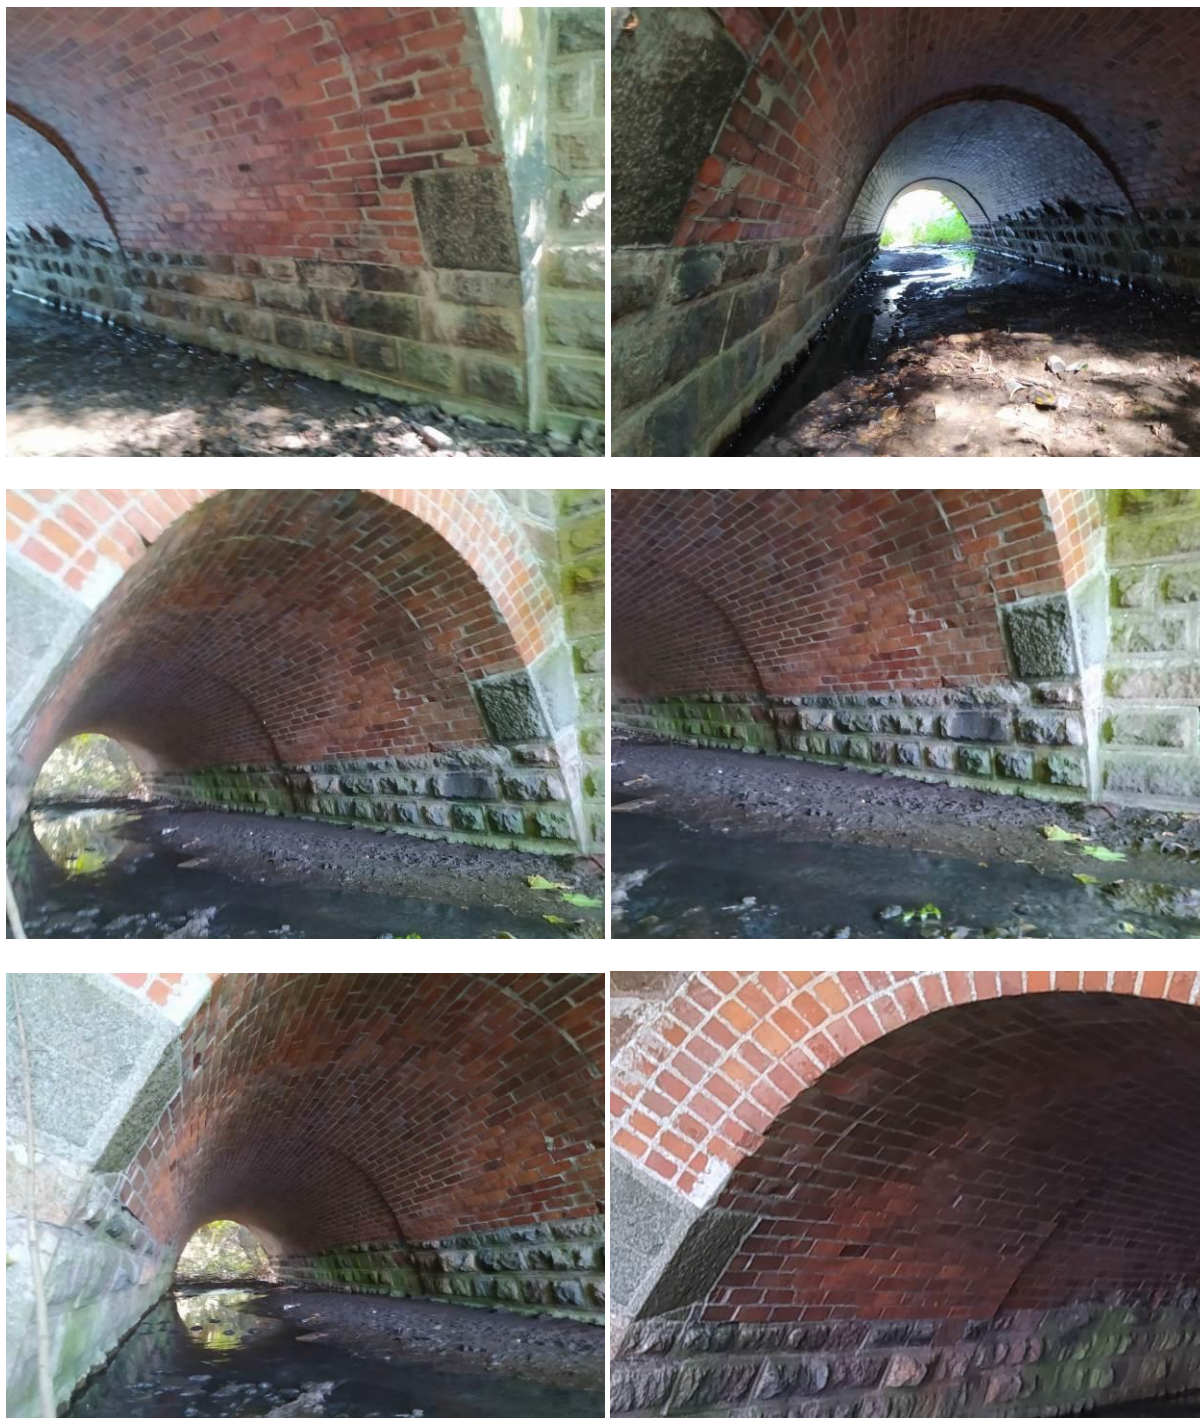
Fot. 5.4.1. Widoczne ubytki miejscowe fragmentów cegieł, pęknięcia wzdłuż ścian czołowych.

Stan techniczny ścian czołowych przepustu jest **dostateczny (ocena 3/5)**.

- miejscowe ubytki spoin pomiędzy cegłami i ciosami kamiennymi,
- ubytki fragmentów cegieł na połączeniu z ciosami kamiennymi,
- zacieki i zawilgocenia w rejonie głowicy południowej,
- zacieki i wykwity w środkowej części sklepienia na styku obu materiałów po stronie stacji Ciechocinek,
- pęknięcia sklepienia wzdłuż ścian czołowych.

Stan techniczny izolacji sklepienia ocenia się jako dostateczny. Izolacja w części środkowej sklepienia jest sprawna, jedynie pod ścianami czołowymi zauważono miejscowe zawilgocenia na spodzie sklepienia.

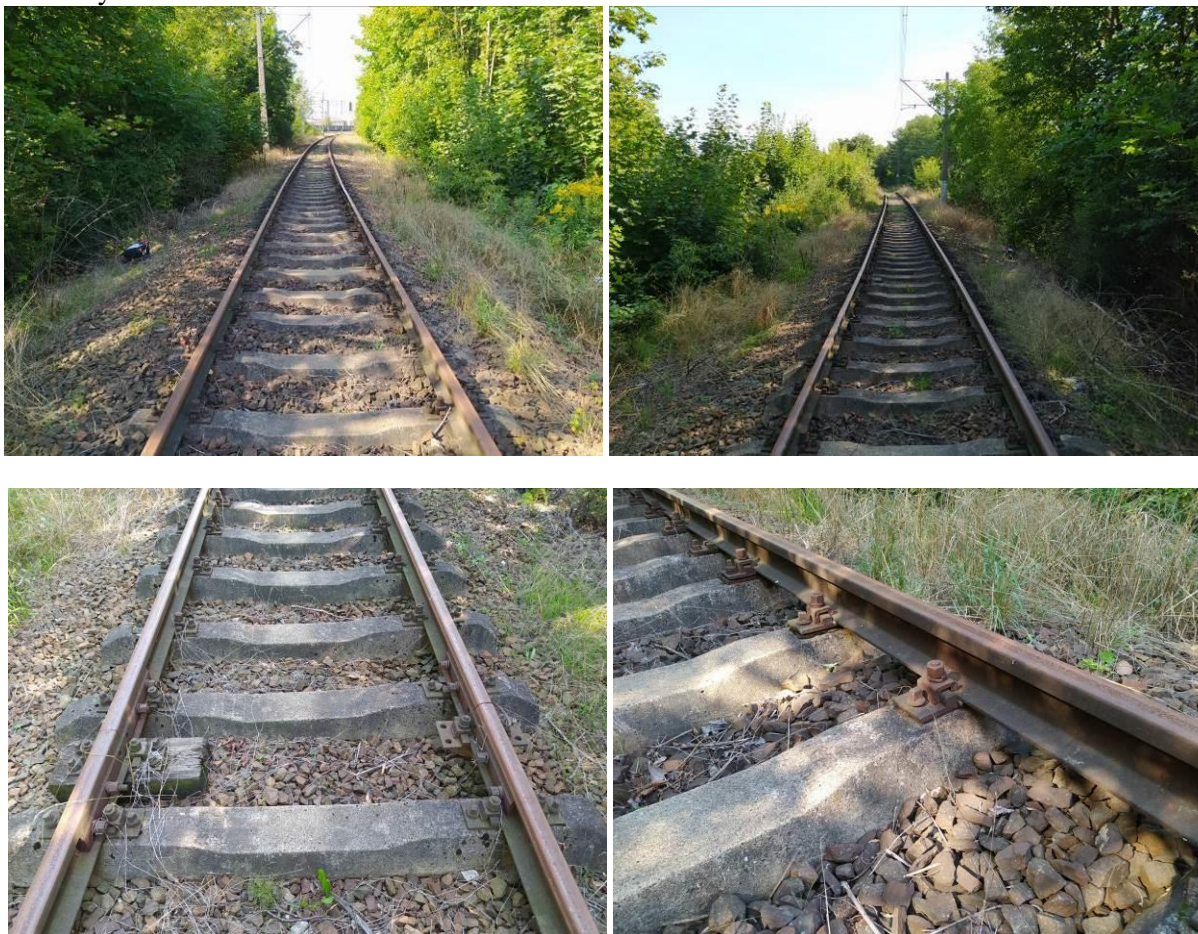
Fot. 5.6.1. Widok na nawierzchnię na obiekcie.

Stan nawierzchni na przepuscie jest **dostateczny (ocena 3/5)**.

- odsłonięte podkłady strunobetonowe,
- wegetacja roślinności.

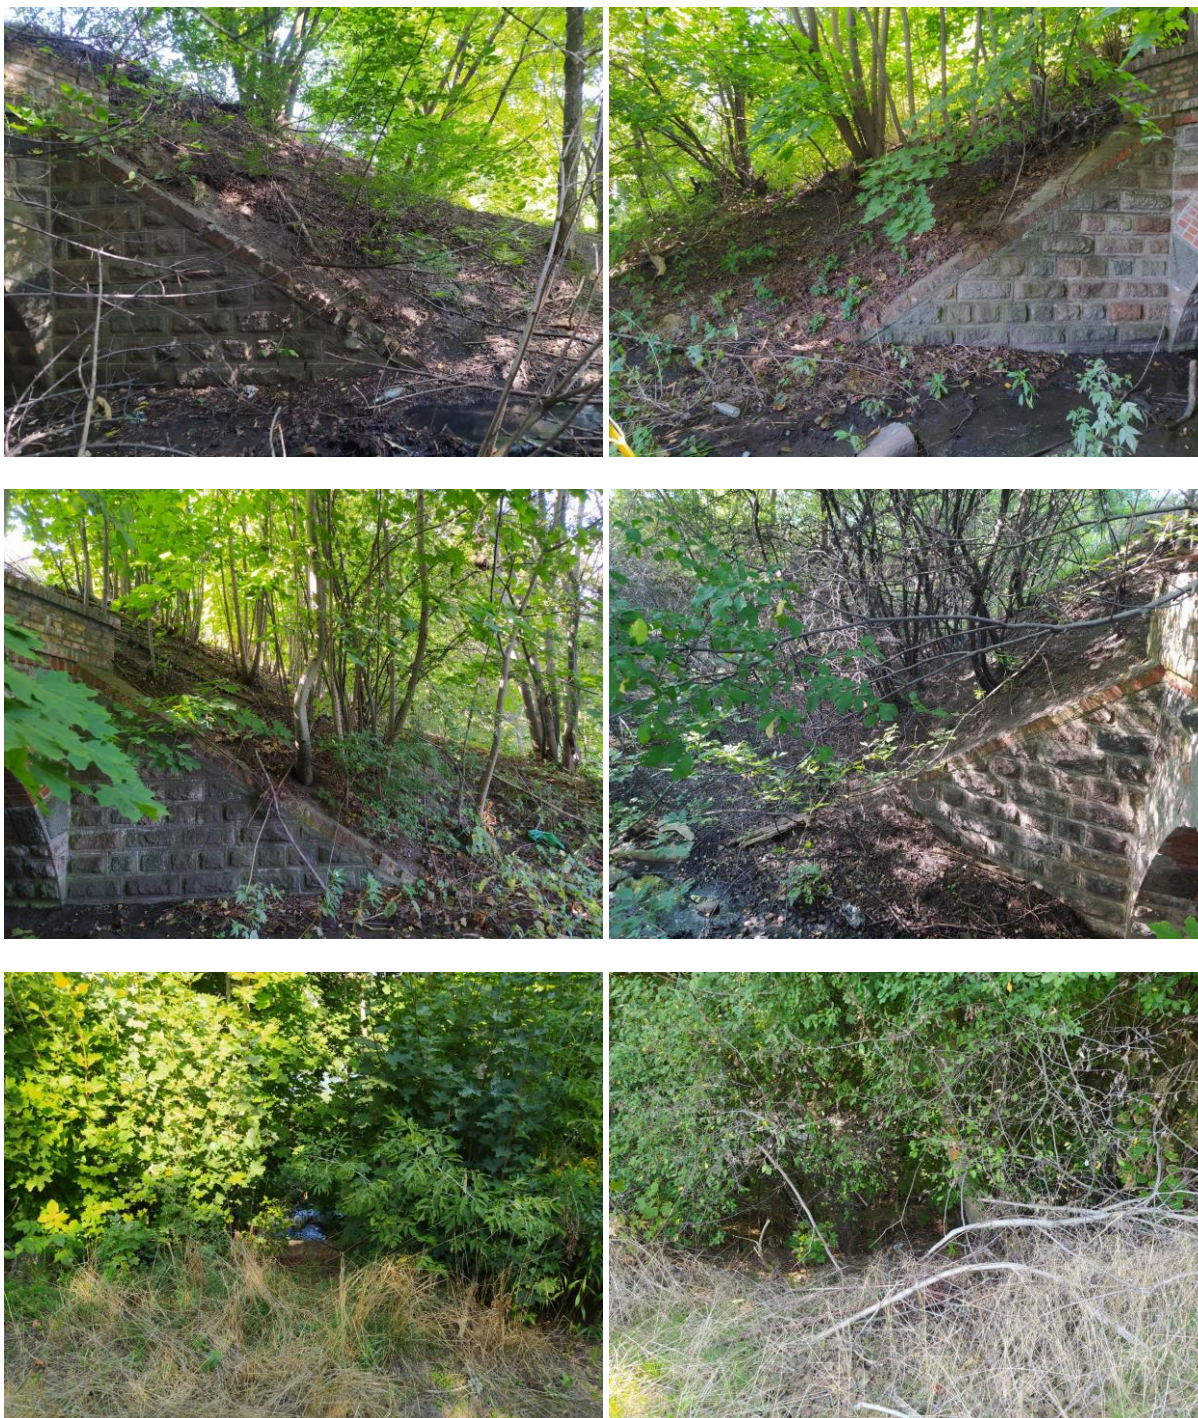
Fot. 5.8.1. Widoczna stan skarp na wlocie i wylocie przepustu.

Stan skarp w rejonie obiektu jest **niedostateczny (ocena 2/5)**.

- wegetacja roślinności trawiastej, drzewiastej,
- regulacja skarp nie możliwa do oceny.
