**Raport z przeglądu specjalnego mostu w km 5,120  
linii kolejowej nr 254 Tropy – Braniewo  
nad rzeką Elbląg w Elblągu**

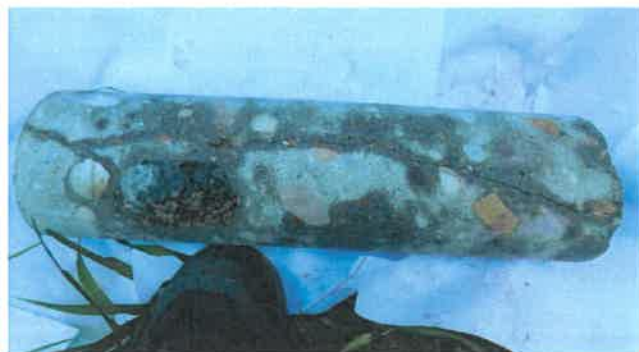
**Fot. 16** Próbk rdzeniowa B.1 pobrana z podpory B.

Z obrazu próbek pobranych z **podpory B** wynika, że beton tej podpory wykonany jest na bazie kruszywa naturalnego o prawidłowo dobranym stosie okrucowym (odpowiedni stosunek ilościowy kruszywa grubego do drobnego). Nie zaobserwowano uszkodzeń strefie kontaktu ziarno – zaczyn. Struktura betonu wygląda na szczelną i jednorodną. Na całej długości próbki B.1 widoczne jest zarysowanie. W betonie występują zanieczyszczenia w postaci kawałków gliny.

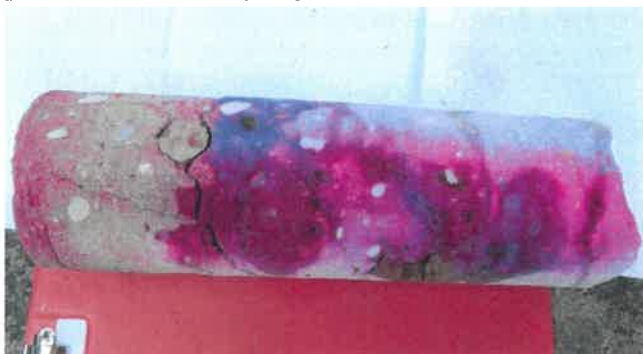
**Fot. 32** Próbka rdzeniowa F.1 pobrana z podpory F po badaniu karbonatyzacji.

W betonie podpór wyznaczonych do badań nie stwierdzono obecności azotanów, siarczanów i chlorków. Badanie karbonatyzacji natomiast wykazało, że w betonie każdej z badanych podpór w zewnętrznych warstwach otuliny występuje karbonatyzacja. W próbce pobranej z podpory F zasięg karbonatyzacji jest największy i dochodzi do zbrojenia. Zbrojenie nie jest skorodowane, jednak skarbonatyzowany beton utracił własności pasywacyjne względem stali i istnieje realne zagrożenie korozji stali zbrojeniowej. W podporach B, L i S zbrojenie znajduje się w strefie nieskarbonatyzowanej.

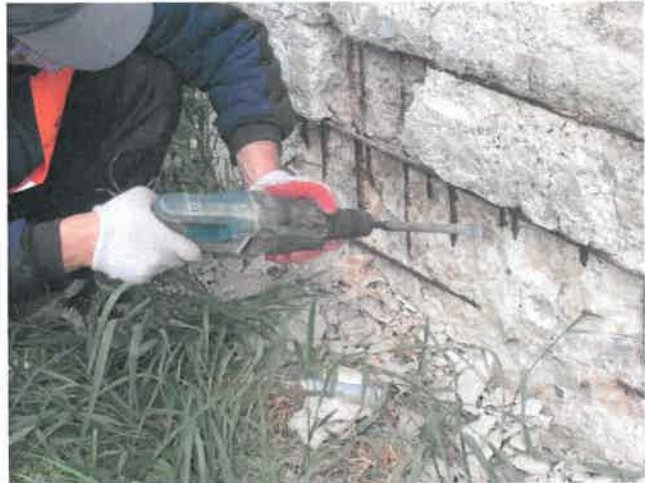
**Fot. 39** Odkuwanie zbrojenia na podporze M.

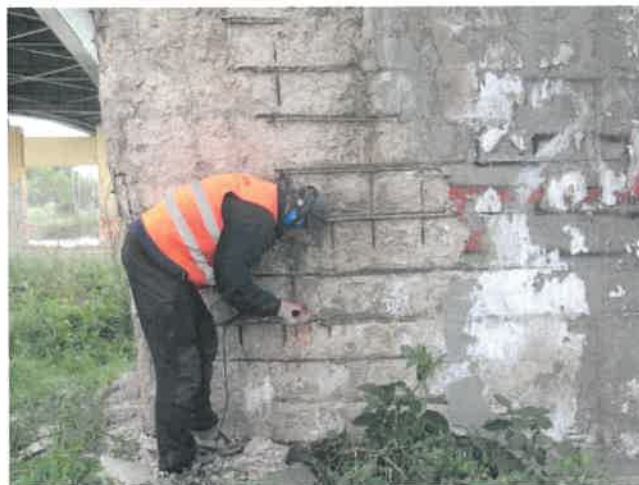
**Fot. 40** Pobranie pręta zbrojeniowego z podpory M.

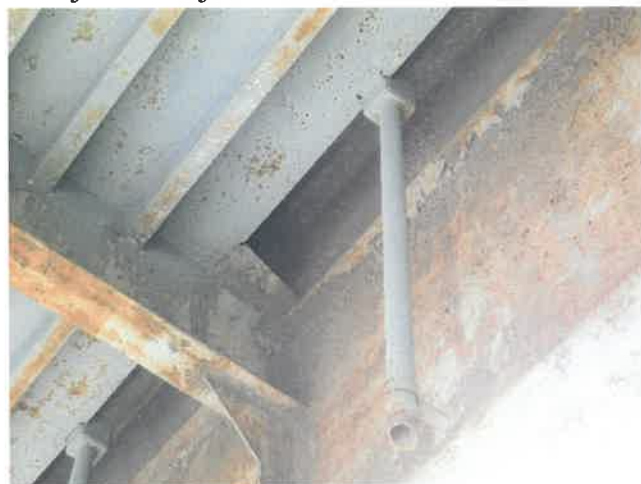
**Fot. 49** Widok na środnik dźwigara lewego przęsła 16. Łuszczenie powłoki malarskiej z korozją powierzchniową i drobnymi ogniskami korozji wżerowej.

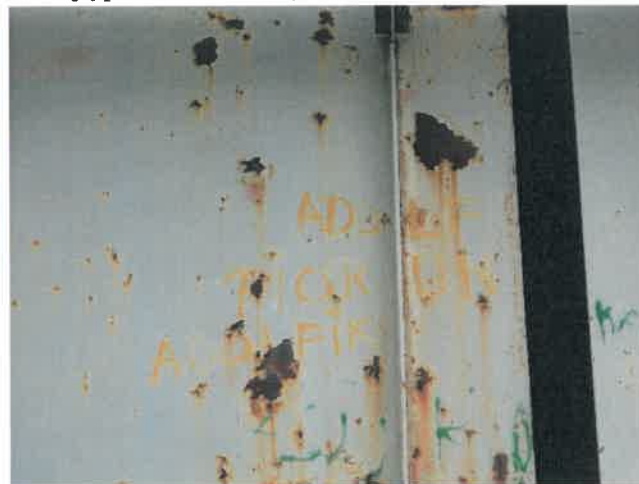
**Fot. 50** Widok z boku na środnik blachownicy lewej przęsła 16. Łuszczenie powłoki antykorozyjnej z korozją powierzchniową i drobnymi ogniskami korozji wżerowej.

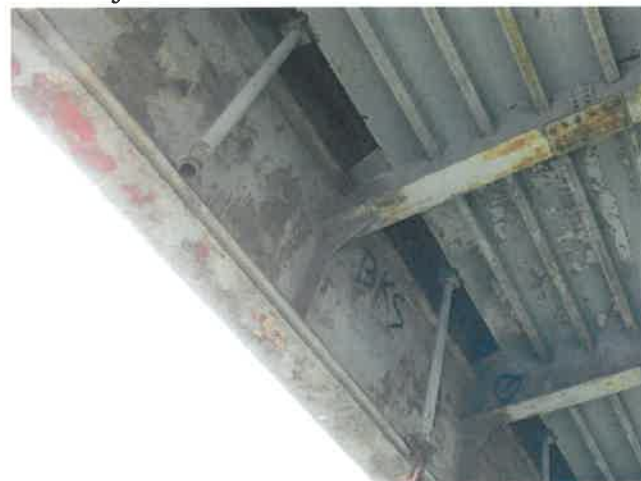
**Fot. 51** Widok na dźwigar lewy przęsła 17. Łuszczenie powłoki malarskiej z korozją powierzchniową i drobnymi ogniskami korozji wżerowej.

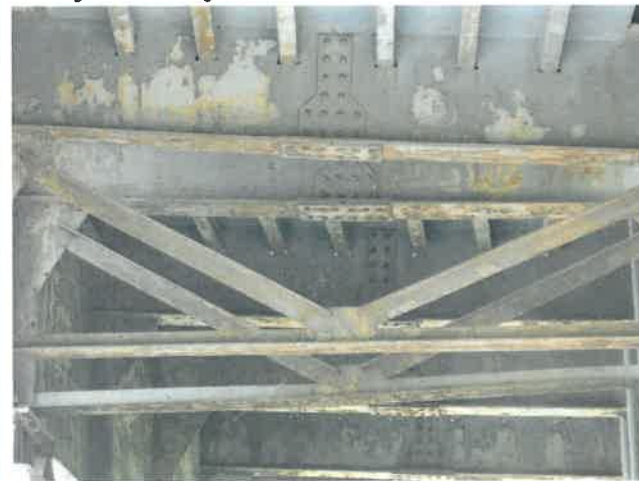
**Fot. 52** Widok na stężenie pionowe dźwigarów nad podporą w osi R (pomiędzy przęsłem 16 i 17). Łuszczenie powłoki malarskiej z korozją powierzchniową.

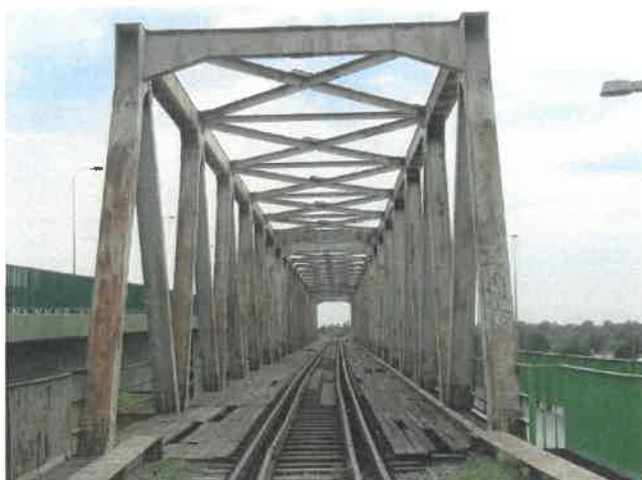
**Fot. 53** Rama portalowa kratownicy przęsła 12 nad podporą M. Widoczna korozja powierzchniowa, łuszczenie się powłoki malarskiej i zanieczyszczenie graffiti.

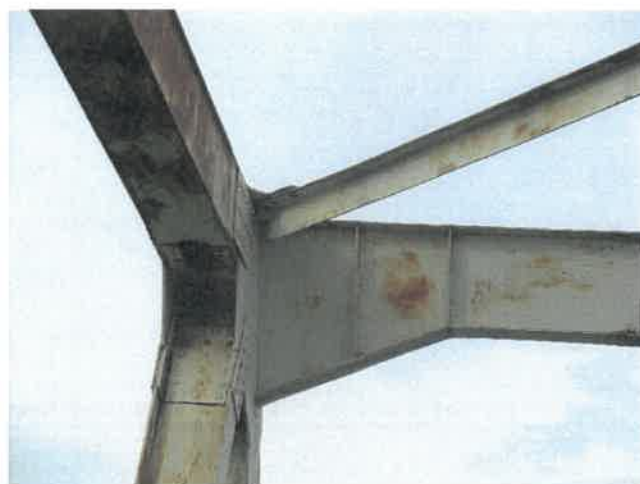
**Fot. 54** Węzeł górny ramy portalowej w przęsła 12 nad podporą M. Widoczna korozja powierzchniowa i łuszczenie się powłoki malarskiej.

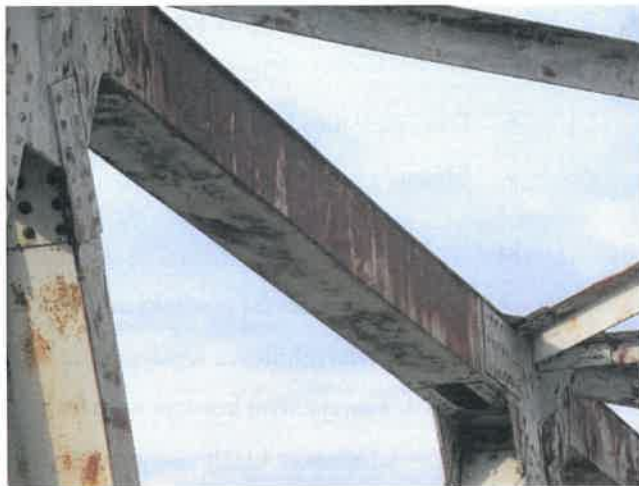
**Fot. 56** Pas górny lewego dźwigara kratowego w przęśle 10. Widoczna znaczna korozja powierzchniowa i łuszczenie się powłoki malarskiej.

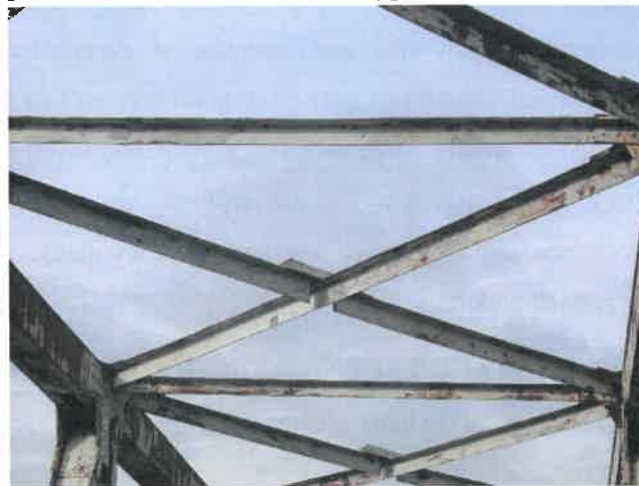
**Fot. 58** Stężenie górne wiatrowe w przęśle 10. Widoczna lokalna korozja powierzchniowa i łuszczenie się powłoki malarskiej.

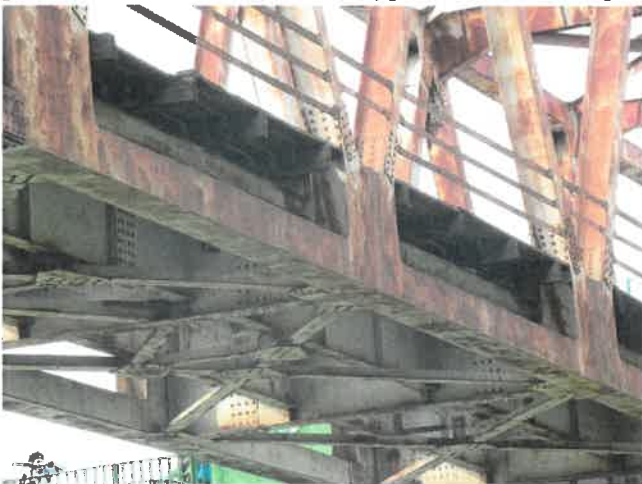
**Fot. 65** Pas dolny prawego dźwigara kratowego w przęśle 10. Widoczna korozja powierzchniowa i łuszczenie się powłoki malarskiej.

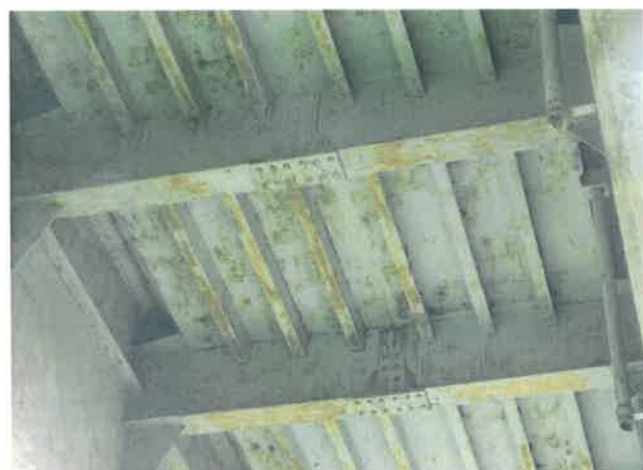
Fot. 69 Widok na spód przęsła 3. Ogniska korozji powierzchniowej na spodzie pasa poprzecznicy i na płycie ortotropowej.

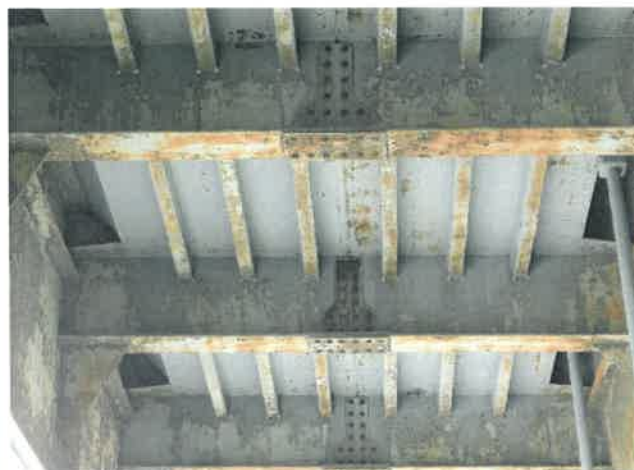
Fot. 70 Łuszczenie powłoki malarskiej na poprzecznicach w przęsle 16 z korozją powierzchniową.

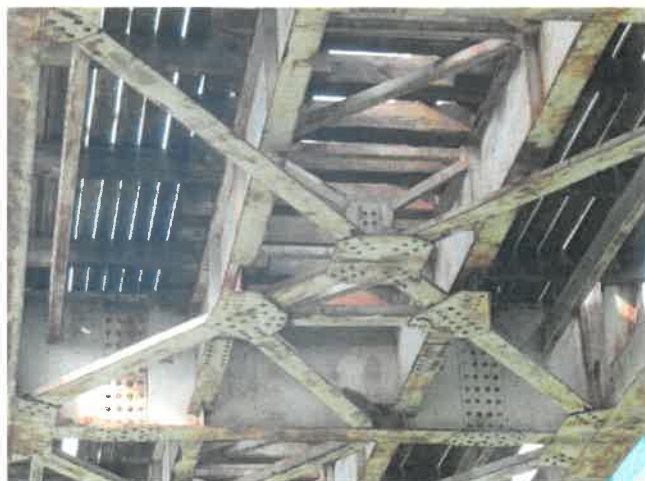
Fot. 73 Widok na spód przęsła 10. Korozja powierzchniowa z ogniskami korozji wżerowej na elementach jezdni.

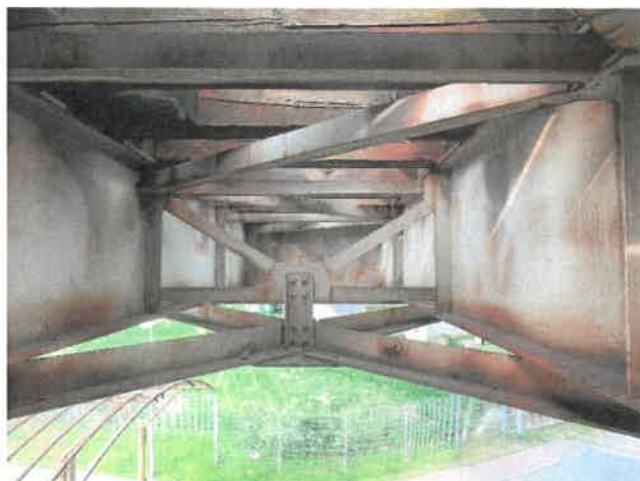
Fot. 74 Widok na podłużnice oraz na stężenia wahaniove w przęśle 11. Drobne ogniska korozji powierzchniowej.

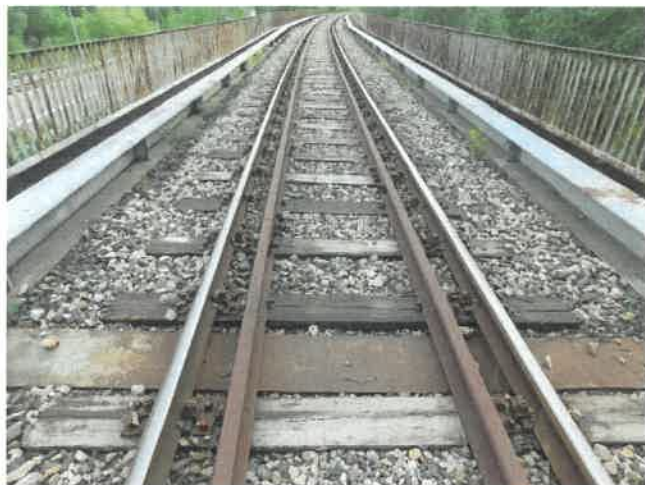
**Fot. 77** Widok na nawierzchnię torową w prześle 3. Stan techniczny dobry.

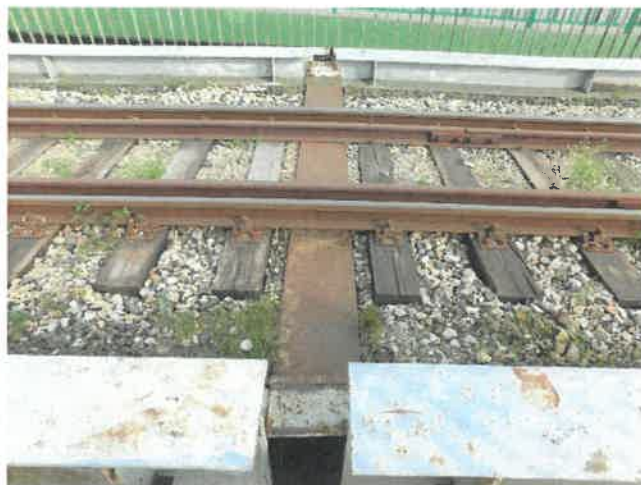
**Fot. 78** Widok na nawierzchnię torową na styku prześla 7 i 6. Stan techniczny dobry.

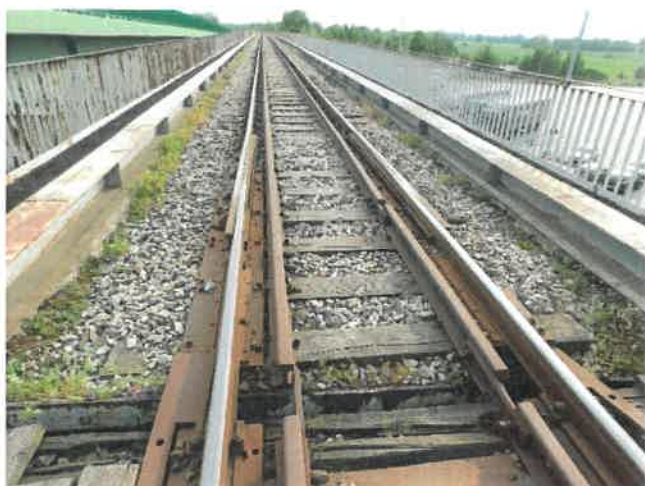
**Fot. 79** Widok na nawierzchnię torową w prześle 9 od strony prześla kratowego. Widoczny przyrząd wyrównawczy oraz dylatacja na odbojnicy.

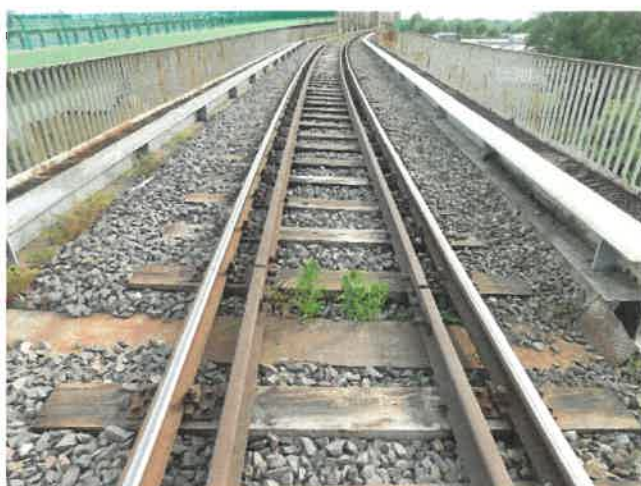
**Fot. 80** Widok na nawierzchnię torową w prześle 14. Stan techniczny dobry.

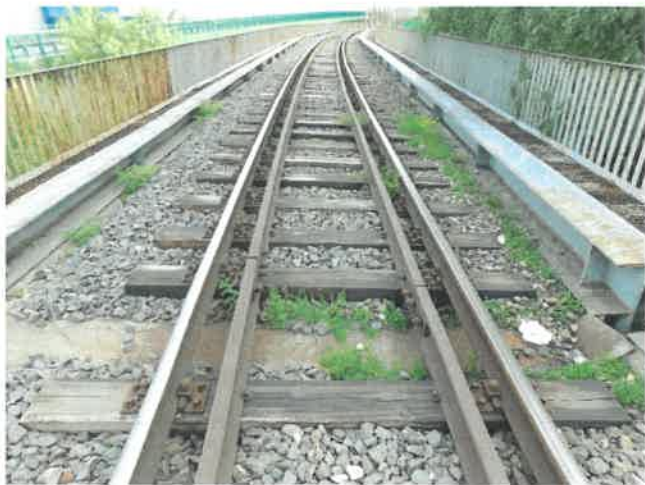
**Fot. 81** Widok na nawierzchnię torową w prześle 15. Drobna wegetacja roślinności.

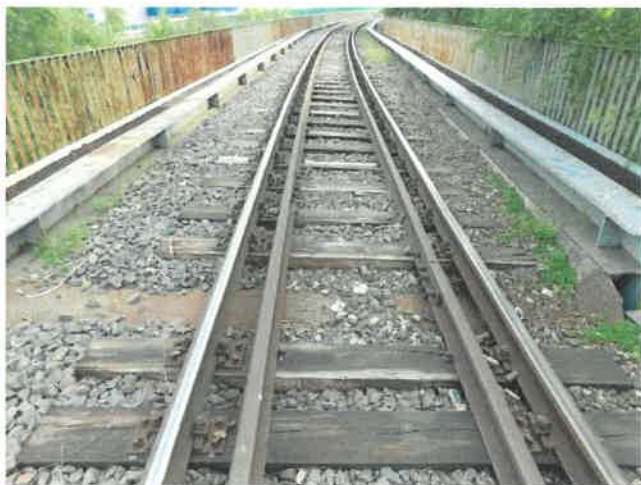
**Fot. 82** Widok na nawierzchnię torową w prześle 16. Stan techniczny dobry.

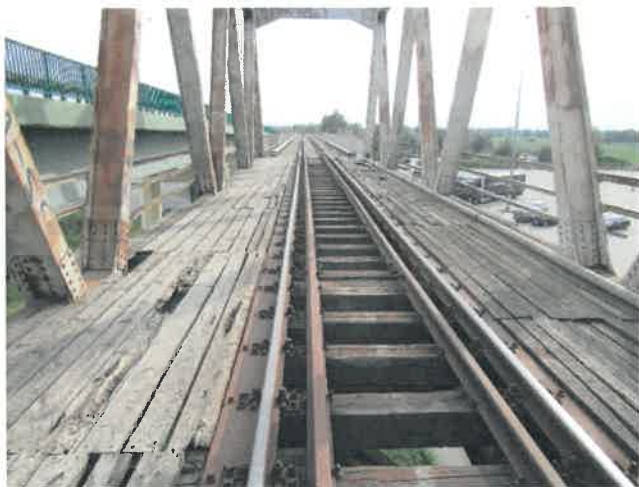
W niedostatecznym stanie technicznym znajdują się mostownice i ich przytwierdzenia. Ponad 2/3 z nich wykazuje uszkodzenia świadczące o zmniejszeniu ich przydatności do użytkowania i kwalifikujące je do wymiany. Ocenę niedostateczną przyporządkowano także blachom przeciwykolejeniowym i przeciwpożarowym z uwagi na ich znaczne braki

Fot. 83 Widok ogólny na nawierzchnię torową w przęsła 10. Całkowity brak blach przeciwpożarowych.

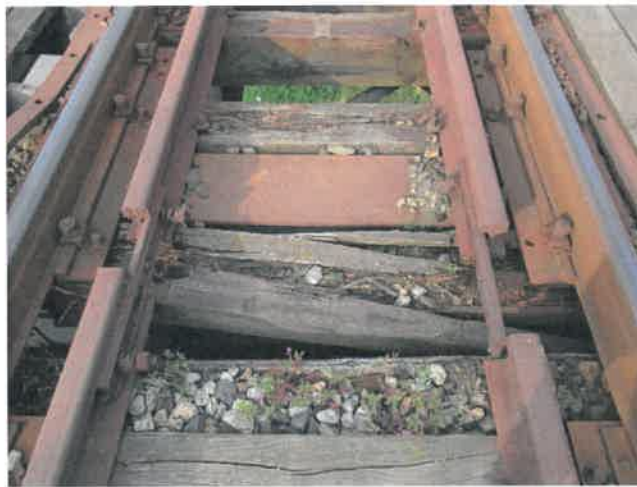
Fot. 84 Widok na skrajną mostownicę przęsła 10 przy przęsła blachownicowym. Mostownica silnie zbutwiała i załamana.

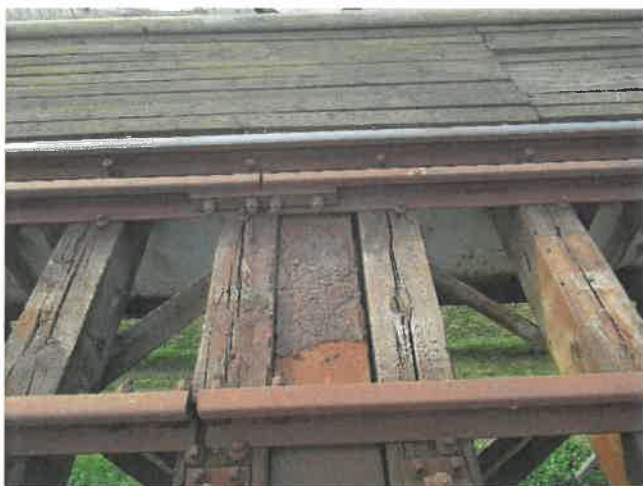
**Fot. 85** Widok na mostownice w przęśle 10. Mostownice silnie zbutwiałe i popękane.

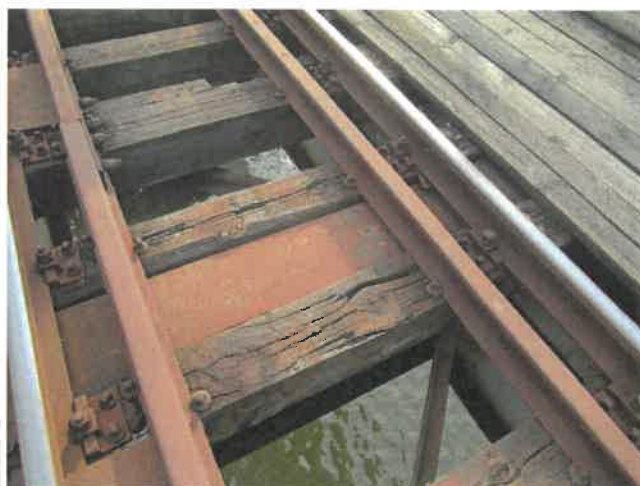
**Fot. 86** Widok na mostownice w przęśle 11. Mostownice silnie zbutwiałe i popękane. Luźne mocowania szyn i odbojnic do mostownic.

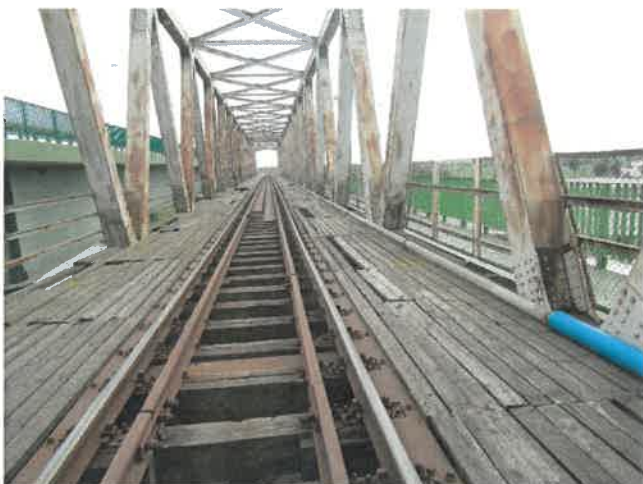
**Fot. 87** Widok na nawierzchnię torową w przęśle 12. Znaczne braki blach przeciwwykolejenionych i przeciwpożarowych.

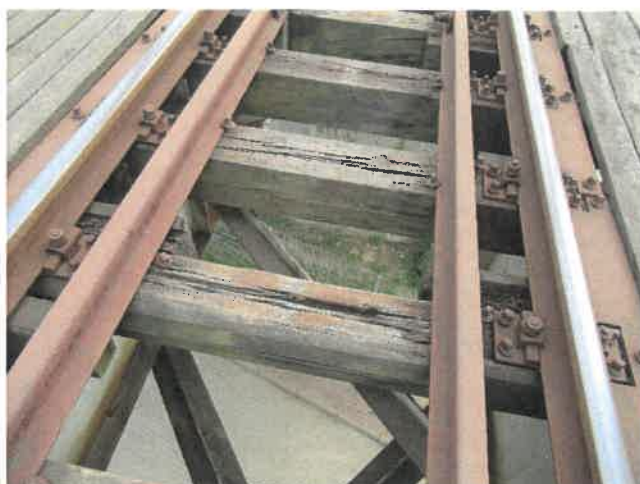
**Fot. 88** Widok na mostownice w przęśle 12. Mostownice silnie zbutwiałe i popękane. Luźne mocowania szyn i odbojnic do mostownic.

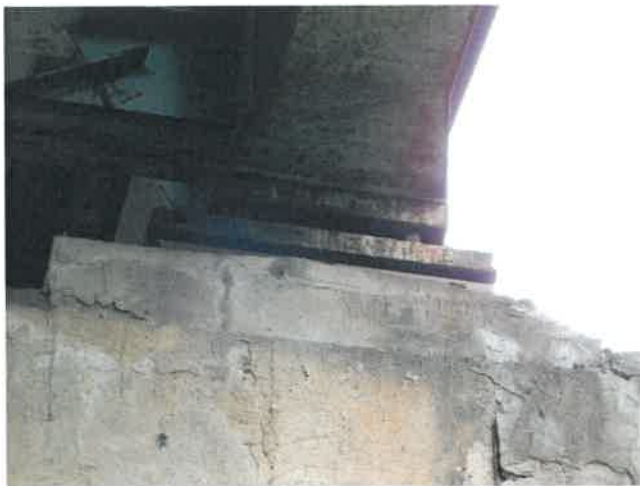
**Fot. 91** Widok na łożysko prawe i jego cios na podporze E. Korozja stali, krawędziowe ubytki betonu ciosu.

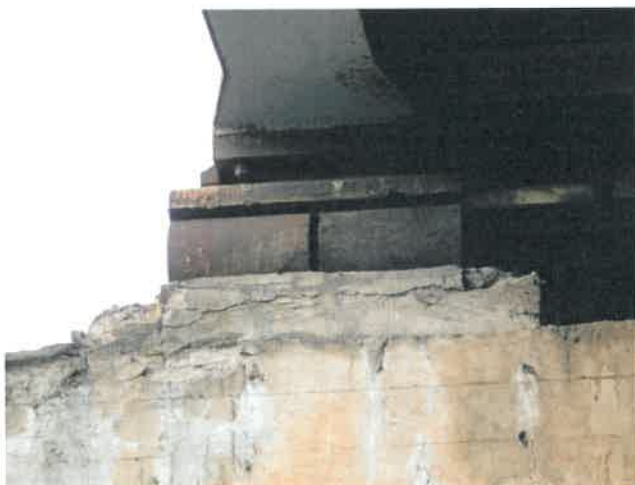
**Fot. 93** Widok na łożysko lewe i jego cios na podporze I. Korozja stali, krawędziowe ubytki betonu ciosu.

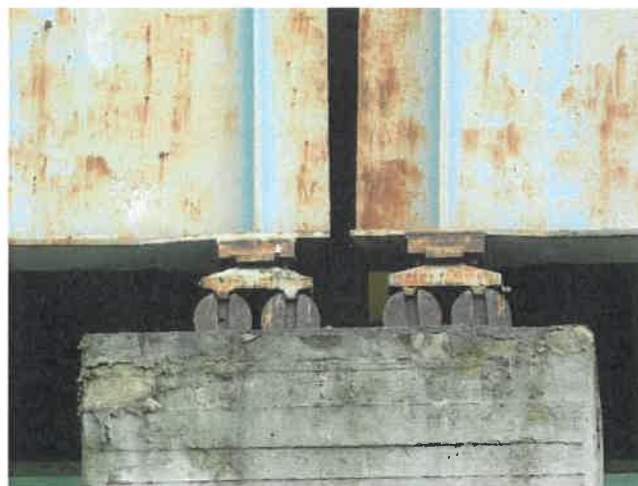
**Fot. 96** Widok na łożyska lewa na podporze N. Korozja stali.

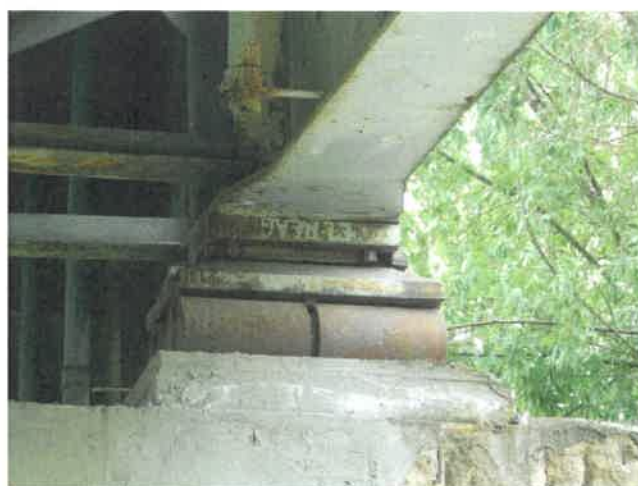
**Fot. 98** Widok na łożysko lewe i jego cios na podporze P. Korozja stali.

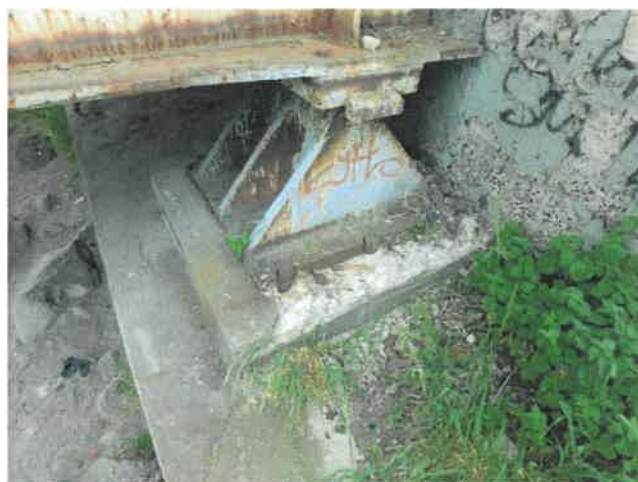
**Fot. 100** Widok na łożysko prawe i jego cios na podporze S. Korozja stali. Ubytki betonu ciosu.

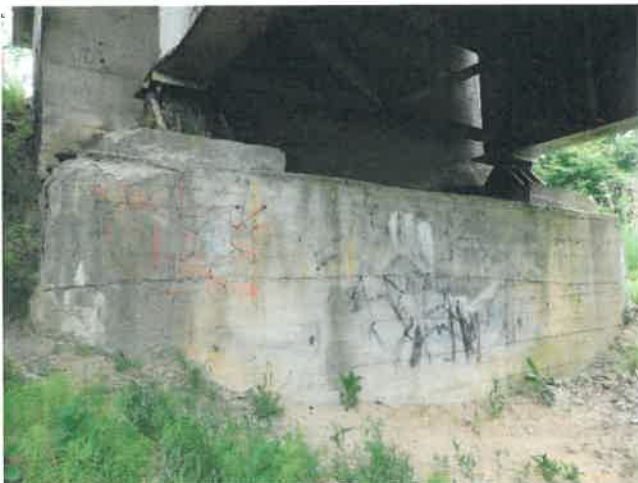
**Fot. 101** Widok na korpus. Graffiti obniżające estetykę.

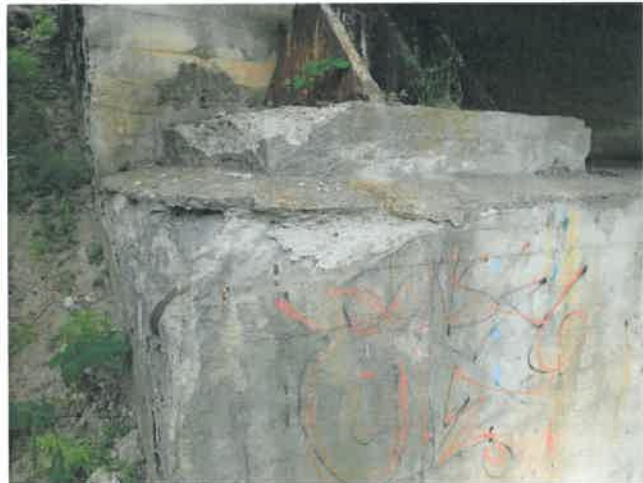
**Fot. 102** Widok na prawe naroże korpusu. Krawędziowe ubytki betonu.

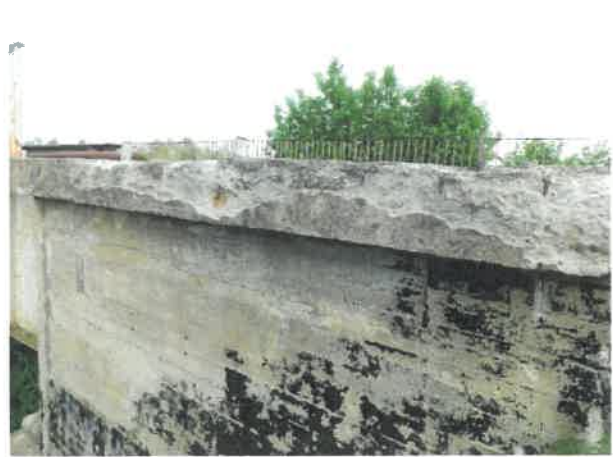
Fot. 104 Widok na skrzydło lewe. Ubytki betonu na gzymsie.

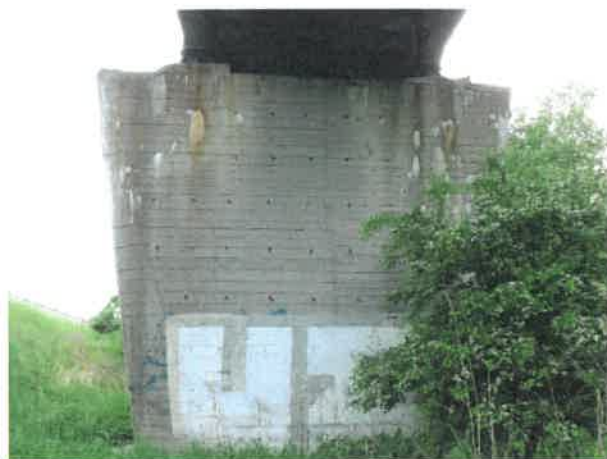
Fot. 105 Widok od strony Braniewa. Graffiti obniżające estetykę. Osady i wykwity na betonie, białe przebarwienia betonu.

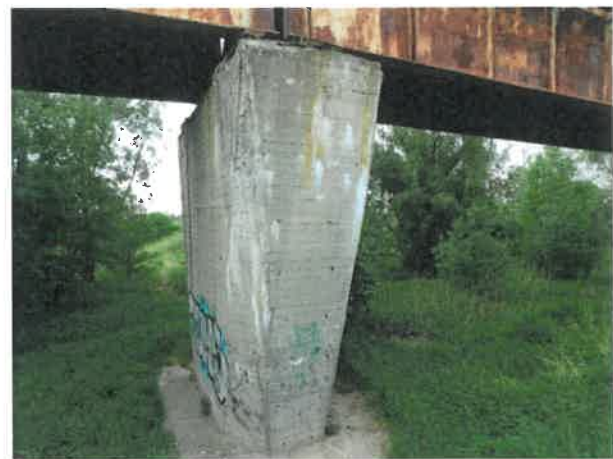
Fot. 106 Widok z prawej strony. Białe przebarwienia betonu.

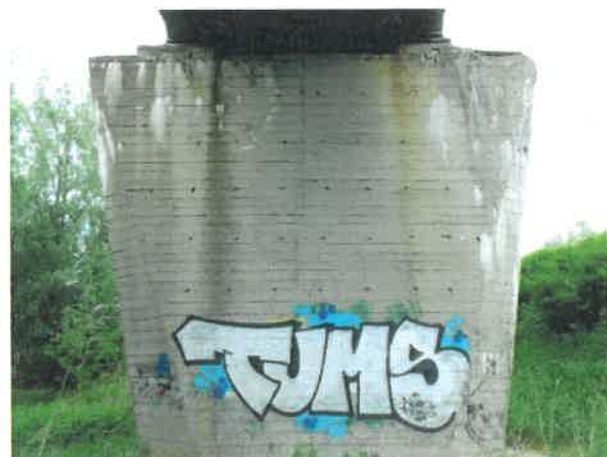
Fot. 107 Widok od strony Tropów. Graffiti obniżające estetykę. Osady i wykwity na betonie, białe przebarwienia betonu.

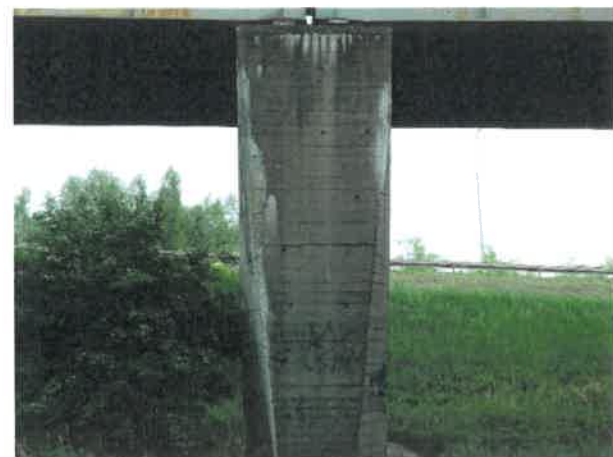
Fot. 108 Widok z lewej strony. Białe przebarwienia betonu.

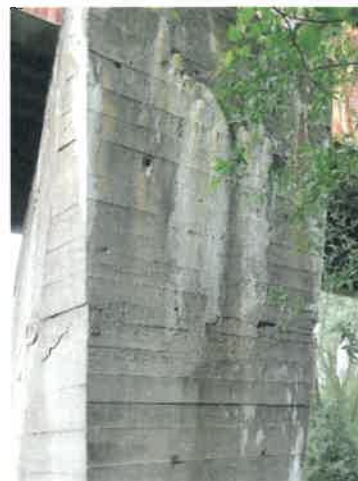
**Fot. 110** Widok z prawej strony. Osady na betonie, białe przebarwienia betonu.

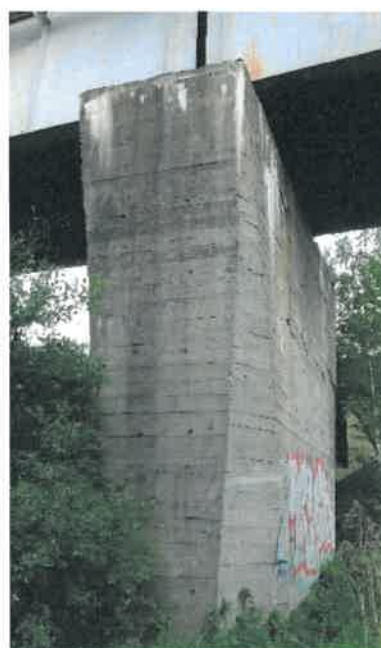
**Fot. 112** Widok z lewej strony. Osady na betonie, białe przebarwienia betonu.

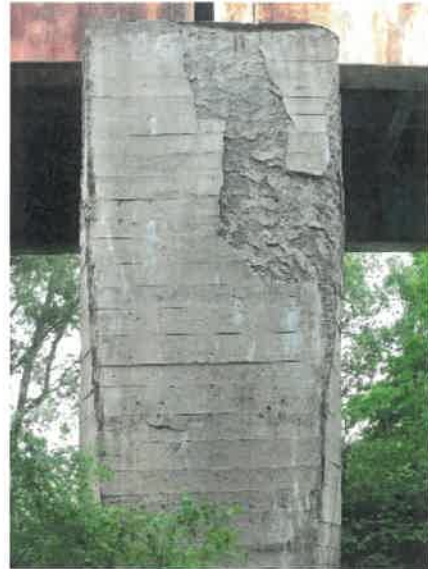
**Fot. 114** Widok z prawej strony. Spękania i powierzchniowe ubytki otuliny betonowej. Białe przebarwienia betonu.

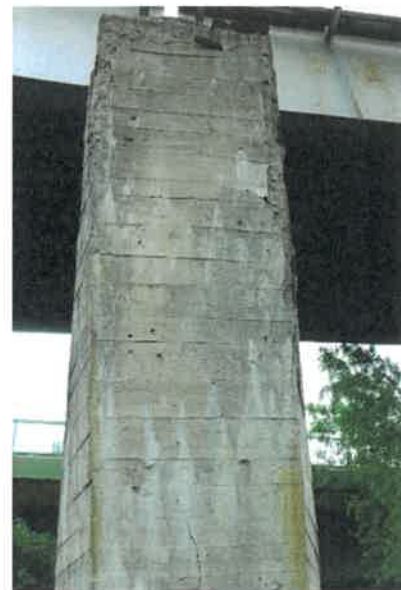
**Fot. 116** Widok z lewej strony. Spękania otuliny betonowej. Białe przebarwienia betonu.

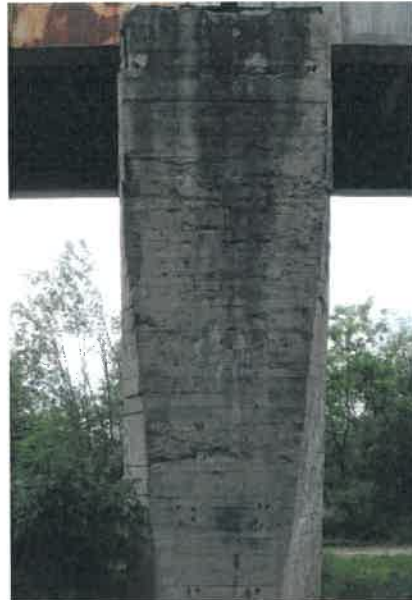
**Fot. 118** Widok z prawej strony. Ubytki betonu wzdłuż korodujących prętów poziomych.

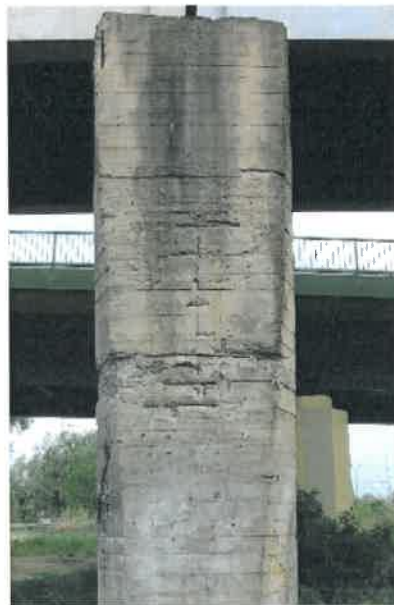
**Fot. 120** Widok z lewej strony. Ubytki betonu wzdłuż korodujących prętów poziomych.

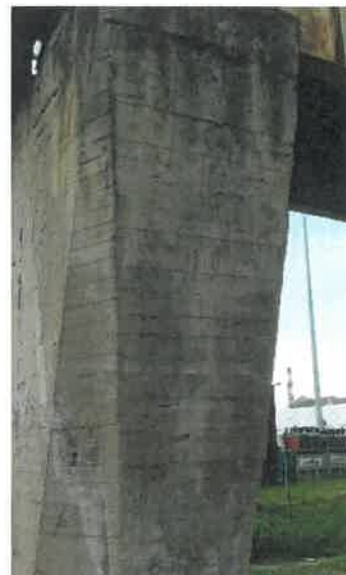
**Fot. 122** Widok z prawej strony. Osady na betonie, białe przebarwienia betonu

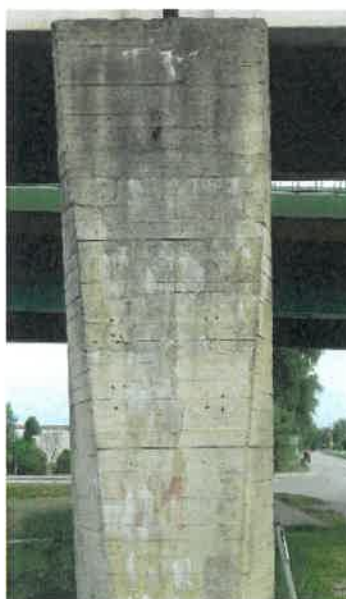
**Fot. 124** Widok z lewej strony. Osady na betonie, białe przebarwienia betonu

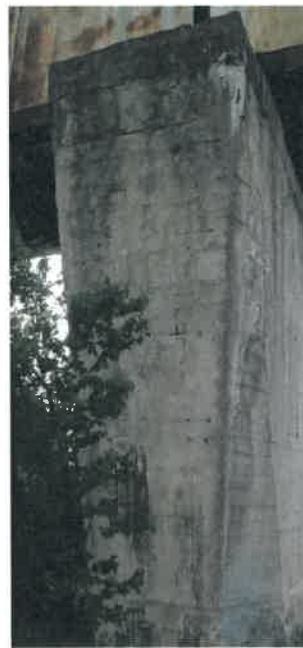
**Fot. 126** Widok z prawej strony. Osady na betonie, białe przebarwienia betonu. Spękania otuliny betonowej.

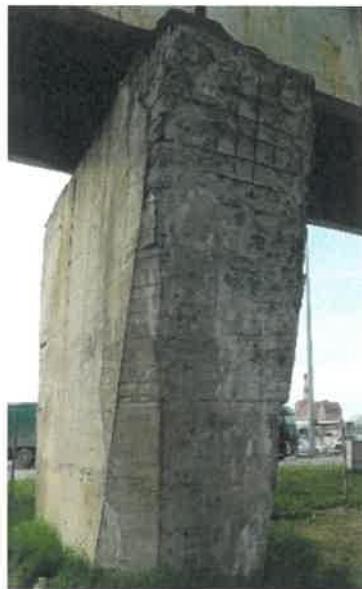
**Fot. 129** Widok z prawej strony. Znaczne ubytki powierzchniowe betonu z odkrytą siatką zbrojenia. Korozja betonu.

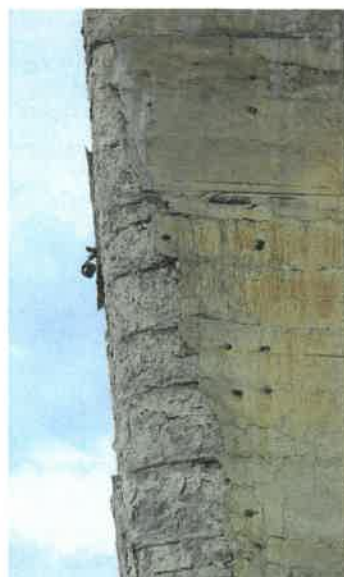
**Fot. 131** Widok z lewej strony. Znaczne ubytki powierzchniowe betonu z odkrytą siatką zbrojenia. Korozja betonu.

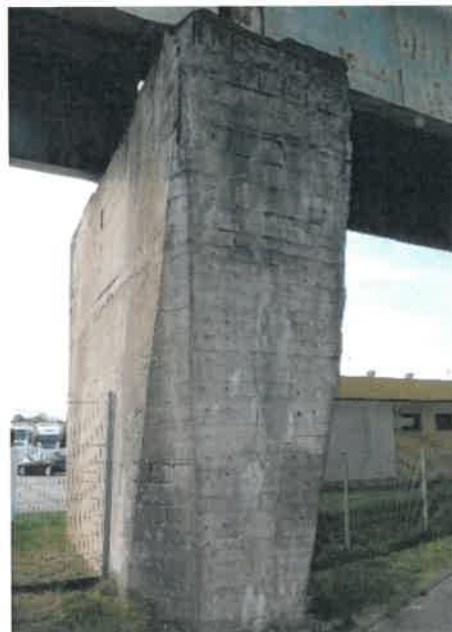
**Fot. 133** Widok z prawej strony. Znaczne ubytki powierzchniowe z odkrytą siatką zbrojenia.

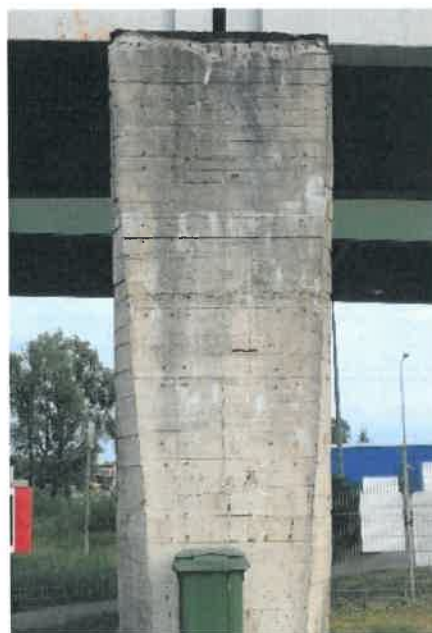
**Fot. 135** Widok z lewej strony. Osady na betonie, białe przebarwienia betonu.

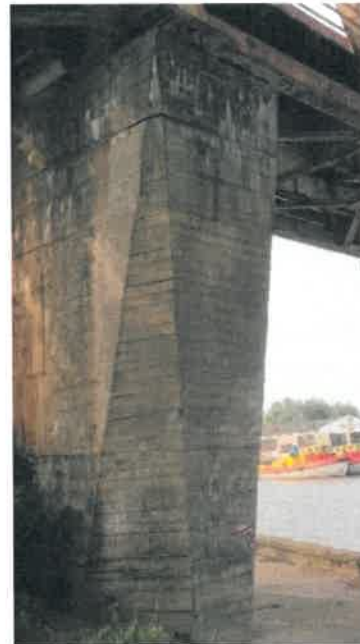
**Fot. 141** Widok z prawej strony. Osady na betonie, białe przebarwienia betonu.

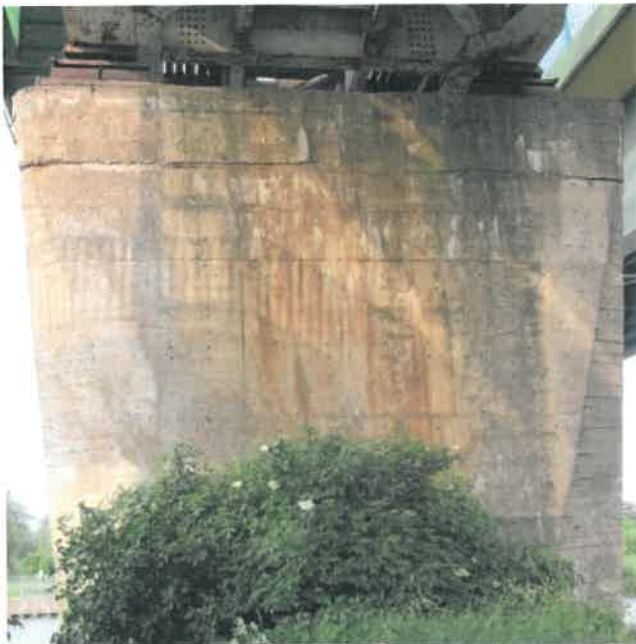
**Fot. 142** Widok od strony Tropów. Spękania otuliny betonowej. Osady na betonie, białe przebarwienia betonu.

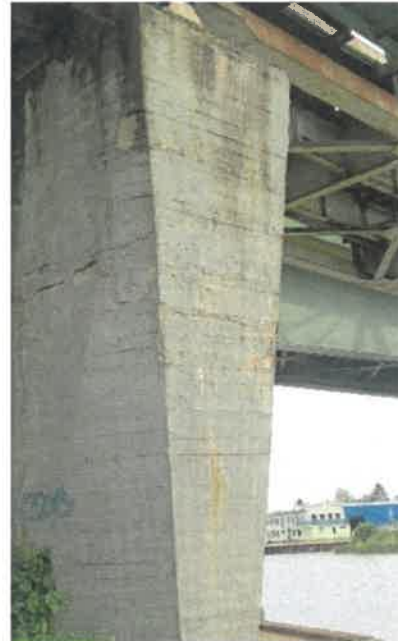
**Fot. 145** Widok z lewej strony. Osady na betonie.

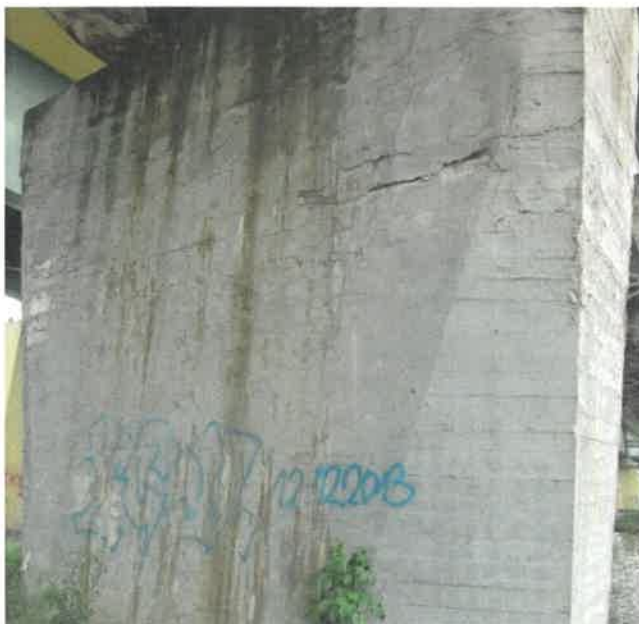
**Fot. 146** Widok od strony Braniewa. Graffiti obniżające estetykę. Spękania otuliny betonowej. Osady i wykwyty na betonie.

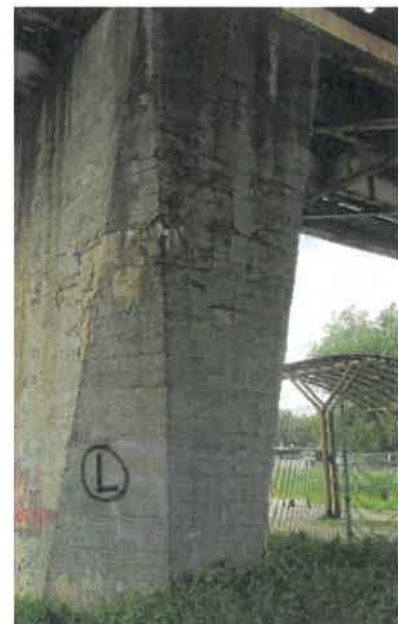
**Fot. 147** Widok z prawej strony. Osady i wykwyty na betonie.

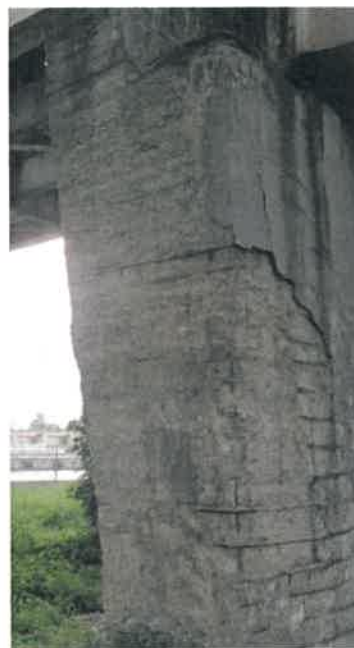
**Fot. 149** Widok z prawej strony. Spękania otuliny betonowej. Znaczne ubytki powierzchniowe betonu z odkrytą siatką zbrojenia.

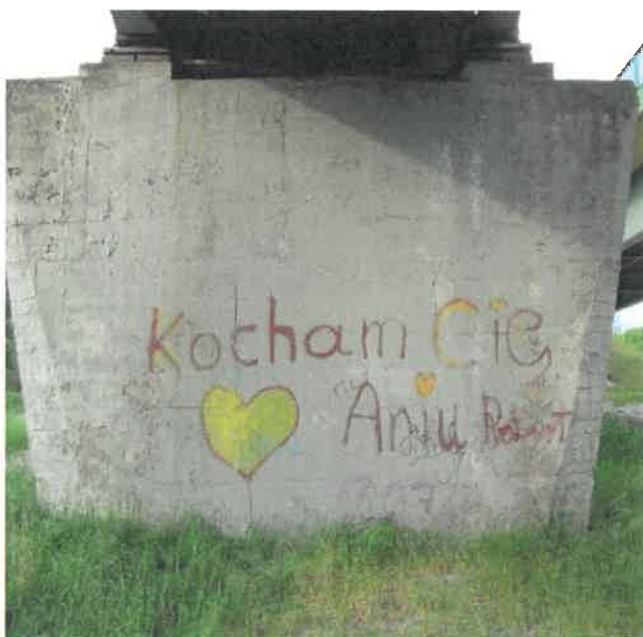
**Fot. 154** Widok od strony Tropów. Graffiti obniżające estetykę. Spękania otuliny betonowej. Drobne osady i białe przebarwienia.

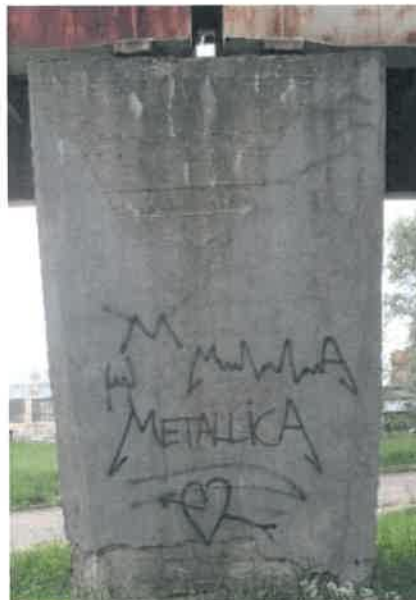
**Fot. 157** Widok z prawej strony. Graffiti obniżające estetykę. Spękania otuliny betonowej. Drobne osady i białe przebarwienia. Powierzchniowe ubytki wierzchniej warstwy betonu.

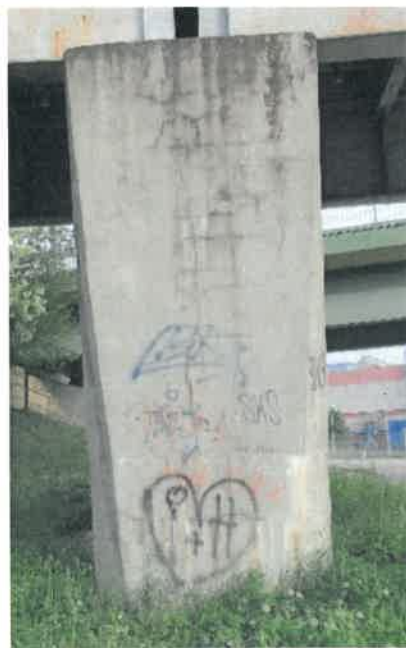
**Fot. 159** Widok z lewej strony. Graffiti obniżające estetykę. Spękania otuliny betonowej. Drobne osady i białe przebarwienia.

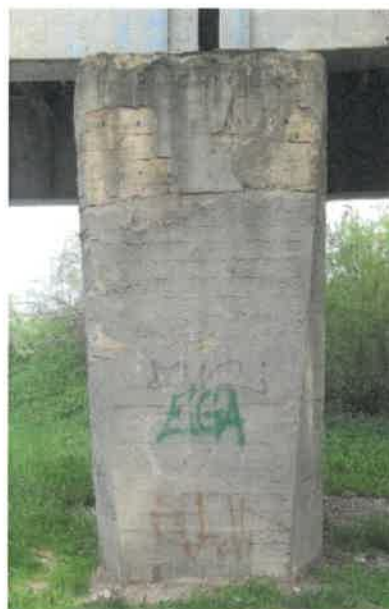
**Fot. 161** Widok z lewej strony. Spękania otuliny betonowej. Ubytki powierzchniowe betonu z odkrytą siatką zbrojenia. Korozja betonu.

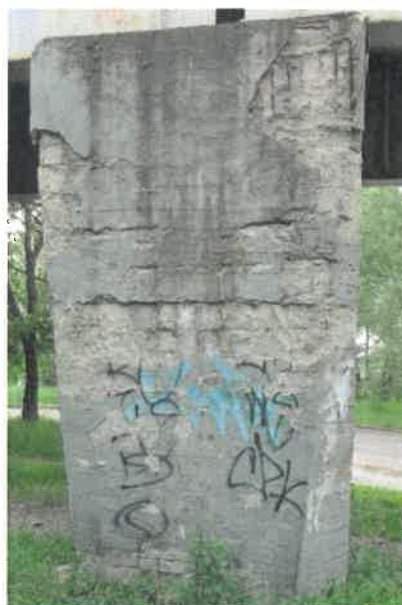
**Fot. 163** Widok z prawej strony. Spękania otuliny betonowej. Ubytki powierzchniowe betonu z odkrytą siatką zbrojenia. Korozja betonu.

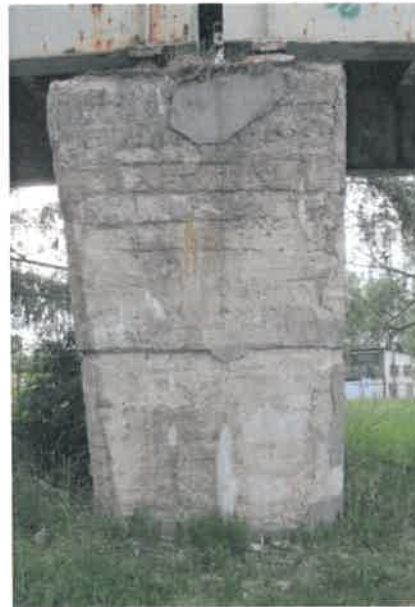
**Fot. 165** Widok z prawej strony. Spękania otuliny betonowej. Ubytki powierzchniowe betonu z odkrytą siatką zbrojenia. Korozja betonu.

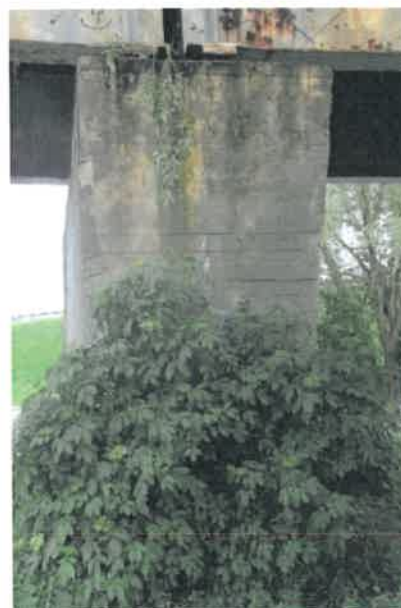
**Fot. 167** Widok z lewej strony. Osady i wykwity na betonie.

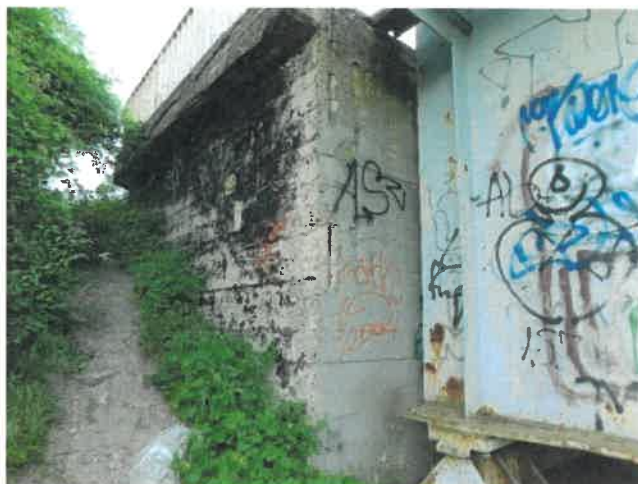
**Fot. 169** Skrzydło lewe. Zniszczenie powłoki antykorozyjnej betonu. Krawędziowe ubytki betonu na styku ze ścianką zapleczną z odsłoniętym i skorodowanym prętem.

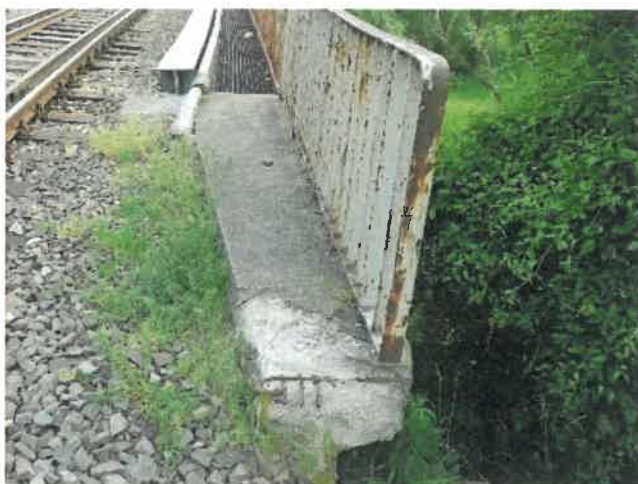
**Fot. 171** Widok na gzyms lewy. Ubytek betonu z odsłoniętym i skorodowanym zbrojeniem.

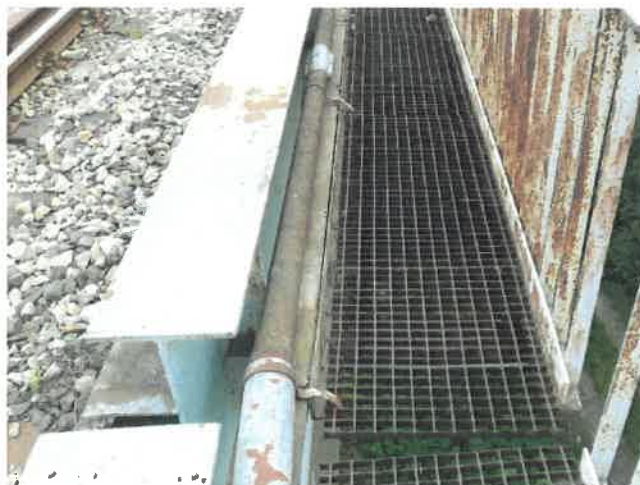
**Fot. 179** Widok na nawierzchnię chodnika lewego na styku przęsła 4 i 3. Deformacja kraty stanowiącej nawierzchnię chodnika.

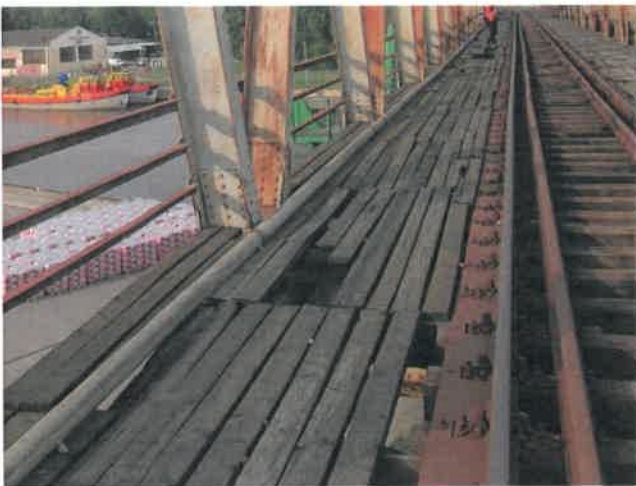
- Zaawansowana korozja biologiczna desek stanowiących nawierzchnię oraz drewnianych elementów wsporczych chodnika służbowego.
- Ubytki desek (dziury) stanowiących nawierzchnię chodnika.

Stan techniczny chodnika służbowego w przęsłach kratownicowych jest niedostateczny. Uszkodzenia wymienione powyżej zmniejszają przydatność użytkową chodnika, obniżone jest bezpieczeństwo osób (obsługi mostu) wykonujących obchód mostu w części na przęsłach kratowych.

**Fot. 180** Widok na chodnik służbowy lewy w przęśle 10. Ubytki desek (dziury), deski zbutwiałe.

<b>POTRZEBA I ZAKRES WYKONANIA PRAC UTRZYMANIOWYCH I INWESTYCYJNYCH</b>	
<b>Bieżące konserwacje</b>	brak
<b>Remont bieżący</b>	- wymiana dyliny na przęsłach kratowych
<b>Remont główny</b>	- oczyszczenie i wykonanie zabezpieczenia antykorozyjnego konstrukcji stalowej przęseł blachownicowych i kratowych - wymiana nawierzchni torowej na przęsłach blachownicowych i kratowych - wymiana dyliny na przęsłach kratowych - wykonanie płaszcza żelbetowego na wszystkich podporach lub wykonanie płaszcza żelbetowego tylko na przyczółkach i rozbiórka istniejących podpór pośrednich do poziomu fundamentu a następnie ich odbudowa.
<b>Przebudowa lub budowa nowego obiektu</b>	brak
