**Raport z przeglądu specjalnego mostu w km 5,120  
linii kolejowej nr 254 Tropy – Braniewo  
nad rzeką Elbląg w Elblągu**

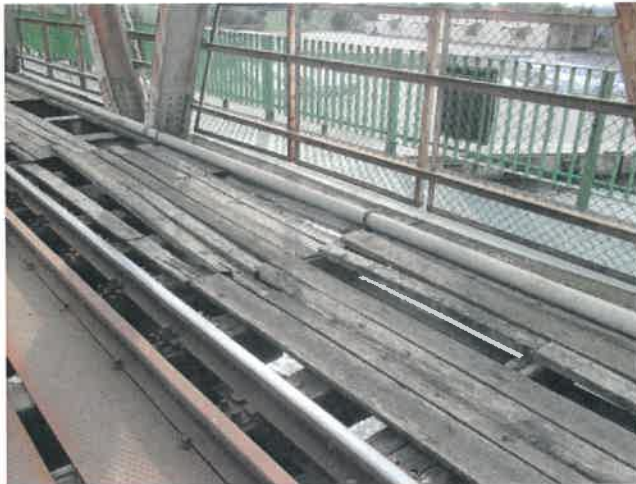
- Zaawansowana korozja biologiczna desek stanowiących nawierzchnię oraz drewnianych elementów wsporczych chodnika służbowego.
- Ubytki desek (dziury) stanowiących nawierzchnię chodnika.

Stan techniczny chodnika służbowego w przęsłach kratownicowych jest niedostateczny. Uszkodzenia wymienione powyżej zmniejszają przydatność użytkową chodnika, obniżone jest bezpieczeństwo osób (obsługi mostu) wykonujących obchód mostu w części na przęsłach kratowych.

**Fot. 182** Widok na chodnik służbowy lewy w przęśle 11. Ubytki desek (dziury), deski zbutwiałe.

<b>POTRZEBA I ZAKRES WYKONANIA PRAC UTRZYMANIOWYCH I INWESTYCYJNYCH</b>	
<b>Bieżące konserwacje</b>	brak
<b>Remont bieżący</b>	- wymiana dyliny na przęsłach kratowych
<b>Remont główny</b>	- oczyszczenie i wykonanie zabezpieczenia antykorozyjnego konstrukcji stalowej przęseł blachownicowych i kratowych - wymiana nawierzchni torowej na przęsłach blachownicowych i kratowych - wymiana dyliny na przęsłach kratowych - wykonanie płaszcza żelbetowego na wszystkich podporach lub wykonanie płaszcza żelbetowego tylko na przyczółkach i rozbiórka istniejących podpór pośrednich do poziomu fundamentu a następnie ich odbudowa.
<b>Przebudowa lub budowa nowego obiektu</b>	brak

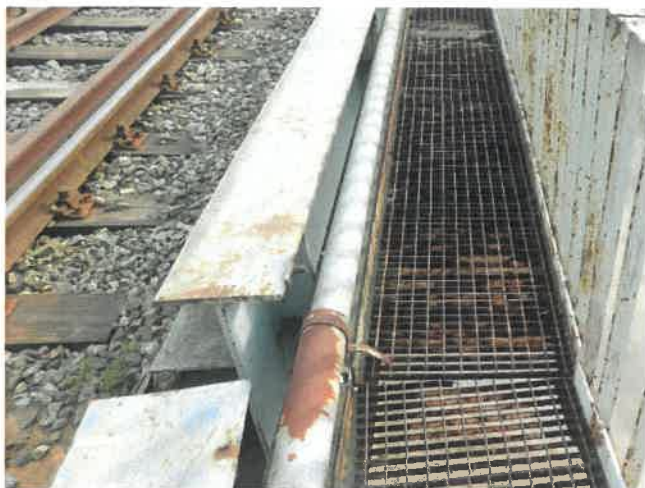
Na lewym chodniku służbowym, na przęsłach blachownicowych i kratowych, ułożona jest rura ochronna przeprowadzająca kable SRK. Stan techniczny rury jest dobry.

**Fot. 184** Widok na rurę ochronną kabli SRK ułożoną na chodniku służbowym przęsła 14 blachownicowego.

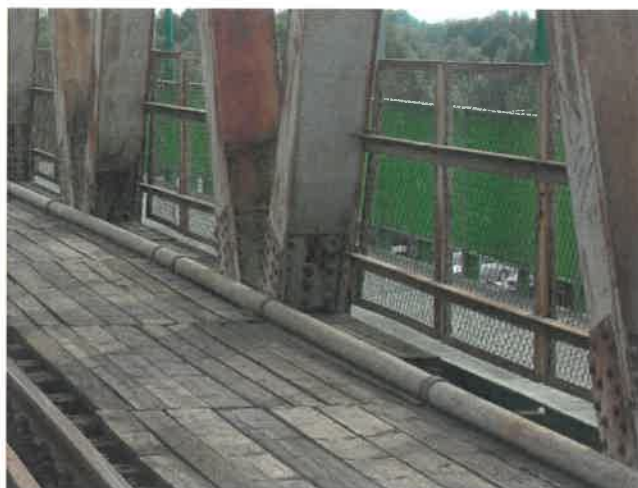
**Fot. 185** Widok na rurę ochronną kabli SRK ułożoną na chodniku służbowym przęsła 11 kratowego.

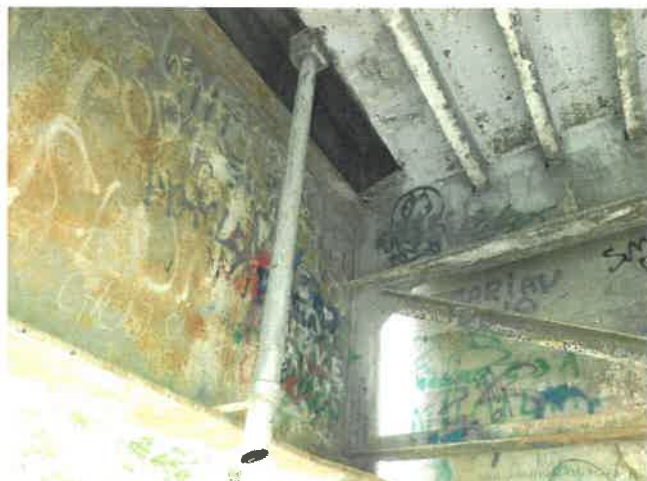
Korozja powierzchniowa z drobnymi i lokalnymi ogniskami korozji wżerowej na rurach spustowych odprowadzających wodę z nawierzchni torowej na przęsłach blachownicowych.

Ogólnie stan techniczny rur spustowych jest dobry.

**Fot. 186** Widok na rurę spustową w przęśle 17.

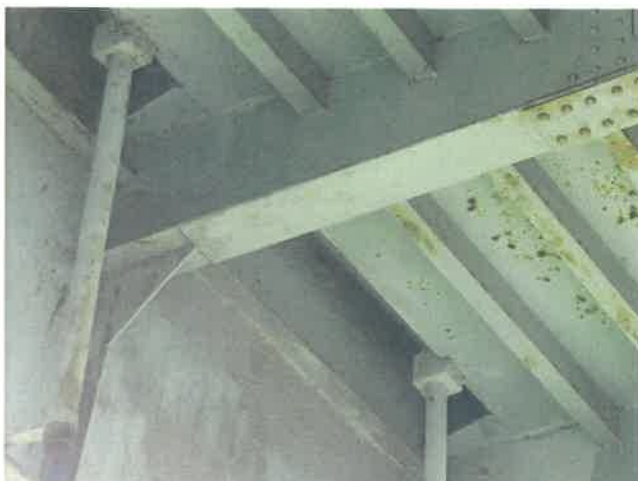
**Fot. 187** Widok na rurę spustową w przęśle 6.

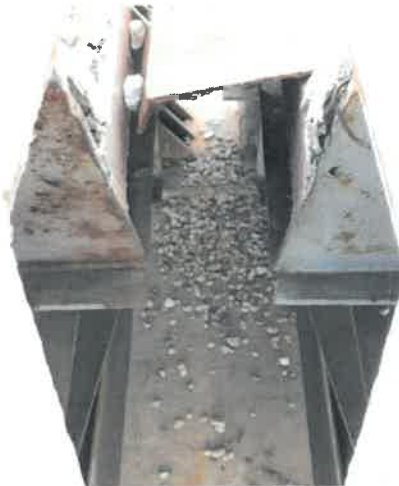
Korozja powierzchniowa z ogniskami korozji wżerowej oraz deformacje blach przykrywających szczeliny dylatacyjne wolnopodpartych przęseł blachownicowych. Uszkodzenia te powodują obsypywanie się tłucznia na lawy podłożyskowe podpór pośrednich.

Fot. 189 Widok na zanieczyszczoną lawę podłożyskową podpory w osi E obsypującym się tłuczniem jako skutek uszkodzenia opisanego powyżej.

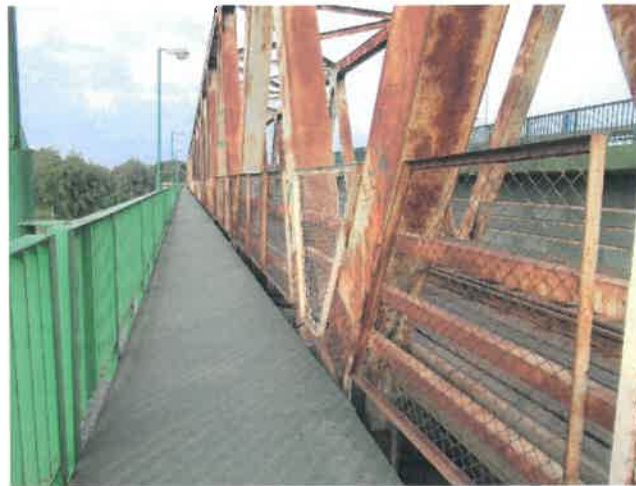
Stan techniczny kładki dla pieszych zamocowanej do konstrukcji kratowej mostu, która przeprowadza ruch pieszych nad rzeką Elbląg, jest dobry. Zauważyć można jedynie drobne łuszczenia powłoki malarskiej na spodzie blachy pomostu z korozją powierzchniową.

Fot. 191 Widok na powierzchnię kładki dla pieszych.
