**Raport z przeglądu specjalnego mostu w km 5,120  
linii kolejowej nr 254 Tropy – Braniewo  
nad rzeką Elbląg w Elblągu**

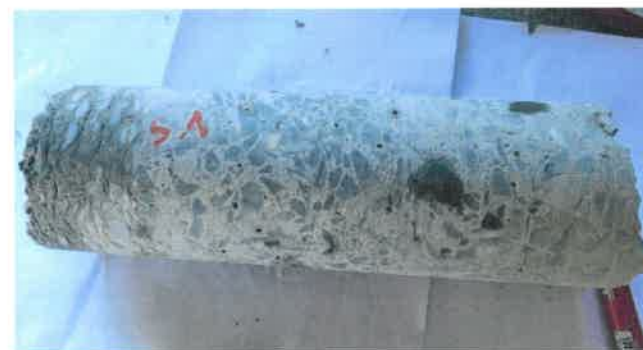
**Fot. 26** Próbk rdzeniowa S.1 pobrana z podpory S.    **Fot. 27** Zbliżenie na strukturę betonu próbki S.1.

Z obrazu próbek pobranych z **przyczółka S** wynika, że beton tej podpory wykonany jest na bazie kruszywa łamanego bazaltowego. Beton do głębokości ok. 2 cm jest rozwarstwiony i spękany. W głębszych warstwach struktura betonu próbek wygląda na szczelną i jednorodną, występują w niej liczne pęcherzyki powietrzne, które mogą świadczyć o zastosowaniu środków napowietrzających. Nie zaobserwowano uszkodzeń strefie kontaktu ziarno – zaczyn. W betonie występują zanieczyszczenia w postaci kawałków gliny i drewna.

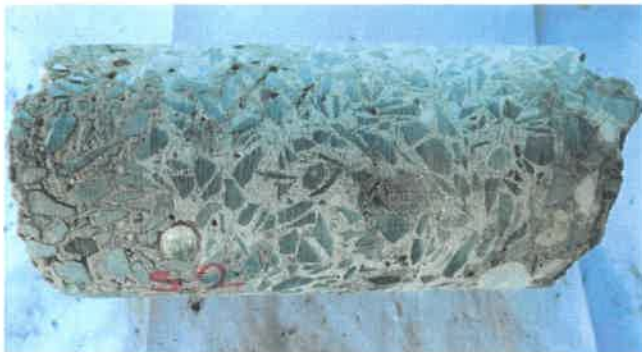
**Fot. 28** Próbk rdzeniowa S.2 pobrana z podpory S.    **Fot. 29** Zbliżenie na strukturę betonu próbki S.2.
